◆ 特集：土砂災害 ◆

噴火から2年が経過した三宅島における降雨流出・土砂流出の実態

Characteristics of Rainfall-runoff and Sediment Discharge at Miyakejima Volcano-A Portrait of the Miyakejima's 2nd year after the 2000 Eruption

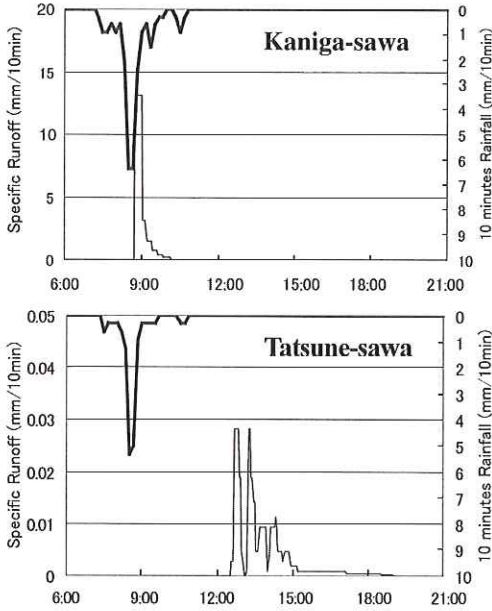
図-6 カニガ沢・立根沢出口での流出比較 (2002年7月16日)

観測カメラの画像から水位、流速を読み取ることによって推定したハイドログラフの事例を、図-6に示す。

カニガ沢と立根沢では、流出の降雨に対する応答が大きく異なる。カニガ沢では、これまで観測されたケースでは降雨のピークから約20分遅れて流出のピークが現れるが、立根沢では、降雨のピークから数時間遅れて流出が始まる。また、観測されたケースでは、立根沢の流出量はカニガ沢と比べてわずかであり、比流出高がカニガ沢の数百分の1以下である(図-6参照)。

図-6に示したハイドログラフが得られた際に、現場でスコリアの流動状況を肉眼で観察する機会があった。その観察によると、表流水がスコリアを侵食して流路を形成し、流路が深く掘れたところでスコリアが内側に崩壊して表流水を堰止め、それがまた侵食される、という過程を繰り返しながら移動した。その結果、スコリア先頭部が20m下流へ移動するのに30分を要した。堆積と侵食を繰り返しながらではあるが、その平均移動速度は約1cm/sと計算できる。移動区間の溪床勾配(スコリア流出後)は10°であった。一般的に知られている土石流は、土砂と水が渾然一体となって流下し、その流下速度は大きい⁴⁾。しかし、こ

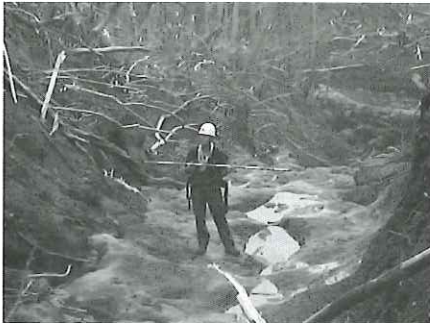
写真-1 カニガ沢溪床の溶岩露出状況

4.1に示したとおり、上流域斜面(例えばSUとTUなど)における降雨流出の形態は、カニガ沢も立根沢もほぼ同様であるが、溪流出口の流出形態が大きく異なっている。これは、流下過程で流出に差異が生じていることを意味していると考えられる。カニガ沢では、上流から下流にかけて溶岩が露出しているのに対し、立根沢では、中流から下流部にかけてスコリアが溪床に厚く堆積している(写真-1及び写真-2参照)。このような

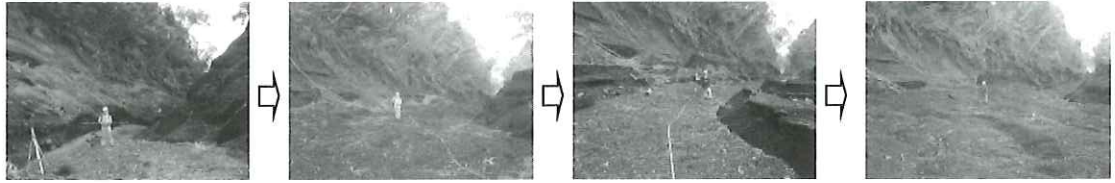
写真-2 立根出口から上流 300m 地点での溪床変動状況 (上流から下流に向かって撮影)

7ヶ月の観測期間中、溪流出口における流出は5回であったが、流出がなかった期間においても流域内での土砂移動は顕著であった。写真-2は出口から300m上流地点で、上流から下流に向かって2002年9月19日、10月24日、11月20日、11月26日に撮影したものである。9月19日から10月24日の間に溪床は約3m上昇、11月20日に1.4m低下、26日には1.4m上昇していた。この期間の雨量はそれぞれ445mm(9月19日～10月24日)、149mm(10月24日～11月20日)、121mm(11月20日～26日)であった。出口でスコリアの流出は認められなくても、立根沢では降雨の度にこのような河床変動が繰り返されている。また、新規の溪岸侵食の進行、崩壊の発生もあり、新たなスコリアがさらに溪床に供給されている。

2002年9月19日

10月24日(3m上昇)

11月20日(1.4m低下)

11月26日(1.4m上昇)
