◆特集：土砂災害◆

3Dレーザースキャナーによる地すべり移動計測における誤差に関する検討

浅井健一* 浅野広樹** 藤澤和範*** 小山内信智****

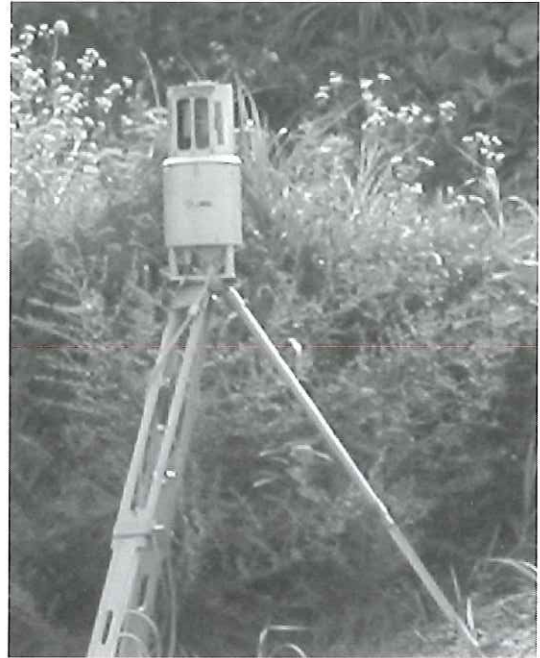
写真-1 3Dレーザースキャナの外観

3Dレーザースキャナ（写真-1、以下「3Dスキャナ」という）は計測範囲等に制約があるものの、非接触で高密度の三次元座標データの取得が可能のため、①地すべりの移動方向の把握、②地すべり移動範囲の面的な把握に有効と考えられる。

表-1 に、本研究において計測に用いた 3D スキャナの仕様を示す。3D スキャナの計測原理は、汎用的な光波測距儀やトータルステーション等と同様に、器械から発射したレーザーが対象物に当たり、反射して戻ってくる時間差を解析して距離を計測するものである。また、距離の計測と同時に受光強度データを取得する機能を有している(図-1)。3D スキャナは、機械内部のミラーを回転させることによってレーザーの向きを変え高速でスキャンニングできる。また、計測する各点に反射物を設置しなくても計測が可能であるという特徴を有している。

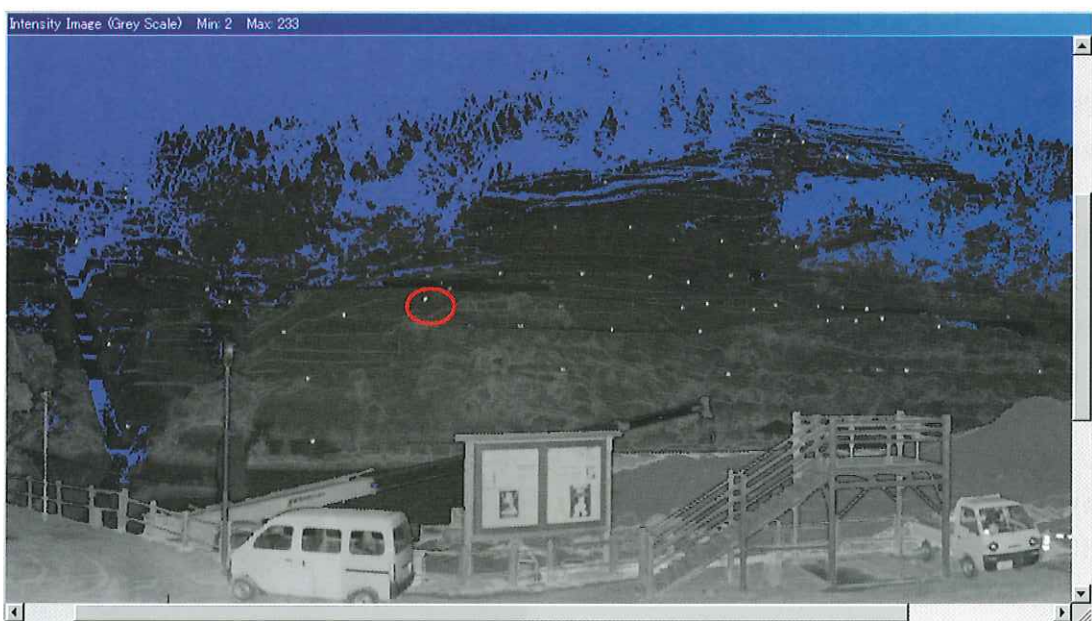
図-1 距離画像（上）及び受光強度画像（下）の例

それぞれ距離データ及び受光強度データを画像として表現したもの。距離画像は赤い部分が近く、黄→緑→青の順に遠くなる。黒い部分は距離データがない部分。受光強度画像は白い部分が受光強度が強く、黒に近づくほど弱くなる。青い部分は受光強度データがない部分。受光強度画像内に散在する白っぽい点（例えば赤丸内）は移動杭に貼り付けられた反射シールを捉えたもの。

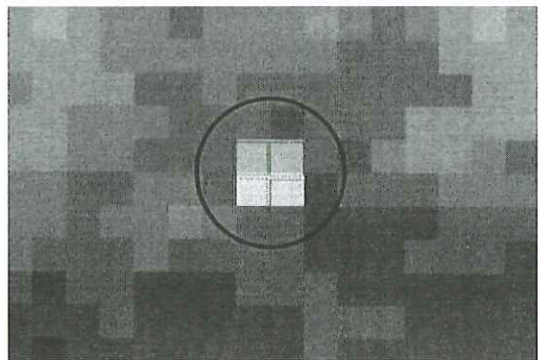
図-2 受光強度画像上で反射シールを捉えた部分
(画像の部分拡大)

黒丸内が反射シールを捉えた部分で、4 画素にまたがっており、その中でも下の 2 つが受光強度が強い。

2時期のデータを重ね合わせる場合には、各時期のデータに含まれる基準点の計測にも同様の誤差が生じることに留意する必要がある。また、実際のデータ上（あるいは画像上）においては、基準点である反射シール付き移動杭を示す受光強度が周囲より高い点が1点ではなく何点かの範囲にわたって存在し（図-2）、そのうちどの点を基準点とするかが問題となる。方法としては、例えば受光強度の高い範囲の中で最大受光強度を示す

点を基準点（移動杭）の位置とする、あるいはこの範囲の中心を基準点（移動杭）の位置とする、などが考えられるが、どの方法をとっても、特に移動杭の手前または背後に平坦地が存在する場合、決定した点の距離データが必ずしも杭までの距離を示しておらず数m手前または背後の地点までの距離を示す場合もある²⁾。

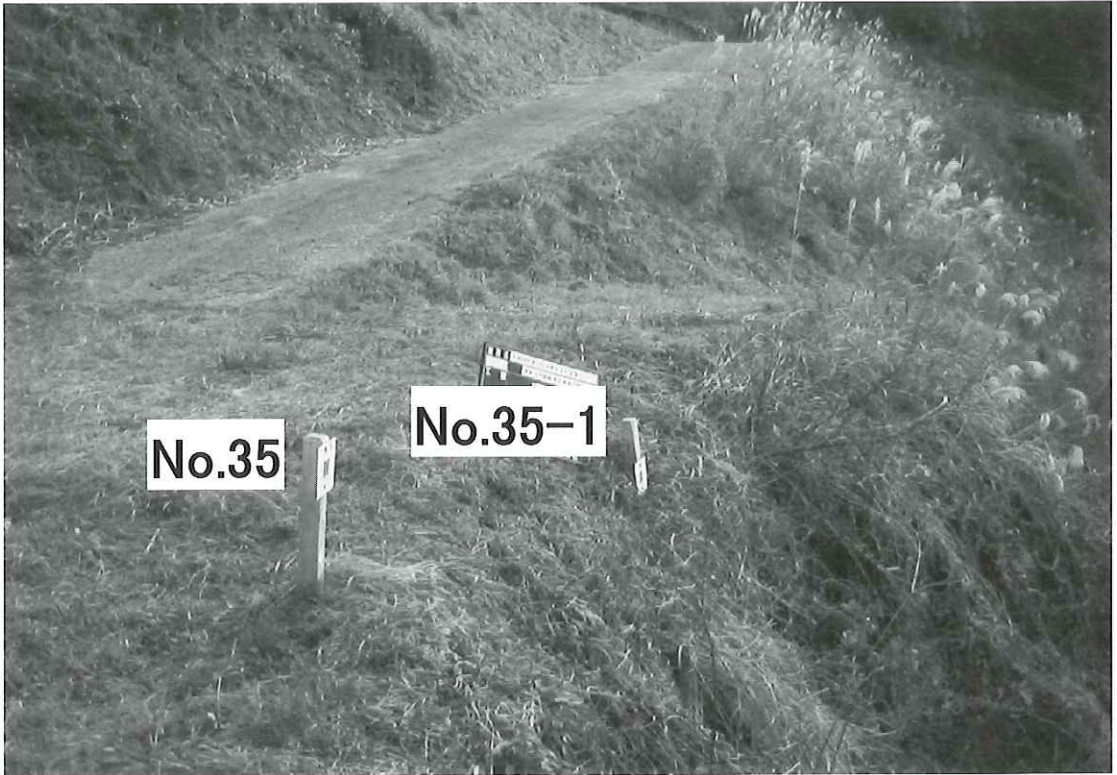
写真-3 計測点 No.35 及び No.35-1 の設置状況

対象としたのは文献2) で 1m 以上の誤差が生じた計測点のうち No.35 である (写真-3)。この計測点の反射シール付き移動杭は、平坦地上の縁辺部に設置されており、これが大きな誤差を生じる原因になったと考えられる。これに対する改善策として、平坦地手前にある 3D スキャナの方向に向くのり面部分に計測点 No.35-1 を設置し (写真-3)、設置位置の違いによる誤差の生じ方の違いを 3D スキャナによる現地計測によって検討した。なお、各計測点の座標は別途トータルス

同一地点から複数回 3D スキャナによる計測を行ったときの No.35 及び No.35-1 の計測結果をそれぞれ表-2 及び表-3 に示す。No.35 については、3 回分の結果のうちの第 2 回目の計測において文献2) での結果と同様に大きな誤差 (3D スキャナからの距離に約 7m の差) が生じている一方、第 1 回目と第 3 回目ではこのような誤差は生じておらず、計測毎に結果が異なる不安定さが生じている。これに対し、No.35-1 については、4 回分の結果が得られたが、No.35 のような大きな誤差は生じておらず、計測毎の結果も概ね同じである。

このことから、移動杭の設置位置として、反射シール付き移動杭の背後等に平坦地が存在する場所は避け、代わりに移動杭と背後ののり面が近接するような場所を選定することが基準点位置の計測誤差を少なくする上で有効であるといえる。
