土砂災害の防止・軽減を目指して

寺田秀樹*

独立行政法人土木研究所つくば中央研究所
土砂管理研究グループ長
Hideki TERADA

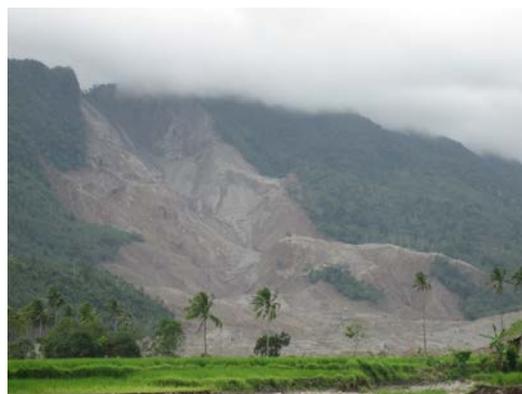
写真-1 レイテ島ギンサウゴン村で発生した大規模な深層崩壊(崩壊土砂量 $2\sim 2.9$ 千万 m^3)

また、平成17年の台風14号による宮崎県鰐塚山周辺の大規模崩壊や18年2月のレイテ島の大規模崩壊など、時として崩壊土砂量が 10^5m^3 ～ 10^7m^3 オーダーに達する大規模な崩壊が生じることがあります(写真-1)。発生頻度は低いですが、ひとたび発生すると、例えばレイテ島の事例では、1箇所の崩壊で千名を超える犠牲者(死者・行方不明者1,119名、National Disaster Coordinating Council; 2006年3月1日発表)が生じたように甚大な被害を生じることになります。このため、このような大規模崩壊の発生危険箇所を抽出するための手法の検討を行っています。従来の研究などから、発生箇所の特徴として、山頂に緩斜面があるなど大量に地下水を集めやすい地形、明瞭なリアメントがある、崖錐等の厚い未固結堆積物からなる斜面などが挙げられています。現在、こうした地形、地質情報等を用いた大規模崩壊危険地域の抽出手法の検討を行っています。

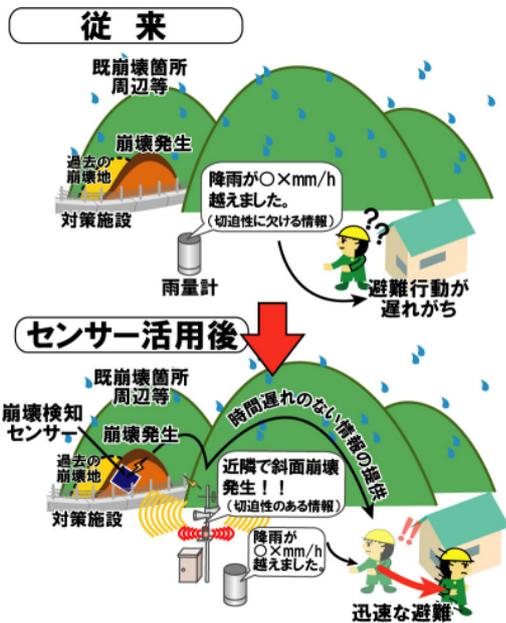
図-1 崩壊検知センサーの概要

そこで、微小な変状の把握ではなく、崩壊の検知だけに目的を特化し、安価なセンサーとして、多くの場所に設置し崩壊情報を収集することで、目に見える情報として、住民の避難や市町村長による避難勧告等の判断を容易にしようとする崩壊検知センサーの開発を行っています(図-1)。

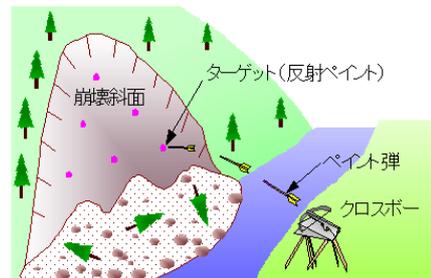
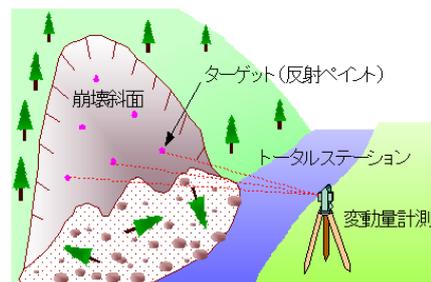
図-2 RE・MO・TE²のイメージ図

地すべり地内に立ち入らずに地表面変位を計測するために活用可能な技術として、例えばノンプリズム型のトータルステーションがありますが、計測のためのターゲットがないため、避難基準等に用いるためには、計測精度が十分とは言えませんでした。そこで、計測精度を向上させるため、反射ペイントを用いたターゲットとクロスボーを利用した設置手法の開発(「RE・MO・TE²」)を

民間との共同研究で実施し、現在、現場での活用を開始したところです（図-2、写真-2）。

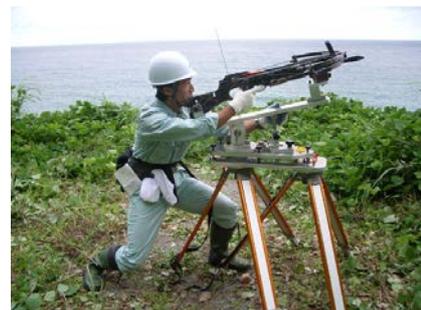
写真-2 RE・MO・TE²

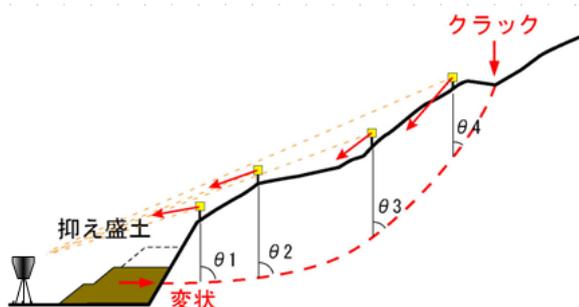
図-3 地すべり応急緊急対策支援技術のイメージ

さらに、応急盛り土等の抑制工を実施しながら、地すべり地の地表面変位の状況をモニタリングすることで、すべり面の位置を推定するシステムの開発を実施しています（図-3）。これらにより、安全かつ迅速な応急対策の実施が可能になります。

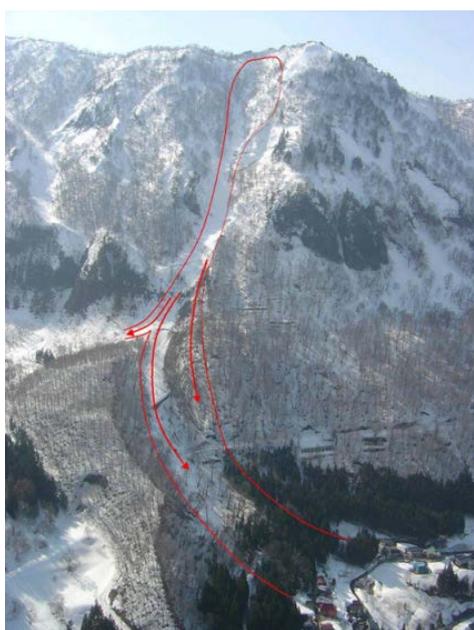
写真-3 18年2月に長野県栄村で発生した雪崩（約1.3km流下し、屋敷地区集落まで達した。国土交通省湯沢砂防事務所提供）

「平成18年豪雪」では、秋田県田沢湖町乳頭温泉で死者2名を出した雪崩を始め28件の集落雪崩（住家周辺の雪崩）が発生しました（写真-3）。さらに雪崩による直接的被害だけでなく、新潟県津南町や長野県栄村などでは雪崩の危険により、集落が長期間孤立し大きな問題になりました。

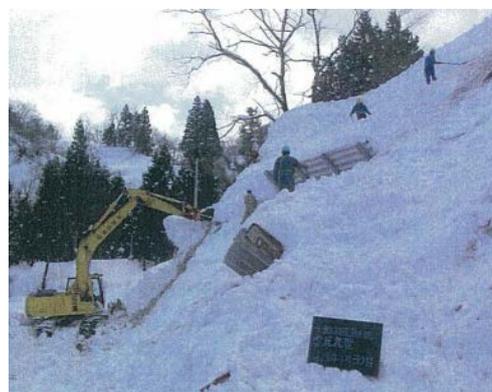
写真-4 応急対策の事例（雪底処理）

そこで、豪雪時に雪崩災害を防止・軽減するための応急対策工の検討を行っています。実際に現場で行われている対策を基に、それらを体系化することで、対策の効率的な実施を可能にし、今後の豪雪時の被害軽減を図っています（写真-4）。
