# 平成20年岩手・宮城内陸地震によって発生した土砂災害の特徴

国土交通省 国土技術政策総合研究所 危機管理技術研究センター  
独立行政法人土木研究所つくば中央研究所土砂管理研究グループ

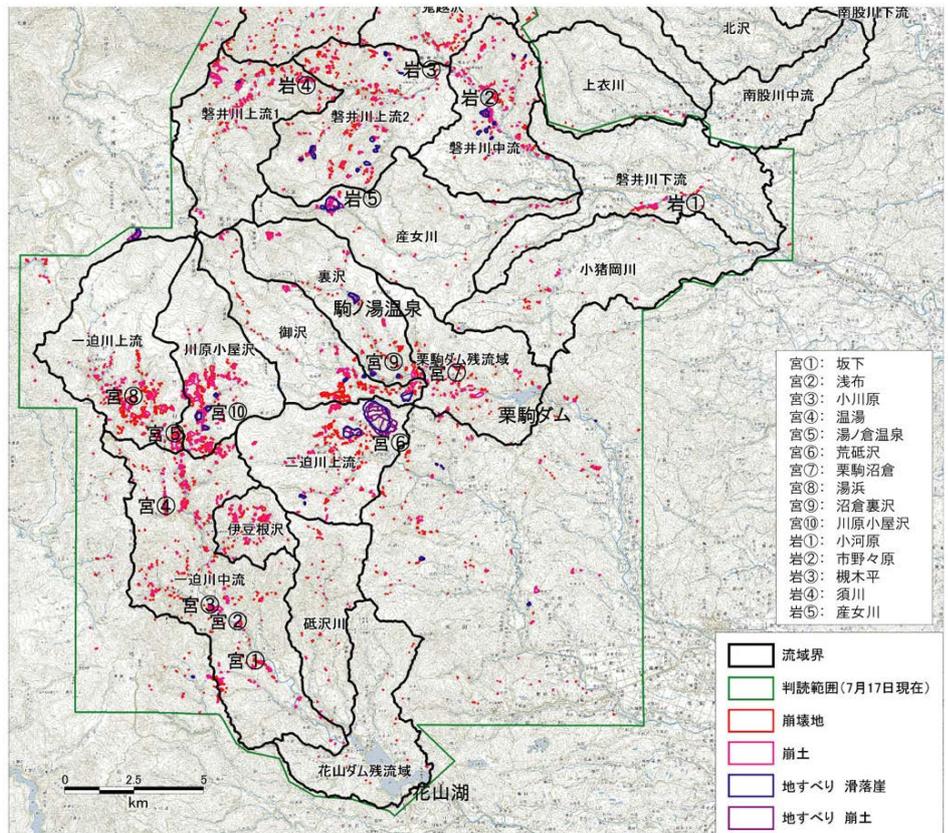
図-1 緊急の対応を行う必要があった天然ダムの位置<sup>1)</sup>

対応を行う必要があった河道閉塞（天然ダム）（以下、「天然ダム」と書く）は岩手県一関市の磐井川流域と、宮城県栗原市の迫川流域に集中して発生した。このほか、三迫川上流域のドボウ沢の源頭部を発生源とする大規模な土石流が発生した。また、二迫川に建設された荒砥沢ダムの貯水池末端付近で大規模な地すべりが発生した（図-1）。

今回の地震では、平成16年10月の新潟県中越地震以来となる、多数の天然ダムが形成されたことが特徴である。国土交通省東北地方整備局、岩手県、宮城県の3者は、比較的大規模な天然ダムで、決壊等が発生した場合に流域の安全性に重大な影響を及ぼす可能性があると考えられるものとして15箇所（岩手県内5箇所、宮城県内10箇所）を把握した（図-1）。このうち、岩①小河原、岩③槻木平、岩④須川、宮①坂下、宮⑥荒砥沢、宮⑩川原小屋沢については、閉塞箇所付近に砂防えん堤やダム等の施設があり流出土砂の調節が可能、あるいは、行方不明者捜索時やその後の出水により河道が確保されて決壊による急激な土砂流出の可能性が低くなったという理由で、緊急対応は行わなかった。それ以外の9箇所については、国土交通省が直轄災害関連緊急砂防事業によって対応を行っている。岩②市野々原、宮②浅布、宮③小川原、宮⑦沼倉については河道開削を行い、危険

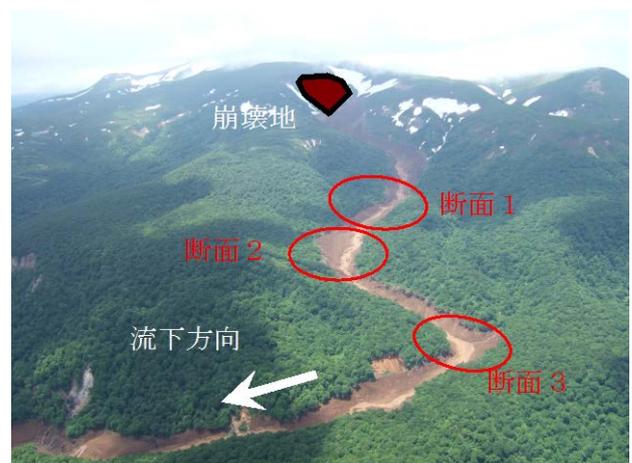
写真-1 三迫川上流で発生した土石流の状況（6/15撮影）

三迫川上流域のドゾウ沢の源頭部では、地震により大規模な崩壊が発生し、崩壊土砂が土石流化した。崩壊地の幅は約200m、長さ（水平距離）は約300mであった。この土石流により崩壊地から下流約4.8kmの右岸に位置する駒ノ湯温泉では、死者5名・行方不明2名の被害が生じた。また、痕跡をみると土石流は崩壊地から約10km下流の行者の滝付近まで流下したと推測できた。崩壊地から駒ノ湯温泉までの区間の平均勾配は約10°、土石流が停止したと考えられる行者の滝の上流側の縦断勾配は約2度であり、土石流の等価摩擦係数（崩壊土砂の水平移動距離に対する鉛直移動（落下）距離の比）は約0.1であった。石川<sup>2)</sup>は過去の地震によって発生した土石流の等価摩擦係数は0.08から0.25の範囲であることを示した。すな

崩壊地から駒ノ湯温泉までの区間の流下幅は、崩壊地直下を除くと約100mで、現河床から約50mの高さまで土石流が流下した痕跡が見られた。崩壊地から駒ノ湯温泉までの区間の湾曲部で顕著な偏流が見られ（写真-1）、内湾側と外湾側でその痕跡水位に23～40mの水位差が生じていた（[http://www.gsi.go.jp/BOUDAI/h20-iwatemiyagi/index\\_komanoyu.html](http://www.gsi.go.jp/BOUDAI/h20-iwatemiyagi/index_komanoyu.html)）。この結果を用いて、水山・上原<sup>3)</sup>の手法に従い流速を算出すると、断面1～断面3の区間を土石流は20m/s前後の流速で流下したものと考えられた（表-1）。

地震発生から2週間後の6月28日時点で、駒ノ湯温泉付近の堆積物は表面は乾燥しつつあるものの、内部は高い含水状態で、堆積物上の歩行は困難であった。6月28日に、地表から10～20cmの深さから採取したサンプルの含水比は38%であった。地震の発生から同調査時点までにはほとんど降雨がなかったことから、土石流発生当初はさらに高い含水比であったと考えられ、等価摩擦係数が小さかった事実と矛盾しない。また、堆積物には、最大5m程度の巨礫が含まれているものの、大半が細粒の土砂（ $D_{50}=0.168\text{mm}$ ）であった。駒ノ湯温泉には7棟の建物があったが、土石流による土砂の堆積後には1棟のみ確認できる状況であった。確認できた1棟は時計周りにほぼ90°回転した状態であった。地形図から推定すると、駒ノ湯温泉付近では、10～15m程度土砂が堆積しているものと考えられた。（内田）

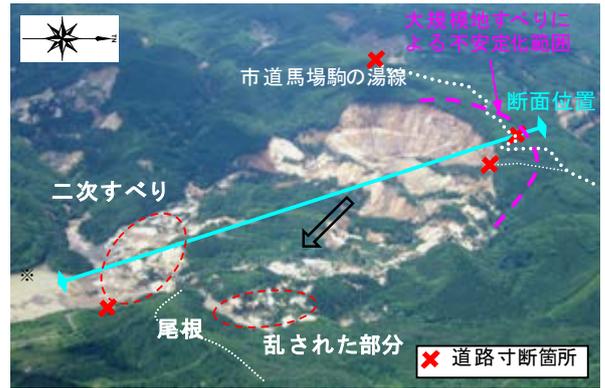
写真-2 大規模地すべり全景 (6/15空撮)

本地すべりは、宮城県栗原市栗駒の荒砥沢ダム上流で発生した長さ1,400m、幅810m（宮城県作成 荒砥沢ダム貯水池上流地すべり資料より引用）の大規模なものであり、地震で動いた地すべりとしては国内最大級と言われている（写真-2）。この地すべりにより、ダム貯水池内への大量の土砂の流入による利水容量の減少や、地すべり地周辺道路の寸断などの被害が発生している。

今回の地震により、多数の箇所道路が寸断し孤立集落が生じているため（耕英地区）、道路の復旧が急務となっている。写真-2の市道馬場駒の湯線は、耕英地区の孤立集落解消のために復旧が最優先とされる路線の一部が大規模地すべりにより不安定化していることが判った。そこで、現在地すべりチームでは宮城県からの要請を受けて、地すべりによる不安定化した範囲を避けて安全に通行できるルートを選定し、迂回路をいち早く建設できるように技術支援している。（藤澤）

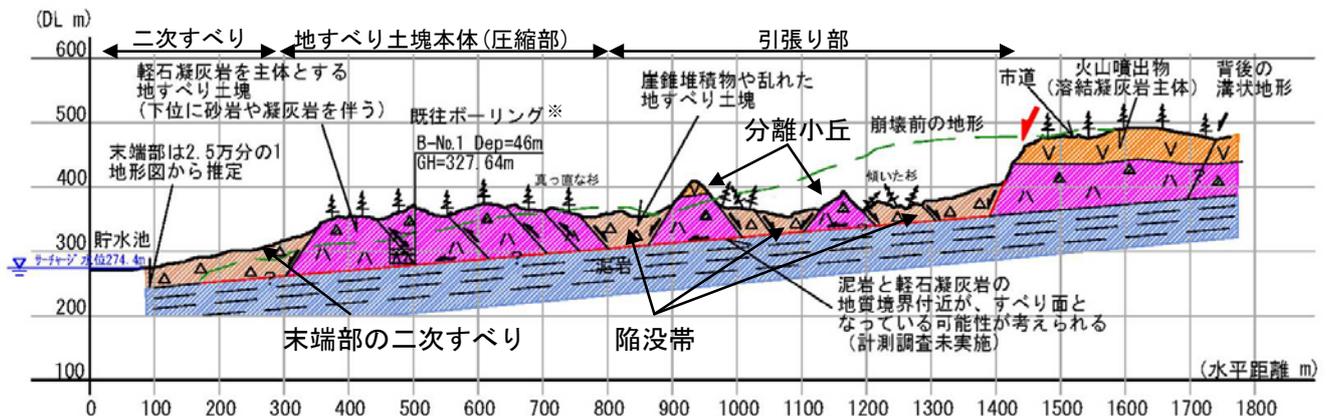
図-2 想定縦断面図

地すべり地周辺の地質は、下位が泥岩、上位が軽石凝灰岩を主体とする層から構成され、その構造は約5°で貯水池側に傾斜している緩い流れ盤構造をなすと考えられ、それらを火山噴出物が覆っている（図-2）。すべり面は、軽石凝灰岩主体層の下面付近であり、地すべり土塊は主に軽石凝灰岩からなると推定される。

本地すべりは、過去に発生した地すべり地の一部が、1,000galを超える強い地震動によって滑動したものである。また、地すべりのタイプは、直線的なすべり面の形状、および引張り部と地すべり本体の圧縮部が明瞭に区分される地形の特徴から、すべり面が直線で末端が開放された流れ盤の地すべり（通称：椅子型地すべり）と考えられる。地すべり滑動時の状況は、①地すべり本体が広い範囲で斜面下方に動きながら、本体の上部が何個かの分離小丘に分かれて取り残された。②次に地

すべり本体が斜面下方の尾根に達し、地すべり末端部は強い圧縮を受けて土塊の一部が乱されるとともに、貯水池付近の開放部分では二次すべりが発生したものと推定される。

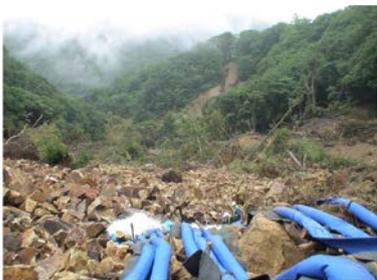
写真-3 湯ノ倉温泉のポンプ排水（7/8撮影）

性を回避した。岩⑤産女川、宮④温湯、宮⑨沼倉裏沢については、現地作業の困難性と安全確保の観点から、下流の既設砂防えん堤の除石等を行っている。宮⑤湯ノ倉温泉（写真-3）、宮⑧湯浜については、湛水のポンプ排水、天然ダム土塊の開削および土塊の安定化等の対策を実施（湯浜は準備中）している。（小山内）

第7章をまとめると次のようになる。1) 小川原と浅布で形成した天然ダムでは、河道を閉塞している土砂を開削して排水路を設置し、流水が通過できる河道を確保するとともに、家屋の浸水を防ぐ必要がある。2) 湯浜と湯ノ倉で形成した天然ダムでは、ポンプや排水路などによる湛水池の水を排水するといった応急対策により、決壊を防ぐ必要がある。3) 湛水池が満水となっていない湯浜と湯ノ倉では、湛水池の水位を監視する必要がある。(水野)

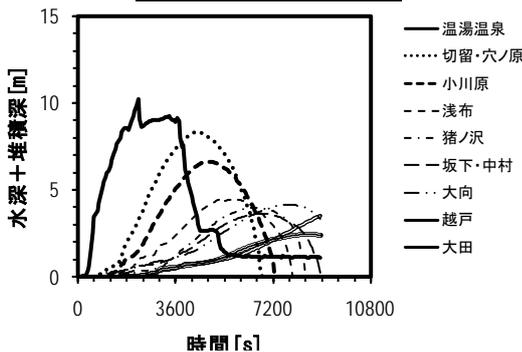
図-3 水深と堆積深の和の時間変化 (湛水池に流入する水量を実績値とした場合)

図-3は、湛水池に流入する流量を実績値とした場合での、各集落が存在する区間内を三角形に分割した要素における水深と堆積深の和のうち最大値をプロットしたものである。温湯温泉と切留・穴ノ原では、水深と堆積深の和が家屋のある地盤の標高と河床の標高の差を越えたことから、家屋が浸水する可能性が高いことが分かった。猪ノ沢、坂下・中村、越戸、大田では、家屋が浸水する可能性が低いことが分かった。

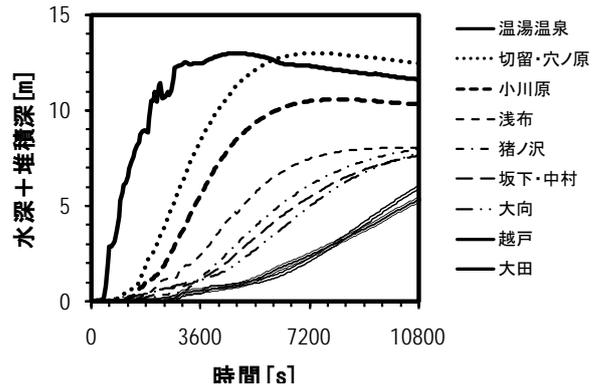
図-4 水深と堆積深の和の時間変化 (既往最大24時間雨量からの推定値とした場合)

図-4は図-3と同様であるが、湛水池に流入する流量を推定値とした場合のものである。湛水池に流入する流量を実績値とした場合と比べると、湛水池に流入する水量が多いため、水深と堆積深の和はなかなか小さくならなかった。大田を除く集落では、水深と堆積深の和が家屋のある地盤の標高と河床の標高の差を越えたことから、家屋が浸水する可能性が高いことが分かった。大田では、水深と堆積深の和は家屋のある地盤の標高と河床の標高の差よりも小さかった。

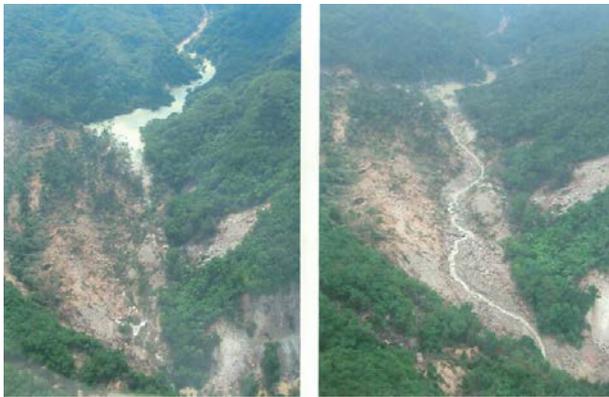
写真-4 越水による侵食前後の沼倉裏沢地区の天然ダムの様子(左:6/20撮影、右:6/21撮影)

急激な流入量の変動があった直後の6月21日午前中にヘリコプターにより、上空から、栗駒ダムの上流域の調査を実施した結果、沼倉裏沢地区にできた天然ダムにおいて、越流により侵食が生じた痕跡が見られ、湛水域が縮小されているのが確認でき (写真-4)、同箇所天然ダム土塊の侵食により栗駒ダムの流入量の急激な増加が生じたものと考えられた。

同地区では、右岸斜面で地震により発生した崩壊性地すべりにより天然ダムができた。当初の堰止め幅は約150m、堰止め長は約550m、堰止め高さは約30mあった。地形図によるとこの地点付近の元の河床勾配は1/14 (4.1°) であった。

一方、6月21日の越水により侵食された流路の幅は流路の底で20m~30mであり、下流に行くほど広がっていた。また、流路の側壁の勾配は急なところで45°程度であり、流路の深さは5~14m程度であった。侵食後の流路の縦断勾配は天然ダム箇所の侵食箇所の下流端付近で1/8 (7.1°)、上流端付近1/24 (2.4°) であった。

一方、侵食後の河床には、天然ダムを形成した土砂に多く見られた2cm以下の細粒分はほとんど見られず、比較的大きな礫に覆われており、越流以前に比べて侵食が生じにくくなったと考えられる。(内田)

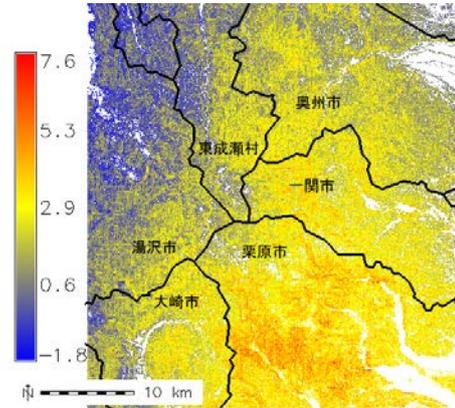
図-5 判別得点分布(実線:市町村界)

斜面の勾配および平均曲率は、数値地図50mメッシュ(標高)のデータを、バイキュービック法を用いて10mメッシュへ変換して算出した。地表面最大加速度については、(独)防災科学技術研究所が提供しているK-net(<http://www.k-net.bosai.go.jp/k-net/>)の最大加速度を用いて、観測点における最大加速度を平滑化した。図-5により、一迫川、二迫川、三迫川(栗原市)及び磐井川(一関市)流域は他の地域に比べて相対的に判別得点が高く、斜面の崩壊しやすい条件であったと推定できる。これは、本手法が斜面の震

後点検を行う際の優先範囲の選定に有効であることを示唆している。(清水武)
