# 道路橋桁端部における腐食環境の評価と改善方法に関する検討

田中良樹\* 村越 潤\*\*

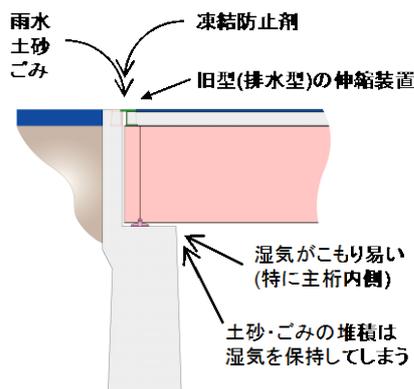
図-1 排水型伸縮装置を有する鋼道路橋の桁端部

道路橋の桁端部付近は狭隘な空間となっており、湿気がこもりやすい(図-1)。支承周囲の勾配が悪くと雨水などが滞水して湿気の原因となる。旧型(本文では排水型という)の伸縮装置の場合(写真-1)、路面から雨水や土砂などが流下して、水分を多く含んだ土砂の堆積が生じやすい(写真-2)。これらの点から、桁端部の腐食事例は他の部位に比べて多い傾向にある。その中には、鋼部材に著しい断面欠損が発生し(写真-3)、座屈や破断など、常時・地震時の安全性に影響を与えた事例もある<sup>1)2)</sup>。特に、沿岸部の橋や凍結防止剤の散布が行われている橋では、主要な腐食因子である塩化物イオン(Cl<sup>-</sup>)が桁端部の腐食環境をより一層厳しくしていると考えられる。また、鋼部材のみならず、コンクリート桁や橋台、橋脚などにおいても、Cl<sup>-</sup>を含む排水に起因した、著しい塩害事例が見られる<sup>3)</sup>。既設道路橋の将来の維持管理の負担を軽減する上で、桁端部における腐食環境改善を推進していく必要がある。

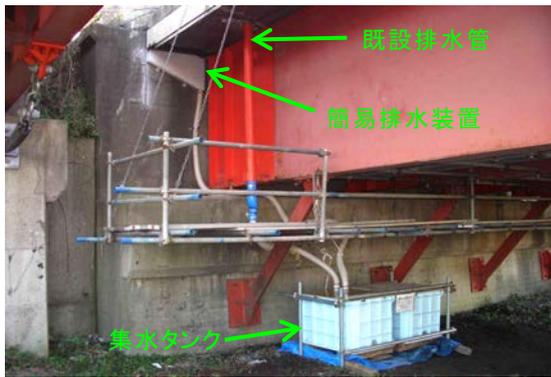
写真-4 排水調査の状況

海からの飛来塩の影響がない内陸におけるプレートガーダー橋において、写真-4に示すように、伸縮装置からの排水と排水管からの排水を合わせてタンクに収集し、毎月の排水中のCl<sup>-</sup>量の測定を行った<sup>4)</sup>。この橋の場合、桁間の伸縮装置はウレタンにより止水されていた。図-2に測定結果を、凍結防止剤(NaCl)の散布量と対比して示す。排水中のCl<sup>-</sup>量は、散布量に応じて増減していた。伸縮装置からの排水量と配水管からの

排水量の割合は必ずしも明確でないが、最初の1箇月でそれぞれの排水量をみたところ、両方ともに410リットルのタンクがオーバーフローするほどの量が流入していたことから、それぞれに路面排水が流下していたと推察される。この橋の場合、凍結防止剤中のCl<sup>-</sup>は排水とともに、桁端部、配水管の双方に流下していたと考えられる。路面に積雪が残ることはなかったため、凍結防止剤散布の時期を過ぎた5月以降は排水中のCl<sup>-</sup>量がほとんど零となった。

また、非排水型伸縮装置への移行までの間、桁端部は厳しい腐食環境に置かれ続け、その間に著しい腐食に至る事例が多いものと考えられる。このような状況を改善する方法として、写真-4に示したように、ポリエチレン製の排水装置を橋台や伸縮装置下面に簡易に取り付け、路面排水を桁端部からバイパスさせることを考えた<sup>4)</sup>。この例では、試験的に設置して約2年になるが、今のところ良好に機能している。現時点では、桁端部腐食に対する応急処置と考えており、効果が上がることを期待している。

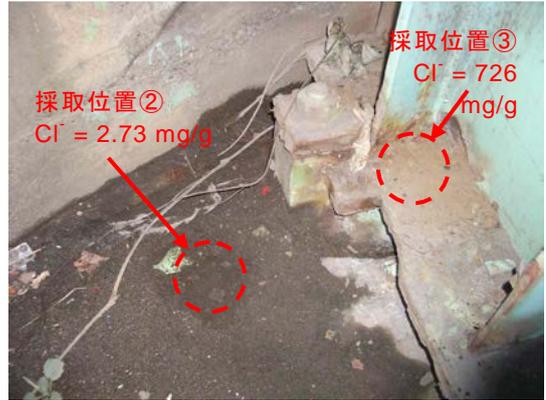
写真-5 橋台及び鋼桁上の土砂(12月に採取)

凍結防止剤が散布される橋で、橋台天端と鋼桁下フランジ上に堆積していた土砂を採取して、土のCl<sup>-</sup>含有量を測定した。写真-5に採取位置の状況と測定結果を示す。分析方法は、地盤工学会基準 JGS0241-2000「土の水溶性成分試験方法」によった。単位は、乾燥土質量に対する比で表される。橋台上の土のCl<sup>-</sup>含有量が2.73mg/gであったのに対して、桁上では726mg/gと2桁異なる多量のCl<sup>-</sup>が堆積していた。この箇所の下フランジには著しい断面欠損が見られた(写真-6)。一方、

参考として、写真-7に示す排水管直下の土のCl<sup>-</sup>含有量を測定した結果を図-3に示す（写真-4と同じ道路橋）。土のCl<sup>-</sup>含有量も凍結防止剤の散布とともに概ね増減する傾向にあり、散布時期が過ぎるとCl<sup>-</sup>含有量は雨水によって薄まるなどしてほとんどない状況に減少した。この排水管直下の例では、土のCl<sup>-</sup>含有量が数mg/gの範囲であり、写真-5の橋台上のCl<sup>-</sup>含有量と同程度であった。外桁外側の橋台上の土砂は雨に洗われやすい傾向にあるが、橋台上で跳ねた塩水がかかるなどにより、下フランジ上面に堆積したCl<sup>-</sup>は自然に洗われる機会が稀であるため、上記の橋台上と鋼桁上でのCl<sup>-</sup>含有量の顕著な差が現れたものと考えられる。

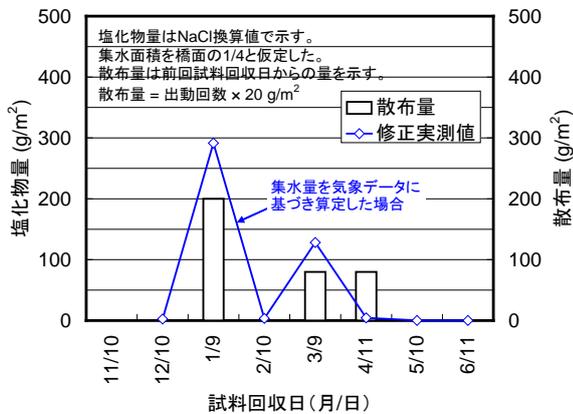
図-2 排水中のCl<sup>-</sup>量の経時変化

注) 集水量測定が適当でなかったため、気象データを用いた。

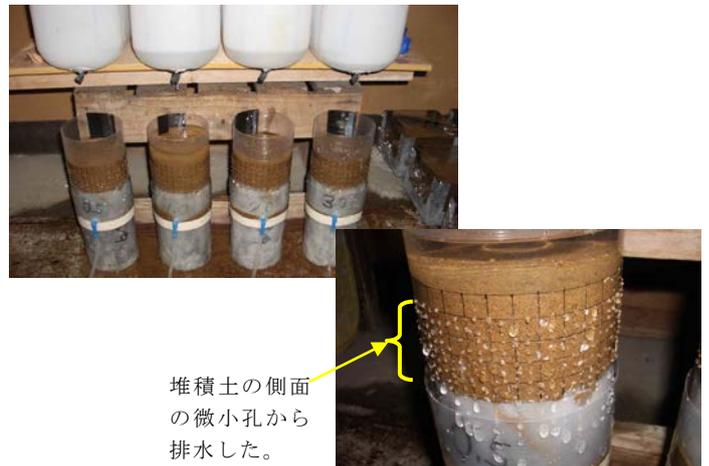
写真-8 堆積土中Cl<sup>-</sup>のコンクリート中への浸透試験

堆積土のCl<sup>-</sup>含有量がコンクリート構造物に及ぼす影響を調べるため、Cl<sup>-</sup>を含む土砂を堆積させたコンクリートコアの塩分浸透試験を実施した。直径100mm×高さ200mmのコンクリートコアの上面（打設面）に土砂を堆積させるとともに（堆積高さ50mm）、一部の供試体は、人工降雨として週1回、5リットルのイオン交換水を流した（写真-8）。比較のため、1体は3%NaCl水溶液に浸漬した。表-1にコンクリートの配合を示す。また、表-2に試験条件を示す。山砂は、一旦、炉乾燥（105℃、24時間）させてから、表-2に示したNaCl濃度の水溶液に浸漬した後、水を切り、表乾状態（80℃で6時間乾燥後、自然乾燥）にしてから堆積させた。暴露前後の堆積土のCl<sup>-</sup>含有量を上記と同じJGS0241により定量した（表-2に合わせて示す）。供試体数は各試験条件につき1体とした。暴露期間は17週間とした。暴露後のコンクリートは上面から10mm間隔で切断して、それぞれのCl<sup>-</sup>量の分析を日本コンクリート工学協会JCI-SC4（全塩分）により行った。

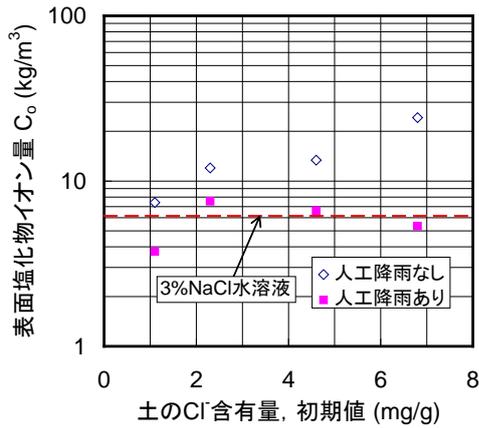
図-4 試験後のコンクリート表面Cl量

得られたコンクリートの上面からのCl<sup>-</sup>量分布をフィックの拡散式にあてはめ、表面Cl<sup>-</sup>量（ここでは塩分環境の指標として示す）とコンクリートの拡散係数を定量した。図-4に表面Cl<sup>-</sup>量と堆

積土のCl<sup>-</sup>含有量の関係を示す。降雨なしの場合、土のCl<sup>-</sup>含有量が多いほどコンクリート中のCl<sup>-</sup>量も多い傾向が見られた。一方、降雨ありの場合は、暴露初期における土のCl<sup>-</sup>含有量とコンクリート中のCl<sup>-</sup>量の間には明確な傾向は見られなかった。図-5に、コンクリートのCl<sup>-</sup>拡散係数と土のCl<sup>-</sup>含有量の関係を示す。拡散係数は土のCl<sup>-</sup>含有量とほとんど相関が見られなかった。降雨なしの拡散係数は、3%NaCl水溶液に浸漬した場合に比べて大きい傾向が見られた。また、降雨ありの拡散係数は、降雨なしの結果に比べて小さかった。これらの結果より、Cl<sup>-</sup>を含む堆積土は、降雨で洗われることがない場合、湿気とCl<sup>-</sup>を長期に保持するだけでなく、コンクリート中へのCl<sup>-</sup>の拡散浸透を促進する傾向があることがわかった。
