能登半島地震による能登有料道路の被災と復旧

松田洋一郎*

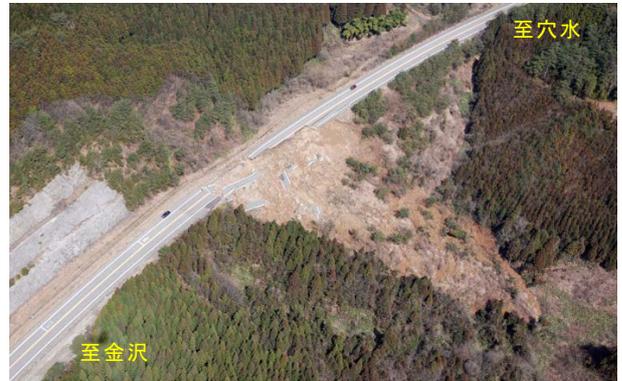
道路が大規模に崩壊した箇所は、いずれも盛土区間であり総延長800mにもわたったが、幸いにも道路利用者にけが人もなく、崩壊に車が巻き込まれるなどの事故もなかった。

図-2 大規模崩壊全景

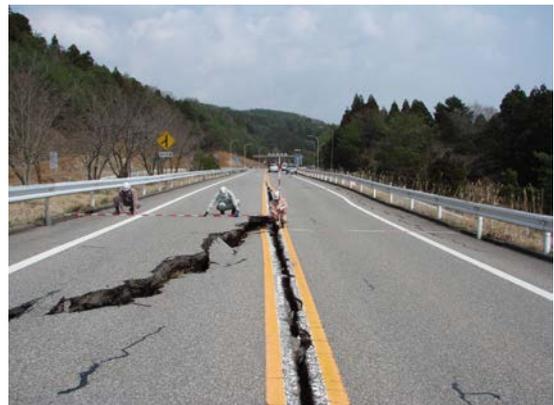
図-4 路面の段差・クラック状況

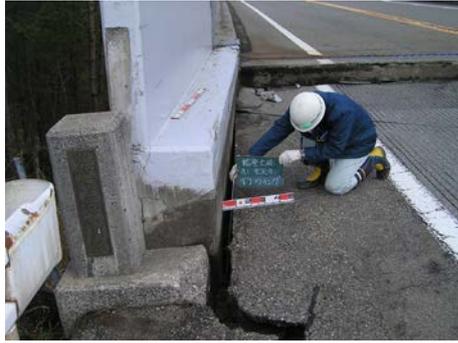
図-5 橋台ウイングの損傷状況（能登大橋）

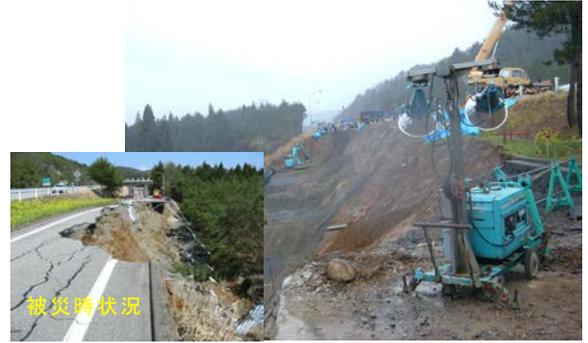
図-8 横田ONランプ突貫工事

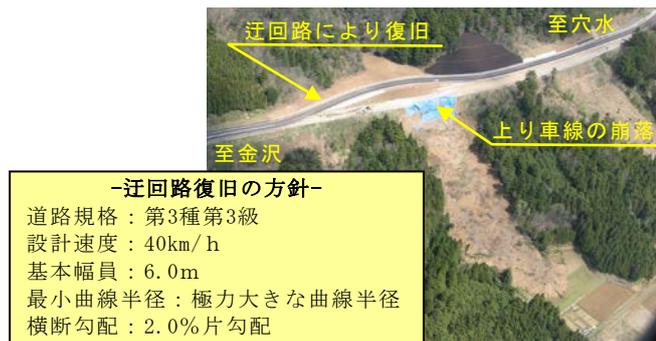
図-7 迂回路による応急復旧

当道路は能登地域の生活、産業、観光を支える大動脈であり、第1次緊急輸送道路に指定されていること、また能登地域全体の震災からの復旧・復興の観点から、一刻でも早い供用再開が重要であることを念頭に置き、大規模崩壊（11箇所）の応急復旧工法は、用地ストックを利用した迂回路設置（8箇所）を基本とした。地形上迂回路の設置が不可能な箇所（3箇所）については補強盛土工により本復旧断面を急速施工した。

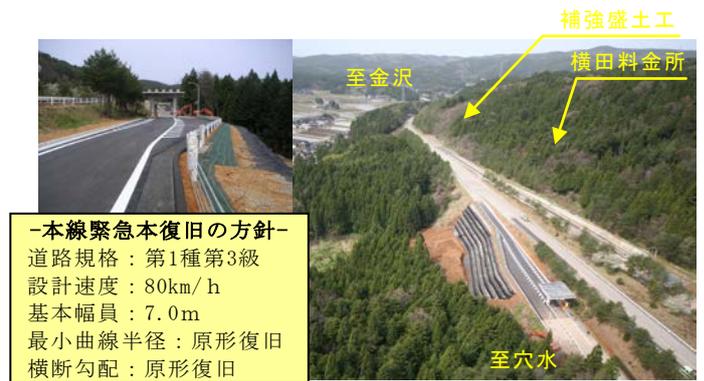
図-9 本復旧断面の急速施工

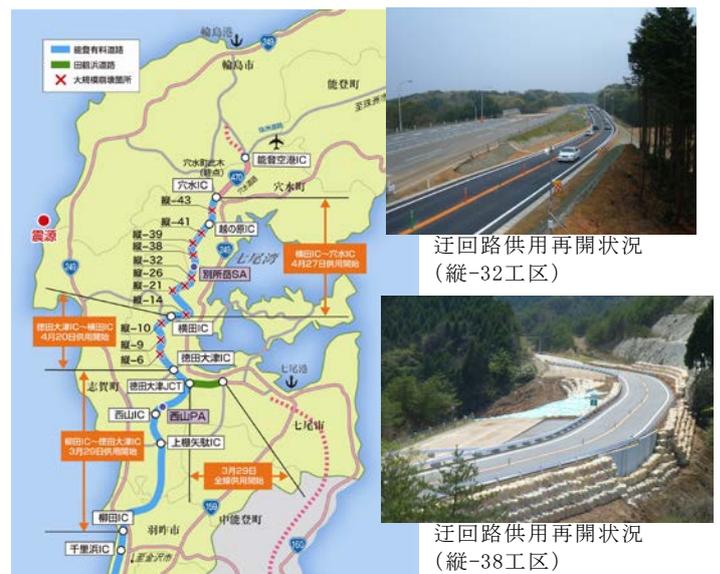
図-10 応急復旧による供用再開路線図

関係機関の連携と、24時間体制による応急復旧工事により、地震発生から約1ヶ月後、大型連休前の4月27日に全線2車線による供用が開始された。

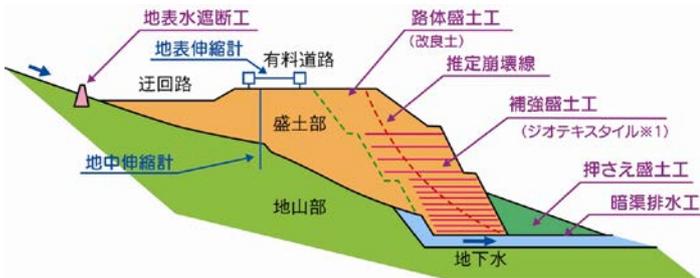
図-11 復旧工法基本概念図

(1) 盛土基部の靱性を高め耐震性の向上

- ・ジオテキスタイルを用いた補強盛土工を採用した。法面は急勾配化(1:0.6)し、土工量低減・工期短縮を図った。

(2) 十分な排水対策

- ・旧谷地形部に沿って大口径の暗渠排水工を設置するとともに盛土内に水平排水材を設置した。また、道路山側には地表水遮断工を設置した。

(3) 崩落土砂の有効利用

- ・崩落土砂の土質改良後、路体盛土工として使用し、残った崩落土砂を下部斜面での残土盛土工(押え盛土工)として使用し、建設副産物の抑制とコスト縮減を図った。

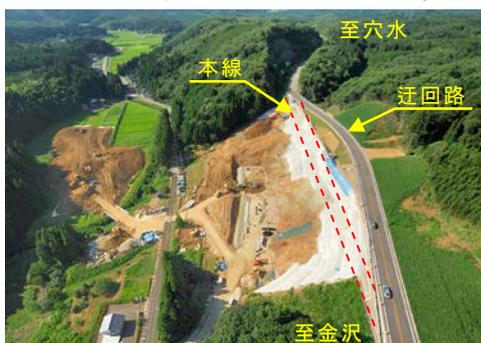
図-12 本復旧施工状況(縦-9工区)

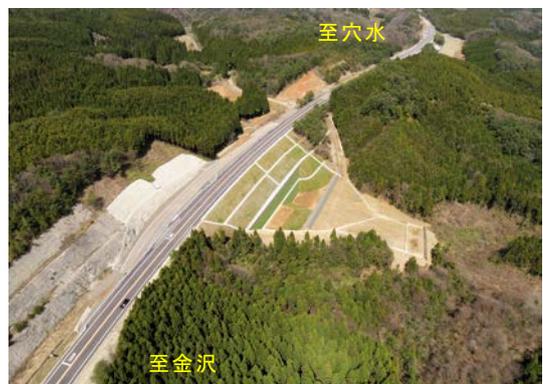
図-13 本線復旧完成状況(縦-38)

復旧は、約8ヶ月後の11月30日に全箇所完了し、全線本線供用開始(迂回路解消)となった。

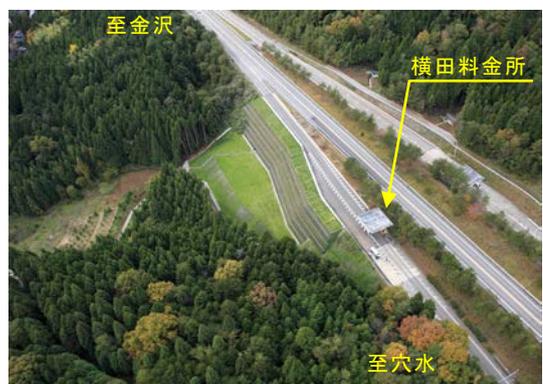
図-14 本線復旧完成状況(縦-10)

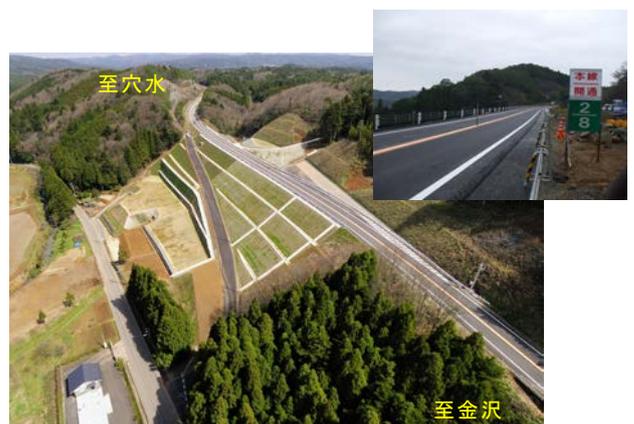
図-15 本線復旧完成状況(縦-9)

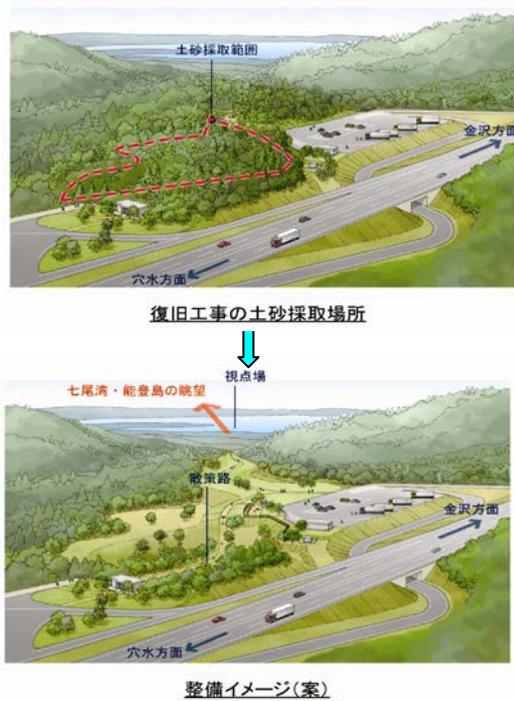
図-16 別所岳SAの跡地利用

別所岳サービスエリアの下り線側にある県所有地から約10万m³の土砂を大規模崩壊箇所の路体盛土等に活用した。この土砂採取場跡地1.1haについては、上下線のサービスエリアに一体性を持たせる遊歩道を整備し、震災の体験を永く後世に伝えるメモリアル的広場として再活用する。

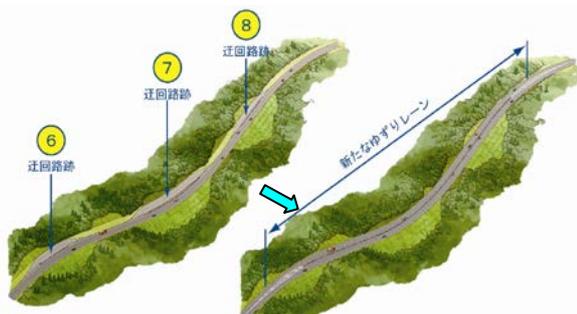
図-17 ゆずりレーンの新設

本線が復旧して役割を終えた8箇所の迂回道路については、撤去せずに“ゆずりレーン”（低速の車両を後続車が追い越すことができる車線）や“非常駐車帯”として再活用し、能登有料道路の機能および質の向上を図ることとした。
