特集：水関連災害の防止・軽減に向けた国際貢献

インドネシア国におけるバンジールバンドン災害対策支援

神野忠広* 野呂智之**

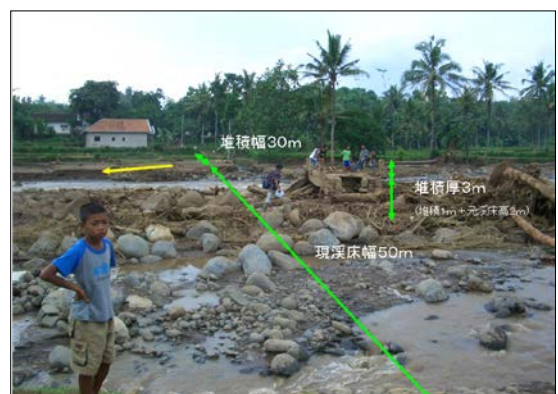
図-5 被災直後のデノヨ川

2006年1月2日0時過ぎ(WIB)に発生した災害による犠牲者は少なくとも98名に上る。特に被害が大きかったのはプティ川(Putih)とデノヨ川(Denoyo)で、犠牲者のうち78名はこの地域で占められた(図-5)。

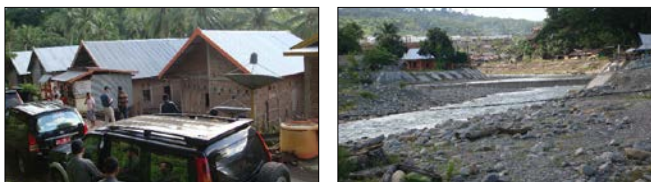
図-7（左）被災者向けの住宅供与
図-8（右）インフラ施設の復旧

シンジャイ県は、州及び政府の支援を受けつつインフラ施設や住宅の供与、住宅再建のための資金援助を実施している（図-7）。ランカット県も同様に州、政府の支援を受けながら取水堰や道路等の復旧や被災者用の住宅建設を行っている（図-8）。ジュンブル県においても同様な措置が既に実施済みである。
