独立行政法人土木研究所
つくば中央研究所水環境
研究グループ河川生態
チーム 研究員
Tetsuya OISHI

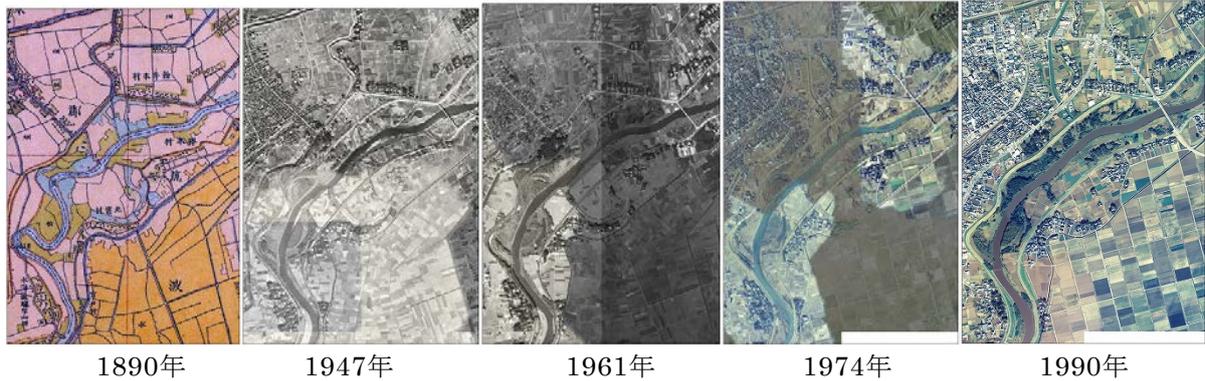
図-2 利用した迅速図および空中写真（抜粋）

— 21km～24m区間における各年の迅速図および空中写真（図および写真は国土地理院発行） —

図-2に示す迅速図（1890年）、空中写真（1947年、1961年、1974年、1990年）からGISを用いて地被状態情報を抽出し、1つの空間座標系に統合した。迅速図については、土地利用の凡例をもとに、水域・自然裸地・人工裸地・耕作地・草地・樹林地の6項目に分類し、ポリゴン・データ化を行った。このデータを1890年の土地利用データとした。

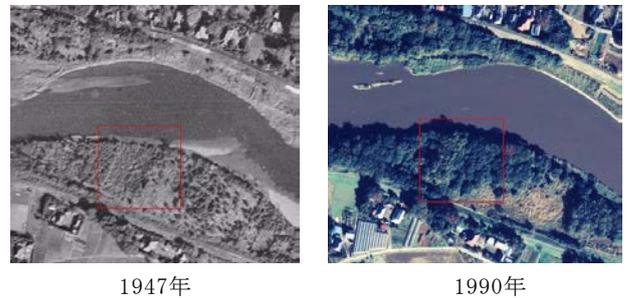
図-3 表層高の抽出に選んだ区域

— 口で囲まれた区域（約1ha）の表層高を図化機により判読（写真は国土地理院発行） —

地物の高さを求める方法で、表層高情報を取得した。読み取り区域は、約1ha（100m×100m）内とし、区域内における表層高を判読した（図-3）。本報では代表的な区域を3箇所のみ選定している。読み取りにあたっては、当該箇所の草や樹木といった地物の表層高を約0.5m間隔で読み込み、ポイント・データに変換したのち、TIN (Triangulated irregular network) 処理により起伏データを作成した。さらに、この起伏データを基に1m格子のGridデータに区分することにより、各Gridに標高値を与えた。なお、水面や堤防にかかる領域はデータから除外した。

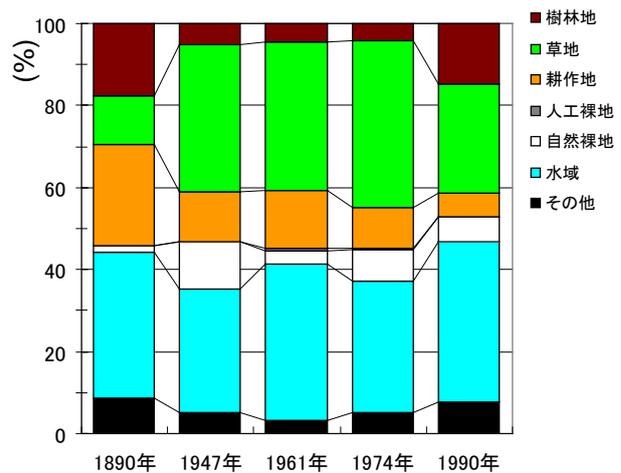
図-4 各年における地被状態

図-4に調査対象区間における堤間区域の地被状態の経年的な変化を示す。

1890年は、耕作地や樹林地の面積が40%を超えるなど、他年と比較し、その割合が多い。松や雑木（クヌギ、コナラなど）が多く、小貝川の高水敷は生活利用されていたことが迅速図から伺える。ただし、地図上の地被状態については、松や雑木がどの程度の密度であったかは確認できないことや写真と比較すると情報が簡素化される分だけその割合も正確性に欠ける。しかし、これ以上詳しいデータは現存しないため、ここでは1890年の地被状態と見なすが、あくまでも参考程度として理解されたい。

1947年では、耕作地や樹林地の占める割合が減少し、代わりに草地の占める割合が大きくなった。1961年、1974年ともに、耕作地の面積が多少変化しているものの1947年と大きな差異は見られない。なお、自然裸地や水域の場合、写真撮影前の降雨状況により両者の割合は大きく変化する可能性がある。したがって、水域と自然裸地に限っては、人為影響の及ばない箇所として、ひとくくりの情報として考える方が妥当と言える。

1990年になると、地被状態が大きく変化した。その傾向を見ると、草地・耕作地が減少し、逆に樹林地の割合が増加した。1974年からの16年間で樹林割合が3倍まで増え18%となった。

右岸の17km付近にあたり、迅速図ではヨシ原であった箇所が、2007年には、ムクノキ・エノキ林が優占している。図-4、図-5にもみられるように、草地が減少し、樹林地が増加するパターンは、主要パターンの1つとしてあげられる。

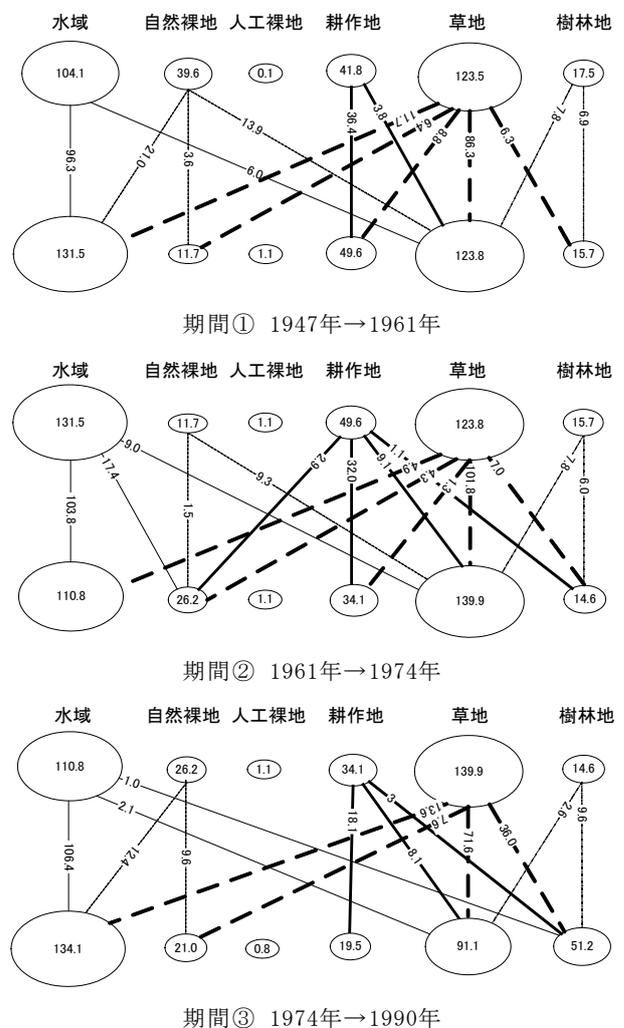
図-5 期間別にみた地被状態の変化パターン

図-5に地被状態の変化パターンを示す。楕円内の数字は、各地被の面積（ha）を示している。線内の数字は、上部から下部への地被面積の変化を示している。なお、1890年のデータは、他と比較し正確性に欠けるため、ここでは比較検討から除いた。また、地被状態が「その他」である箇所も主要な変化パターンとして検討できないため、検討外とした。

1947年から1961年（期間①）にかけて、耕作地のほとんどはそのまま耕作地として維持されており、草地への転換も若干見られる。草地は、主として草地のまま維持されているが、耕作地へ約9ha、樹林地へ約6haへと変化していた。また、樹林地は、半分よりやや少ない面積が樹林地のま

—表中の数字は面積（ha）を示す—

までであるが、残りが草地へと変化していた。1961年から1974年（期間②）にかけては、期間①での傾向とほぼ同等と見なしてよく、例えば、草地

と樹林地との間の変化については、変化面積がほぼ同じであった。一方、1974年から1990年（期間③）にかけては、期間①、期間②と比較すると、その変化の傾向は異なっていた。とくに、これまで、草地と樹林地で約7ha前後の面積が入れ替わっていたものが、草地から樹林地へと変化する面積が36haと大きくなり、樹林地から草地へと変化する面積は約3haと小さくなっていた。また、樹林地のまま維持される面積は約10haと大きくなっていた。期間③においては、草地であった箇所が樹林地へと変化する傾向が強まり、樹林へと遷移が進行していることが伺えた。

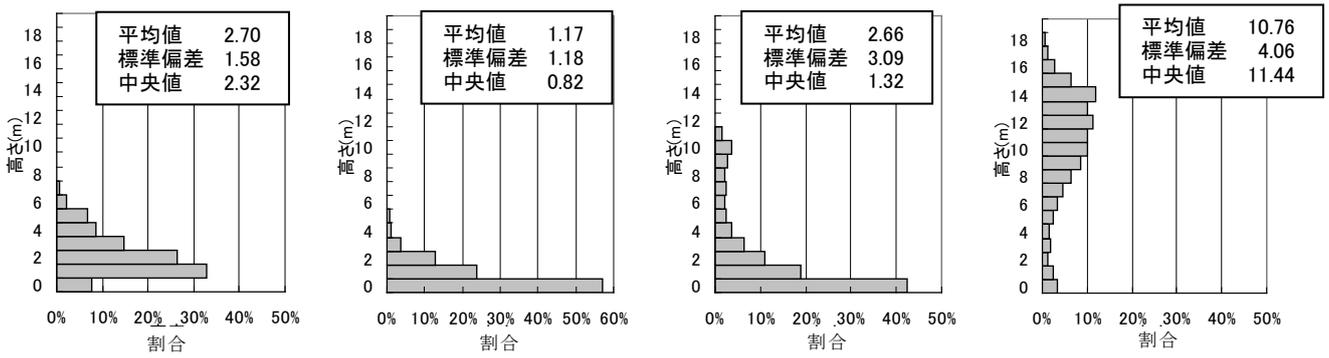
図-6 各年の地物高分布と密度との関係

地物高の変化をみると、1947年には中央値で約2mであり、1～2mの地物高の占める割合が高い。1961年は、中央値が1m未満であり、1～4mにかけて幅広く分布していた。1974年には、大部分は地物高1～2mであるが、10mを超える地物高もわずかにみられた。1990年には、中央値で約11mであり、全体的に高木林が目立つようになった。他年と比較し大きな地物高（樹林）が目立ち、地物高が9m～14mの間において、どの高さも割合が10%前後であった。

1) 草地が近年になり樹林地となるパターン 草地(47)→草地(61)→草地(74)→樹林地(90) (右岸17km)

では、3つの傾向があることが考えられた。1つ目は、草地から樹林地へと変化するもので、かつてヨシ原であった箇所が樹林に至るパターンである。ヨシ原は、根葺き、垣根、よしず、あるいは燃料、肥料などに利用されていたが、現在では、その利用のための刈り取りや火入れが行われなくなり、樹林地の増加に繋がったと考えられる。本河川の場合、その傾向は早い箇所では、1974年には表れていた。

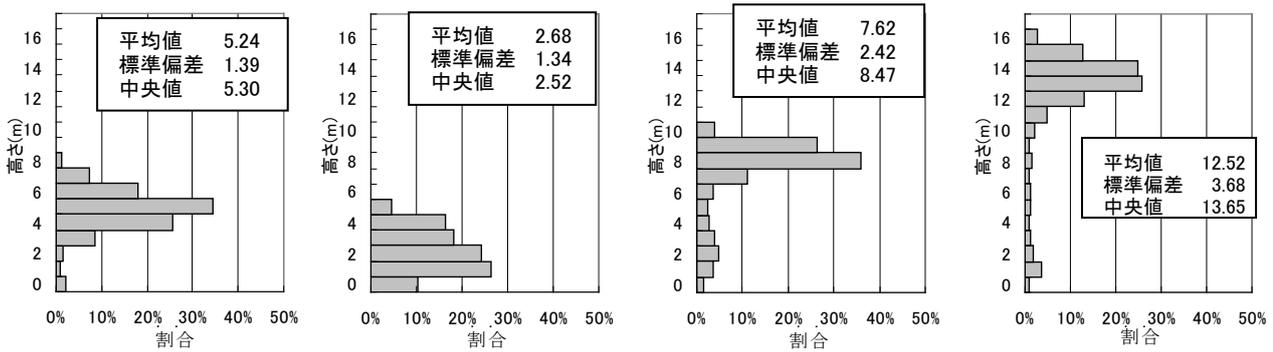
空中写真による地被状態の変化から、1947年から1990年にかけて樹林地である箇所だが、地物高（樹林）には大きな変化がみられた。

地物高の変化をみると、1947年には中央値が約5mであり、4m～6mの低木林が大部分を占め

ていた。1961年には、中央値が約3mになり、この期間中に刈り取りが行われていたものと推察される。1974年になり、中央値が8mを超え、7m～9mの亜高木林が多く占めるようになった。1990年には、中央値が約14mになり高木林が多く占めるようになった。

2) 過去より樹林地のまま推移したパターン 樹林地(47)→樹林地(61)→樹林地(74)→樹林地(90) (左岸22km)

2つ目は、樹林地であった箇所の樹木が高木化したり、樹林地が拡大するパターンである。これは、マツ、クヌギ、コナラの薪炭林が利用されな

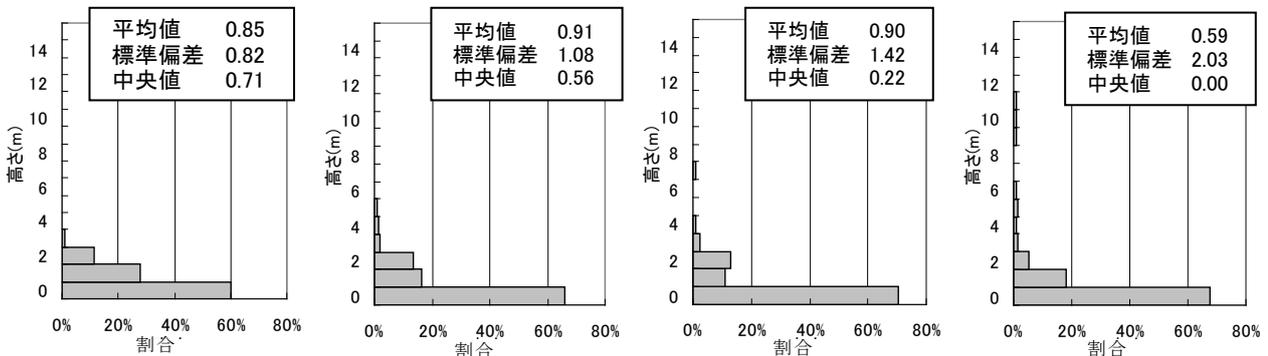
地物高の変化をみると、1947年から1974年にかけては、耕作地であるため、地物高も低い。1990年に耕作地から草地へ変化したのが、地物高に大きな変化はみられなかった。この理由として、1990年の段階では、放棄されてから数年ほどしか経ていない可能性がある。つまり、1981年、1986年の2度に渡る大きな出水を境に、耕作放棄地が増えたのが一因と思われる。

3) 耕作地が草地になったパターン 耕作地(47)→耕作地(61)→耕作地(74)→草地(90) (左岸24km)

3つ目は、耕作地であった箇所が放棄された結果、草地化へと進行し、15~20年後には、樹林地への増大が懸念されるパターンである。以上の
