# 機械式定着繊維バンド巻立て工法による RC橋脚のせん断補強効果に関する実験的検討

堺 淳一\* 運上茂樹\*\*

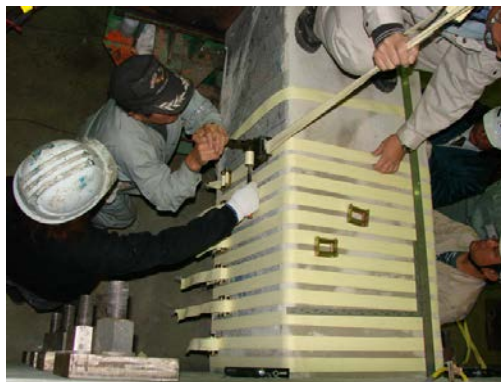
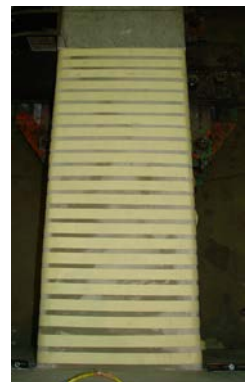
写真-2 提案工法による応急復旧

提案工法の一般的な手順は以下のとおりである。修復作業の様子を写真-2に示す。

- 1) 損傷したコンクリートの除去、修復部の清掃
- 2) 下地処理剤（プライマー）の塗布
- 3) モルタル等による断面修復
- 4) 機械式定着による繊維バンドの巻立て

(a) プライマーの塗布

(b) 繊維バンドの巻立て

(c) 修復完了

機械式定着による繊維バンド巻立てには、アラミド繊維バンドと定着金具を用いた。帯筋補強模型の損傷後の断面修復にはプライマーとして高分子ポリマーエマルジョンシーラーを、断面修復材として超速硬性無収縮モルタルを用いた。
