斜面崩壊検知センサーを用いた斜面監視の実施

内田太郎* 秋山浩一** 田村圭司*** 松下一樹****

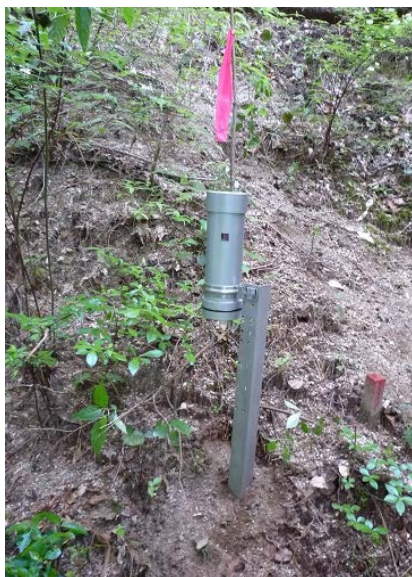
写真-1 斜面崩壊検知センサー

以上の結果より、2009年5月に監視斜面候補のS2、S3を含むS1-B及びS2~S4の4箇所斜面崩壊検知センサーを設置し(写真-1)、図-3のR地点に受信機を設置した(写真-2)。その上で、検知情報を事務所及び工事関係者へ伝達するために検知信号をサイレン・回転灯及び携帯電話伝送装置に入力するようにした(写真-2,3)。また、同地区は商用電源がないため、ソーラーパネルおよびバッテリーで稼働できるようにした。図-5にシステムの設計図を示す。

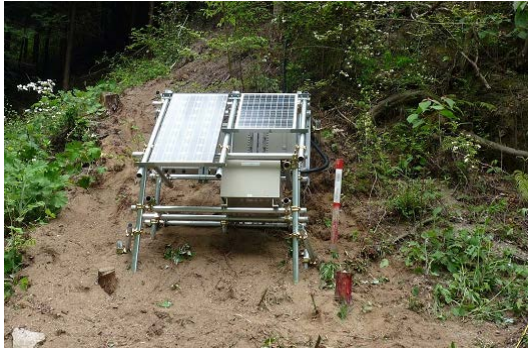
写真-2 受信部及び携帯電話伝送部

設置後、実際には崩壊が発生していないにもかかわらず、崩壊検知情報が携帯電話伝送装置からメール配信されるいわゆる誤検知の問題が2009年7月に生じた。調査の結果、崩壊検知センサー受信機において検知信号を受信・検知出力した記録は残っていない、記録部の回路が雷の影響と思われる故障があった事などから、携帯電話伝送部が雷等の影響によるノイズによりメール配信されたものと考えられた。実際、誤検知のタイミングと宮内周辺の落雷の時刻はほぼ同時であり、落雷によるノイズが携帯電話伝送部の誤作動を起こしたと推測するものであった。

以上の経験を踏まえ、これまで接点信号が入力されると短い時間でもメール通報するような構造になっていたのに対し、接点入力部にタイマー回路を追加することで約5秒間、接点信号が継続した場合のみメール通報するようにした。これによ

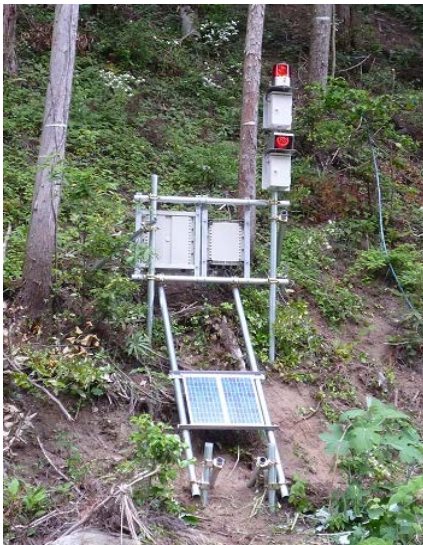
写真-3 警報部
