現地レポート

千曲川らしさを求めて ～自然再生への取組み～

Seek the characteristics of Chikuma-river itself
-Effort for nature restoration-

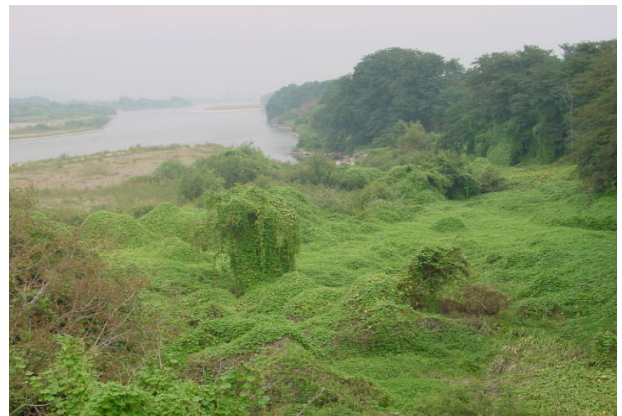
写真-1 外来種が繁茂する千曲川の河川敷

また、陸地化によりハリエンジュやアレチウリなどの外来種の進入の勢いは著しく、特にアレチウリは安定化した河道部にはいたるところで繁茂するようになり、このため生物生息の基盤となる植生が単調となり、被覆されつくしたヤナギ等は立ち枯れて洪水時の流倒木の原因になるなど新たな問題を引き起こしている。

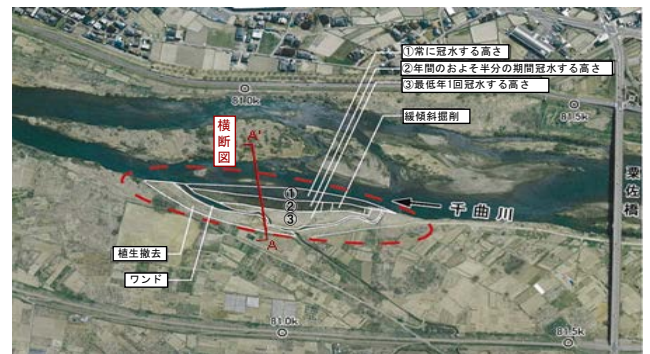
図-3 粟佐地区掘削形状(垂直写真)

段の高さは、水際から3種類(図-3,図-4)、①常に冠水する高さ、②年間のおよそ半分の期間冠水する高さ(平水位相当)、③最低年1回冠水する高さとし、礫河原や湿生植物群落の形成と維持、樹林化防止、外来種繁茂の防止を期待した。
