## 土研センター

## コンクリート研究室の開設と活動

## 2. 東日本大震災の調査

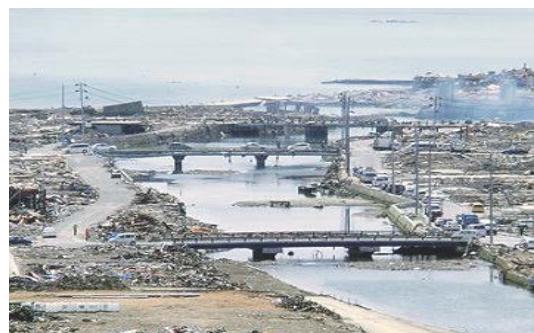
り、岩手県と宮城県の沿岸部において東日本大震災の津波により被災した橋梁の現地調査を実施したので報告する。比較的大きな河川に架けられていた橋梁では、鋼桁の流失が多く見られた。また、橋台背面が連続した盛土構造となっていた橋梁では、鋼桁に比べ死荷重の大きい P C 桁の流失も見られた（写真-1）。

写真-1 ポステンT桁が流失した橋梁  
(沼田跨線橋)

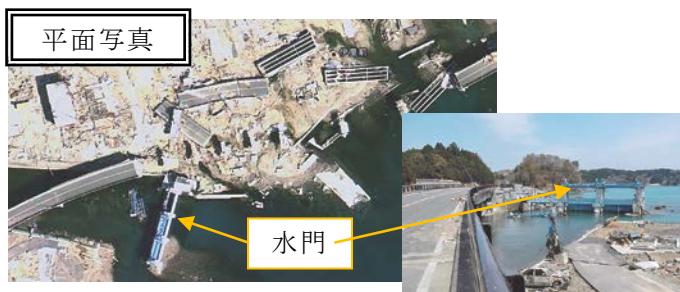
写真-2 掘割り河道に架かる小規模橋梁  
(南三陸町八幡川)

一方、掘り割り河道に架かる小規模な橋梁等では流失を免れた橋梁も多く存在していた（写真-2）。また、下流に防潮堤や水門などの防御施設がある橋梁は、流失を免れる傾向があった（写真-3）。

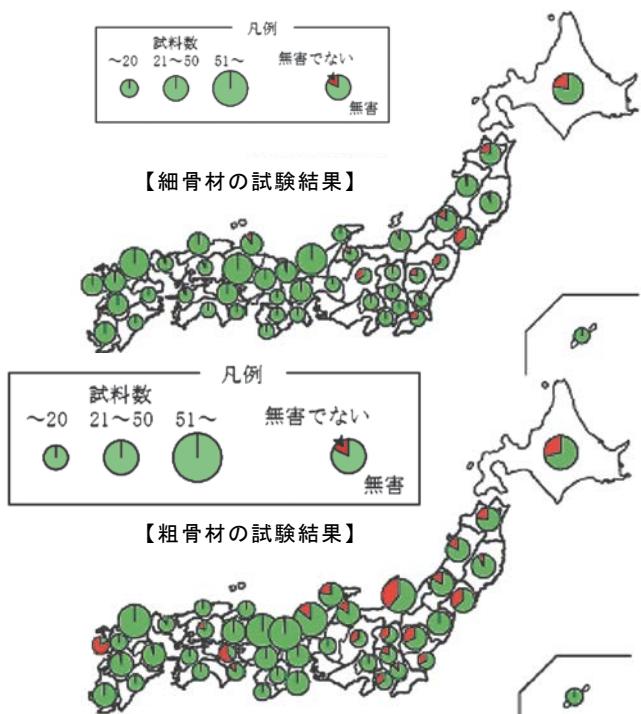
を契機に、国土交通省はアルカリの総量規制を中心とした新しいASR抑制対策の通達を出すとともに、2003年よりレディーミクストコンクリートに使用された骨材の全国的な実態調査を実施した。その結果、細骨材は約9%、粗骨材は約15%が、化学法により「無害でない」と判定され、「無害でない」と判定される骨材は全国に広く分布していることが明らかになった<sup>2)</sup>（図-1）。

図-1 化学法によるASRに対する骨材の判定結果と地理的分布<sup>2)</sup>

地域は、北陸、東海、近畿、中国、四国、九州などの西日本に偏っており、関東、東北、北海道などの東日本での劣化事例の報告は非常に少ない。骨材は輸送コストとの関係から産出地域で主に使用されていることから判断すると、反応性骨材（無害で無いもの）の産出地域とASRの発生地域との分布は一致するはずであるが、前述のように食い違いが見られる。その原因としては、実構造物でASR調査が十分に行われていなかったり、第三者被害問題や美観上の問題から、はく落対策や景観対策として表面被覆を行った例もあると考えられる。

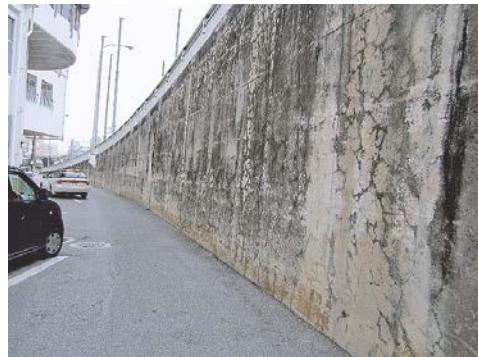
写真-4は橋梁取り付け道路の擁壁にASRによる亀甲状ひび割れや変色が発生した事例である。

写真-4 ASRにより亀甲状のひび割れや変色が発生した橋梁取り付け道路擁壁

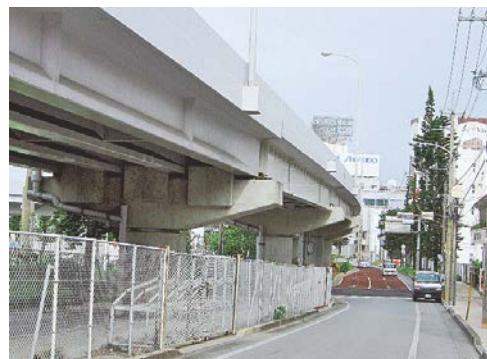
写真-5は空港周辺の景観保持のため、ASRの劣化部分の上に表面被覆工を施したPC桁と下部構造を示す。水分の浸入により、ひび割れが進

写真-5 空港周辺の景観保持のため表面被覆工を施した橋梁の上・下部構造

展し、再劣化した箇所も見受けられた。

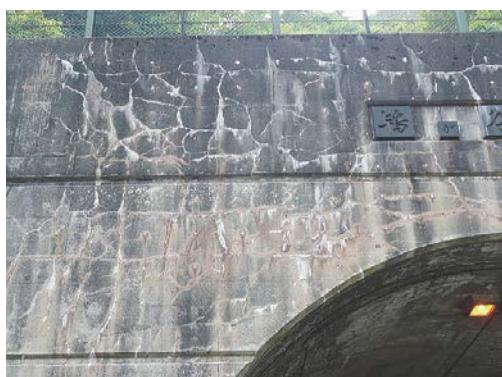
写真-6はトンネル坑口の写真で、少鉄筋部材の場合に見られるASR特有の亀甲状ひび割れの事例である。

写真-6 ASRにより亀甲状のひび割れが発生したトンネル坑口

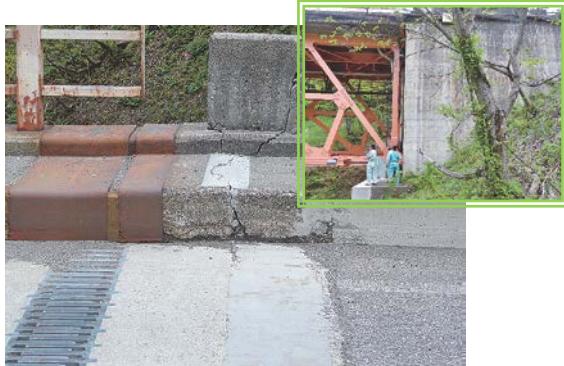
写真-7は上路トラス橋の高さ約10mの橋台パラペット（胸壁）やウイング（翼壁）にASRによる亀甲状のひび割れが発生した事例である。このパラペット上の路面は、膨張変形により

20mmほど隆起し、伸縮装置周辺に段差が生じるとともに、取り付け道路の境界の地覆コンクリートにひび割れが発生している。

写真-7 A S Rの膨張により隆起した路面

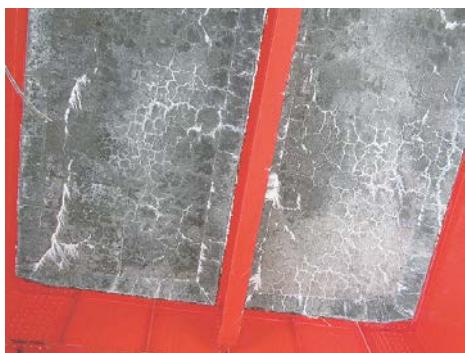
写真-8 A S Rにより亀甲状のひび割れが発生したRC床版

写真-8は鋼橋のRC床版にA S Rによる非常に密な亀甲状のひび割れが発生した事例を示す。このようなひび割れは、輪荷重の繰り返し作用による疲労劣化に加え、路面から供給される水分やアルカリ分（凍結防止剤に含まれる）によるA S Rの膨張が原因であると考えられることから、今後もひび割れの進展が予想される。
