## 霧島山（新燃岳）噴火とその後の対応

杉山光徳\* 井上英雄\*\* 大脇鉄也\*\*\*

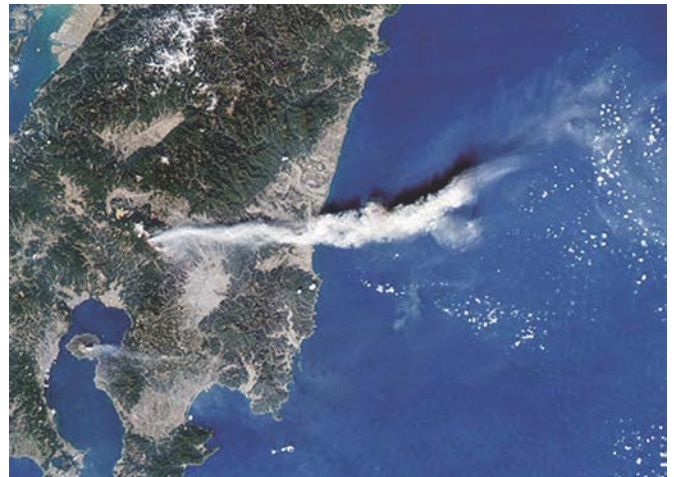
写真-1 2月2日の降灰状況

2月2日の降灰（写真-1）は西風に流され、日向灘に達しました。

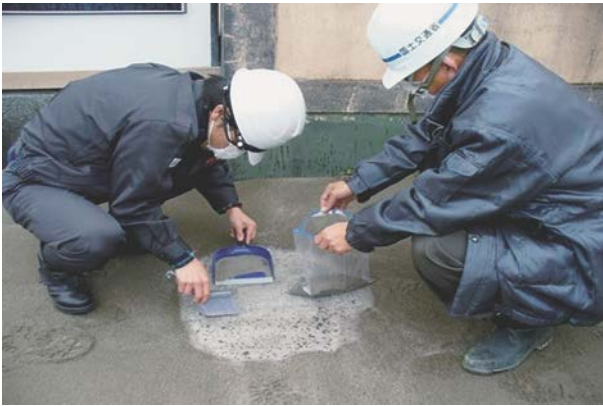
写真-2 降灰量調査

ヘリコプターによる降灰範囲調査の結果を基に、1月28・29日には地上からの降灰量の調査を行い（写真-2）ました。調査地点は、降灰範囲を1km又は5kmのメッシュで区切り、1メッシュにつき1地点、計128地点を選定しました。

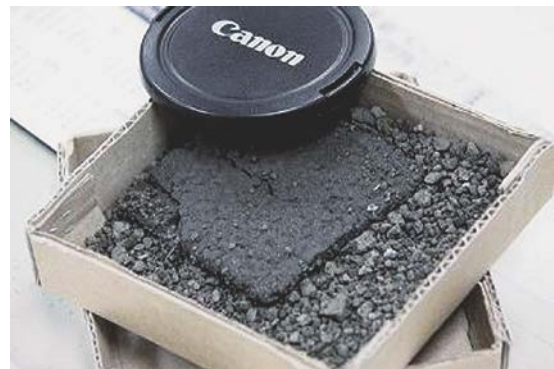
写真-3 御池小学校グラウンドから採取したモルタル化した火山灰等

これらがいずれかの日に想定氾濫区域に達し、被害をもたらすおそれがあるかを確認するため、現在は、上流域での土砂移動を確認する渓流点検も実施しています。さらに35渓流の危険度判定調査等を実施し、降灰深・範囲・モルタル化率（写真-3）等の調査も実施しました。

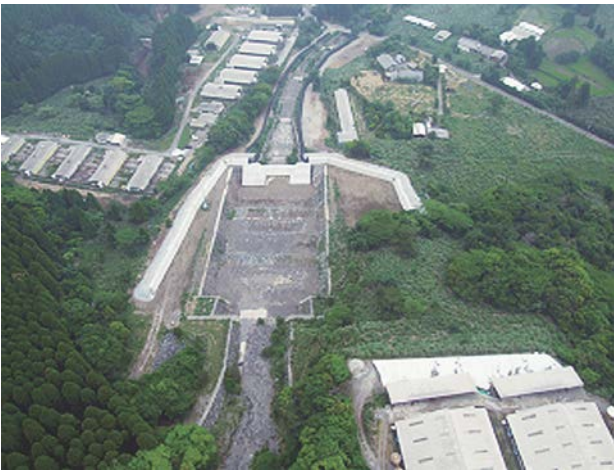
写真-4 庄内川上流域での越流防止対策

この緊急的な対策において、既設の砂防堰堤のうち12箇所については、堆砂している土砂を緊急的に除石し容量確保しました。砂防堰堤の無い溪流では、氾濫防止を目的にコンクリートブロック積み（写真-4）（3箇所）や耐候性の大型土のう積みをおこないました。これら緊急的対策は出水期前の5月31日までに終了しました。
