大規模土砂災害等の減災に向けて

—土砂災害の予測・監視・警戒避難の高度化への取り組み—

Recent development for a large-scale sediment-related disaster

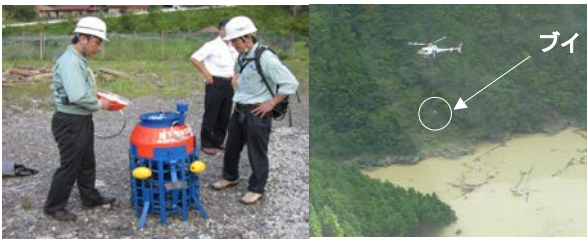
写真-1 土研式水位観測ブイ (投下型)
(左：センサー概観、右：実際の設置状況)

路が通じていないこと（斜面崩壊等で寸断されている場合もある）、資機材の陸送が困難であること、データ伝送設備がないこと等の問題を解決しなければ、湛水位の計測は不可能である。この対策として、2008年の岩手・宮城内陸地震に際して、天然ダムの湛水位を計測するために、ヘリコプターで空輸し設置できる水位計（土研式水位観測ブイ（投下型））を開発した³⁾。

2011年台風12号による土砂災害においては、緊急調査の対象天然ダムのうち4箇所（赤谷、長殿、栗平、熊野）で、土研式水位観測ブイを空中からの投下により設置した（写真-1）。図-2に台風15号が通過する際の赤谷地区の天然ダムの湛水位計測結果を示す。天然ダムの湛水位は9月22日の未明から徐々に高くなり、同日10時以降に急激に減少した。越流が始まり天然ダムが侵食されていることが推察されたが、台風通過後に実施されたヘリ調査では、実際に越流侵食が生じていたことが明らかになっている。図-2では、想定天端高に到達せずに水位が減少に転じているが、これはブイにより計測された水深を水位に変換する上で必要となる天端標高の測定において、複雑な形状を対象に測定していることなど、いくつかの誤差要因があったためである。

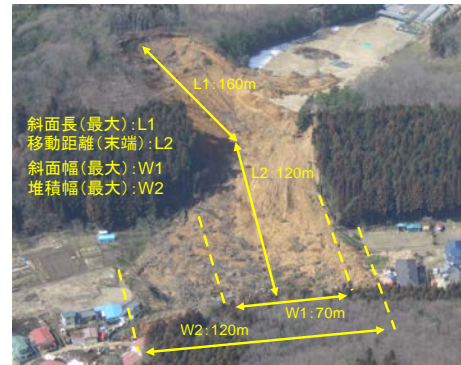
写真-2 白河市葉ノ木平地区

平成23年3月11日に発生した平成23年東北地方太平洋沖地震では、東北地方から関東地方にかけて、多数の地すべり・斜面崩壊が発生した。特に福島県白河市周辺で多発しており、葉ノ木平地区（写真-2）では甚大な被害（死者13名、全壊家屋10戸）が発生した。白河市で発生した地すべりには、土塊が攪乱されて流動化し、移動距離が比較的長い、または、土塊が側方にも広がるという共通した特徴が見られた。

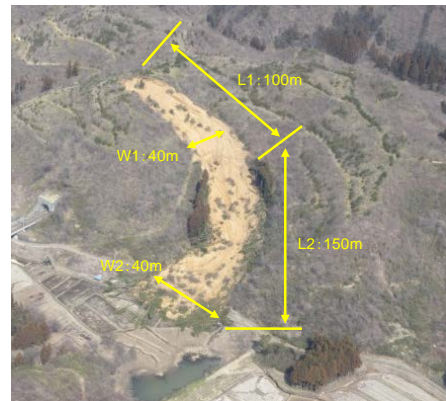
写真-3 白河市小田川北ノ入地区

成火山灰層であり、すべり面は砂質土/粘性土の境界となっていた。また、周辺地形を調査したところ、凸型斜面より谷型斜面で発生したものの方が、土塊の移動距離が大きい傾向が見られた(例：北ノ入地区：写真-3)。

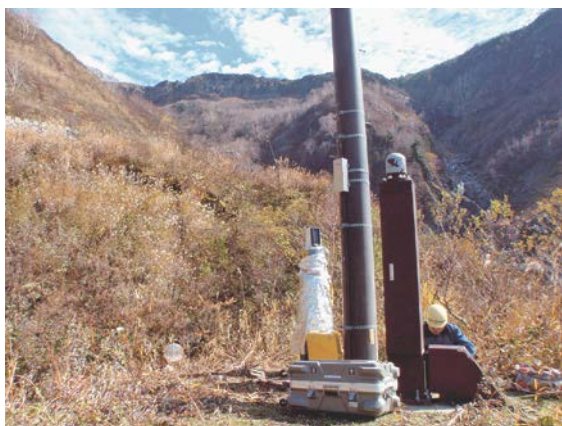
写真-4 地上設置型レーザースキャナによる斜面の変形計測

地すべりの滑落・崩落に対する危険度を評価する上で特に重要と考えている地すべり末端部の変形計測手法として、これまでに地上設置型レーザースキャナ(写真-4)により取得した地形データの差分処理による手法を開発し、現地計測により変形量とその範囲の把握を目的とした実証試験を行っている。

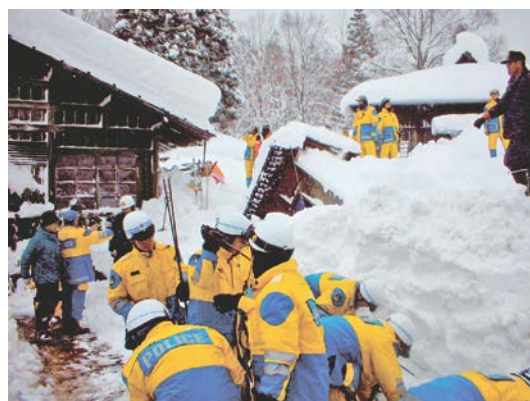
写真-5 秋田県仙北市乳頭温泉における雪崩災害状況

この雪崩災害は平成18年2月10に発生した。雪崩の規模は幅200m、長さ100mで、温泉施設の裏山で発生し温泉施設を襲った。この雪崩によって1名の方が命を失い、16名が負傷し、温泉施設の一部が破壊された。

現在では、裏山で雪崩が発生するのを防ぐために雪崩予防施設が設置されている。

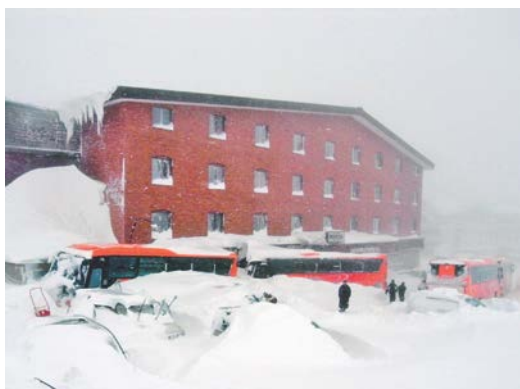
写真-6 長野県山ノ内町志賀高原における雪崩災害状況

この雪崩災害は平成22年2月6日に発生した。雪崩の規模は幅30m、深さ120~150 cm、長さ200mであった。この雪崩によって麓のホテルの駐車場に駐車してあった乗用車とバスが流され被

害を受けた。また、流されたバスがホテルに衝突したため窓ガラスが割れ、宿泊客2名が負傷した。応急対策として作成された雪堤や後に施工された雪崩防護堤の設計においてセンターが雪崩発生区で行った調査結果が活用された。

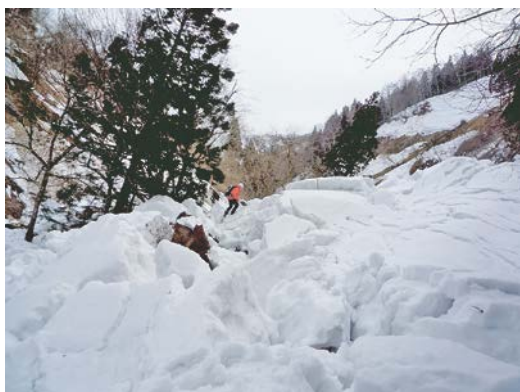
写真-7 長野県北部地震による雪崩の発生状況

東北地方太平洋沖地震の翌日、平成23年3月12日未明に発生した長野県北部地震によって長野県下水内郡栄村、新潟県中魚沼郡津南町、新潟県十日町市等において複数の雪崩が発生した。また、この地震によって多くの土砂災害も発生しているが、堆積物において土砂と雪が混合した状態も多く見られたのが特徴である。雪崩によって多くの通行止めが発生しており、多雪地域の積雪期にお
