特集：将来の安全・安心な国土の礎となる土木技術

コンクリート道路橋の維持管理技術の向上に向けて — 腐食PCはりのせん断耐力評価 —

花井 拓* 中村英佑** 早川智浩*** 村越 潤**** 木村嘉富***** 田中良樹*****

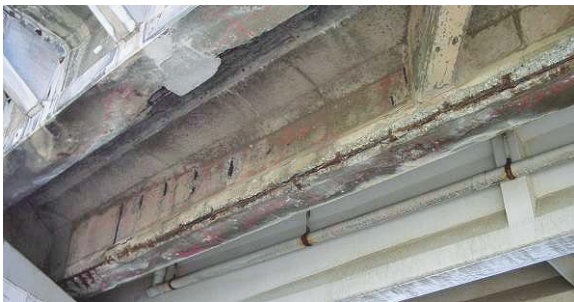
写真-1は、北陸の日本海沿岸で約40年供用したPC橋である（手前の主桁2本）。塩害により桁内部の鋼材が激しく腐食し、一部ではPC鋼材の破断も生じている。塩害により内部の鋼材が腐食した場合、曲げ耐力が腐食の程度に応じて低下することは知られているが、鋼材腐食が生じた場合のせん断耐力、特にPC橋におけるせん断耐力については研究の事例が少ないのが現状である。写真-1のような腐食が生じた場合、剥離したコンクリートかぶり部分や、腐食したPC鋼材・せん断補強鉄筋、更にはそれによるプレストレス低下をせん断耐力評価にどのように考慮するかについては、不明な点が多い。特にせん断力が曲げモーメントに比して大きくなる桁端部付近では、せん断耐力の評価が重要である。

写真-1 PC桁端部の塩害劣化

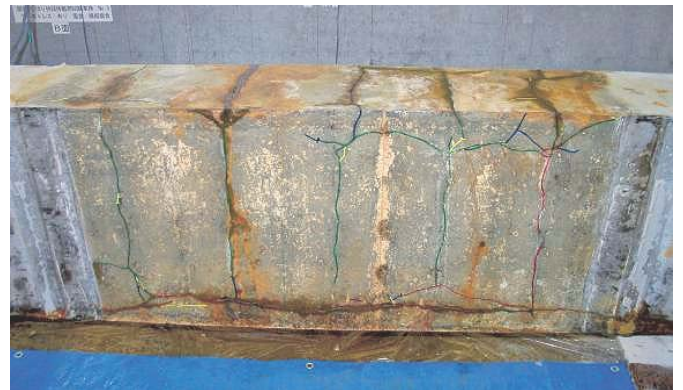
写真-3 電食終了後の外観

PCはり供試体を製作した後、コンクリート中の鉄筋とPC鋼材を腐食させるために電食により人工的に腐食を発生させた。図-1の電食の対象範囲に、ステンレス板を用いて供試体の側面と下面を囲んだ水槽を設置し、これを濃度3%の塩化ナトリウム水溶液で満たして、ステンレス板と内部鋼材の間に通電を行った。通電の概念図を図-2に、通電の状況を写真-2に、電食終了後の外観を写真-3に示す。

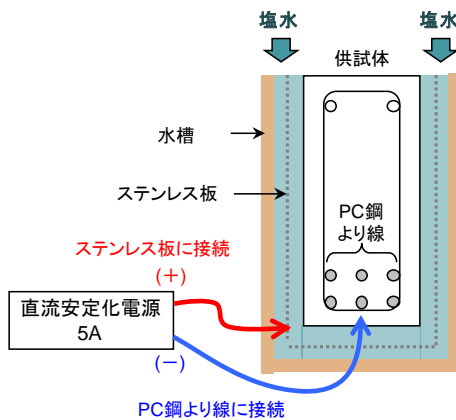
図-2 電食の概念図

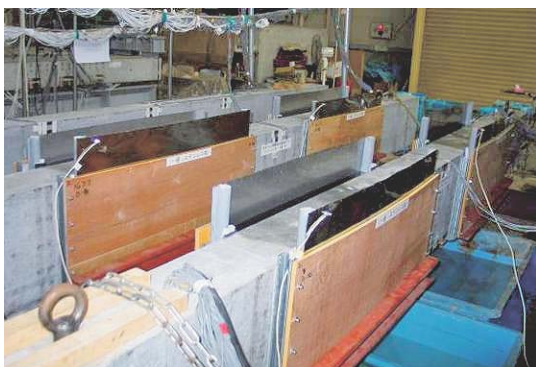
写真-2 電食の状況

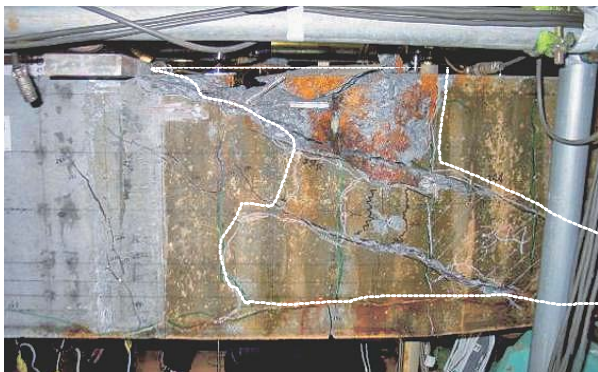
腐食させた供試体では、斜めひび割れの発生とともに、せん断スパンのかぶりコンクリートの浮きを確認されはじめ（打音による確認）、終局時には、広い範囲にわたってのかぶりの剥離・剥落が確認された（写真-4）。

写真-4 載荷終了後のかぶりコンクリートの剥離・剥落（白破線の範囲）

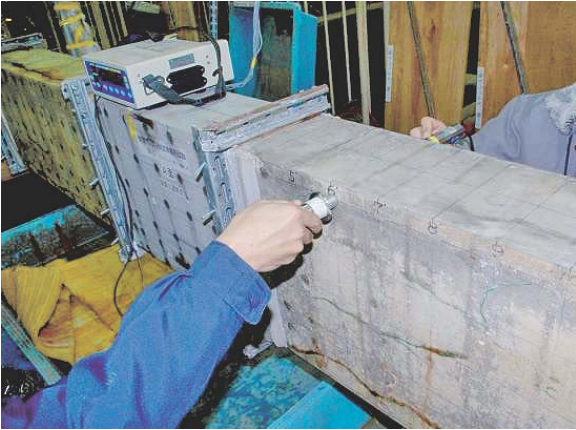
写真-5 超音波伝播速度の計測状況

電食期間中の劣化の進展を確認するために、通電の前後とその期間中に超音波透過法による調査を実施した。計測方法は図-6に示すとおり、桁のせん断スパン内のウェブ表面・裏面にそれぞれ端子を設置し、桁幅方向の超音波伝播速度を計測した。写真-5は、計測の状況である。写真-6は載荷により破壊が生じなかったせん断スパンで、載荷後にかぶり部分を除去した状況である。図-7は、通電1週間時点と載荷直前における超音波伝播速度をコンター図として示したものである。写真-6の剥離面での錆汁の広がり、と、載荷前の超音波伝播速度の低い部分が概ね一致する傾向が見られる。

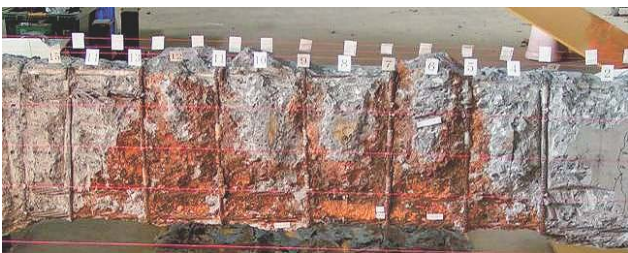
写真-6 荷役後のかぶりコンクリート撤去状況

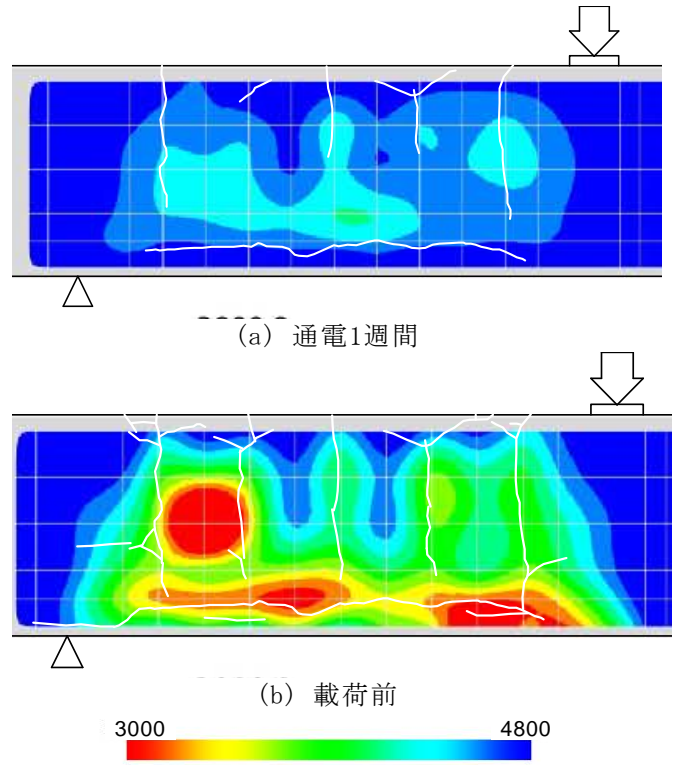
図-7 超音波伝播速度(m/s)
※腐食ひび割れを白線で示す
