特集：津波防災地域づくりを支える技術の展開

津波による海岸堤防の被災の分析 ～粘り強くする方向性を見いだすための被災分析～

Analysis of damage to coastal dikes by tsunamis accompanying the 2011 off the Pacific coast of Tohoku Earthquake

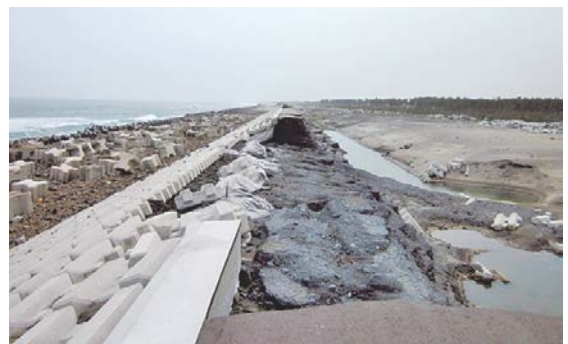
今次津波の直後に実施した現地調査では、堤防を越えた水流によって、裏法尻と呼ばれる堤防背後の地盤が洗掘された例が多数確認され（写真-1）、裏法尻の洗掘による支持基盤の喪失が裏法被覆工の流出、堤体土の流失を経て堤防の倒壊に

写真-1 裏法尻部における洗掘の状況
(宮城県岩沼市蒲崎海岸)

そのため、海岸堤防を粘り強くするためには裏法尻の洗掘を防ぐことが重要であり、裏法尻の保護や裏法尻に衝突する水流の減勢などが有効と考えられた。本研究ではこの仮説に基づいて被災事例を分析した。

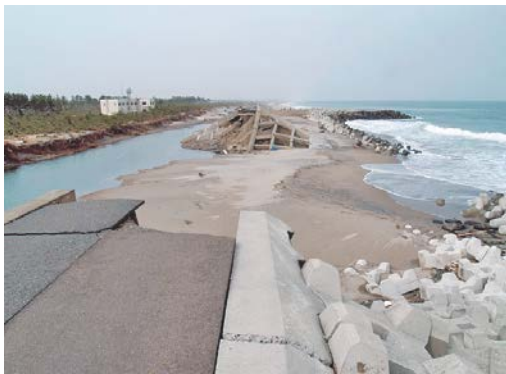
具体的な被災状況については、各県の海岸管理者による被災箇所や被災延長等の調査結果を空中写真・衛星画像によって確認・補足計測し、施設延長や構造は施設台帳から得た。三面張り構造の堤防では、写真-2のように被覆工が全て流出し、盛土も残っていない状態を全壊とし、写真-1のように被覆工が一部流失した状態、または被覆工が全て流失しても堤体土が残っている状態を半壊とし、細分した一連区間について全壊、半壊それぞれの被災延長を求めた。津波外力の強さは、越流水深で評価し、東北地方太平洋沖地震津波合同調査グループ³⁾によって調査された近傍における津波浸水高の速報値から地震に伴う地盤沈下後の施設天端高を差し引いて求めた。

写真-2 全壊した三面張り構造の海岸堤防 (宮城県岩沼市二ノ倉海岸)
