特集：道路橋示方書の改定と関連する道路橋の調査研究

道路橋をとりまく状況と維持管理の信頼性向上に向けた道路橋示方書の改定

Revision of “Specifications for Highway Bridges” towards the improvement in reliability of maintenance of highway bridges.

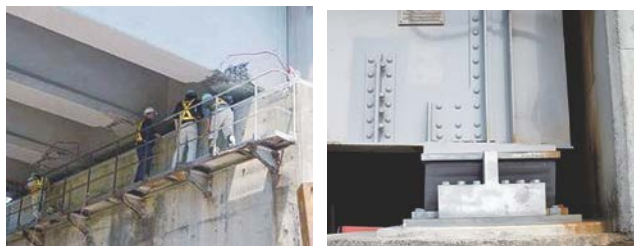
写真-1 検査路による近接点検 写真-2 仮支持のための主桁の補強の事例

設計の基本理念に掲げた維持管理の確実性及び容易さに関連して、維持管理の方法や必要となる維持管理設備などについて、橋の設計段階から可能な範囲で、具体的に想定して、配置計画や構造設計に反映すべきことも条文で明記している。写真-1の事例は、地震で被災したPC橋に対して、既設の検査路により供用性の判断に重要な支承部やPC定着部に近接した調査が速やかに行うことができた例である。また、写真-2は、支承の補修のための仮支持に必要な補強が主桁に施された事例である。支承部は、滞水や粉塵等が堆積しやすい上に、大規模な地震時には支点部という位置づ

け上、損傷が生じやすく、橋本体と同等の耐久性が結果的に得られないことも多い。こうした部位については、供用期間中の補修や交換等について考慮し、具体的な維持管理の方法について、計画、設計段階から考慮することで復旧性やLCCの低減の観点から合理的となる場合も多いと考えられる。このように、維持管理における利用形態などについて、設計の段階から充実した検討を行うことは、将来の維持管理負担が軽減されるだけでなく、災害に対するリスク管理の観点からも、良質な資産の形成につながるものと考えられる。

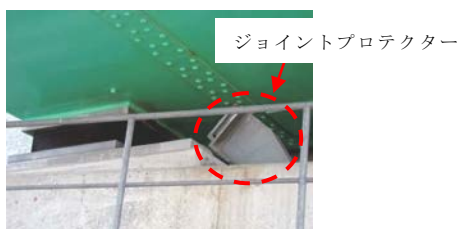
写真-5 ジョイントプロテクターが破損した事例

現地調査において、レベル1地震動に対して伸縮装置を保護する目的で支承部周辺に設置されていたジョイントプロテクターが写真-5に示すように地震によって破損したあとに落下による第三者被害が懸念された事例が確認された¹²⁾。また、調査時には、支承部周辺の構造が複雑なために、被災状況の正確な把握が困難な事例も確認された。

このような事例を踏まると、地震により支承部が損傷し、その部材や破片の落下による第三者被害が生じないように配慮すること、また、支承部周辺は可能な限り複雑な構造とならないようにする等、支承部の点検や維持管理の確実性及び容易さに対して配慮することが重要である。そこで、今回の改定においては、レベル2地震動により生じる水平力に対して変位制限構造と補完し合って抵抗する構造（従来のタイプAの支承部）の規定は削除し、レベル2地震動に対して支承部の機能が確保できる支承のみを規定した。また、伸縮装置自体をレベル1地震動に対してその機能が確保できるように設計することを基本とした上で、ジョイントプロテクターの設置に関する規定も削除している。
