## 耐久性の向上に関する調査研究と道路橋示方書の改定

村越 潤\* 玉越隆史\*\* 遠山直樹\*\*\* 宮田弘和\*\*\*\* 西田秀明\*\*\*\*\*

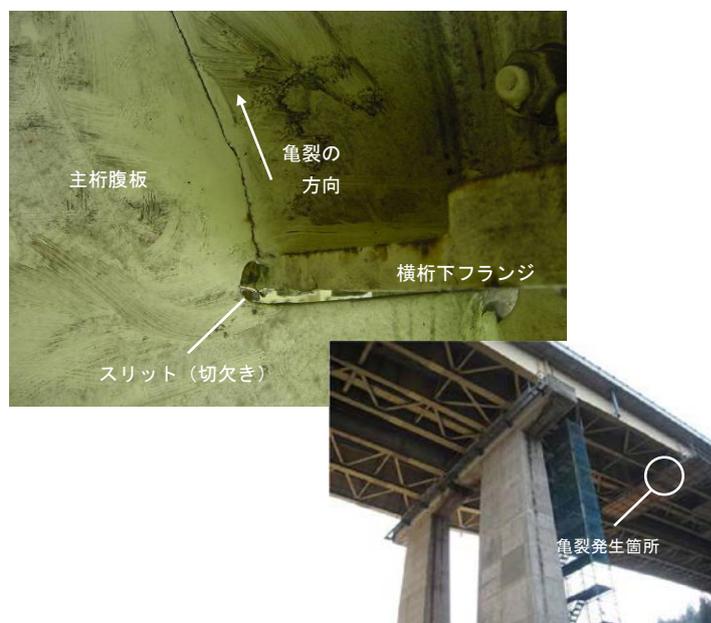
鋼橋の疲労設計については、前回の改定（平成13年）において、設計にあたって疲労の影響を考慮することが初めて鋼橋編に規定され、具体的な設計については同時に発刊された「鋼道路橋の疲労設計指針」<sup>1)</sup>（以下、「疲労指針」）が実務上参考とできる指針として適用されてきた。その後、国総研において同指針に基づく設計事例を基に、応力変動を考慮した疲労照査法の導入の影響及び効果の調査が行われ、同指針に基づく疲労設計法が橋梁の構造条件に応じて一定の疲労耐久性を確保する上で効果的な方法であることが確認されている。

写真-1 主桁腹板に生じた疲労亀裂

ているが、こうした既設橋の損傷実態からも、鋼橋の疲労耐久性の向上を図る上で疲労設計の重要性が認識されてきたところである。今回の改定では、前回改定以降のこうした背景の下、疲労設計を明確に位置付けることとし、鋼橋編に「第6章疲労設計」として新たに章を設け、疲労指針の内容を踏まえつつ、設計の基本的な考え方、疲労照査の方法、各種継手の疲労強度等級及び疲労設計曲線等を規定した。疲労設計の基本的な考え方、方法は、以下のとおりである。

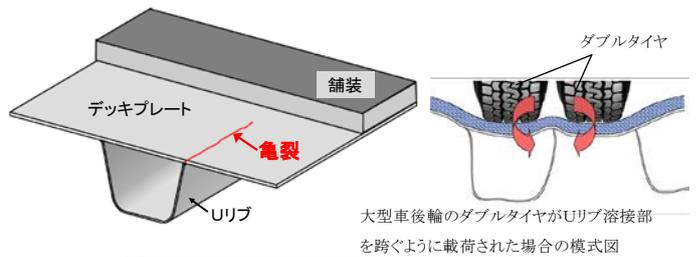
大型車後輪のダブルタイヤがUリブ溶接部を跨ぐように載荷された場合の模式図

近年、既設橋の鋼床版において、閉断面縦リブ（Uリブ）とデッキプレートの溶接部からデッキプレートを貫通する疲労亀裂による損傷事例が報告されている（写真-2）。この亀裂は、進展すると舗装の損傷や路面陥没等を引き起こし、車両走行に悪影響を与えるおそれがある。さらにこの亀裂は、疲労指針に示されている構造と類似の構造を有する鋼床版において確認されており、疲労耐久性の向上が期待できる鋼床版構造の提案に向けた共同研究が、国総研、土研及び(社)日本橋梁建設協会において行われてきた。損傷事例調査<sup>3)</sup>の結果、この亀裂が最小板厚12mmのデッキプレートにおいて報告されていること、及び実大試験体を用いた輪荷重走行疲労試験やFEM解析による構造諸元の疲労耐久性への影響度検討などを行った結果、デッキプレートの板厚を増加させることが疲労耐久性の向上の観点から最も効果的であることが確認されている<sup>4)</sup>。亀裂の発生要因や進展挙動に関しては、必ずしも知見が十分でない点があるが、これらの検討結果を踏まえ、今回の改定では、Uリブを使用した鋼床版の疲労耐久性を向上させるための対策として、疲労指針の構造詳細の適用を前提とした上で、大型車の輪荷重が常時載荷される位置直下のデッキプレートの板厚を16mm以上とすることを標準とした（鋼橋編9.4.5）。

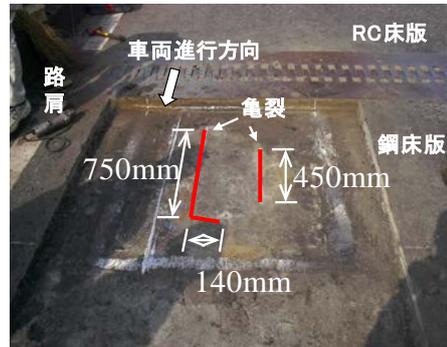
写真-2 鋼床版デッキプレートを貫通する疲労亀裂（舗装を除去したところ）

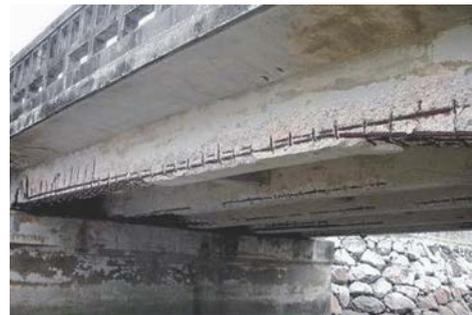
写真-3 コンクリート橋の塩害事例

相談が寄せられている。塩害環境の厳しい地域はある程度限られているものの、劣化が進行するとコンクリート橋の耐荷性能に大きく影響する内部鋼材の断面欠損を伴うため、その劣化の影響は大きいと言える。写真-3は沖縄における激しい塩害劣化を受けた鉄筋コンクリート橋の事例である。主桁のほとんどの部分において、鋼材腐食に起因するかぶりコンクリートの剥落が生じている。

こうした鉄筋コンクリート橋における塩害対策としては、かぶりを増加させる方法や塗装鉄筋の使用等が従来から採用されておりその実績も多い。さらに近年では、電気防食による方法やJIS規格が制定されたステンレス鉄筋の使用等が採用され始めており、これらを適用する場合の配慮事項について今回の改定では新たに解説を補足している。例えば、電気防食における防食電流の過不足や電流量管理について十分検討することが重要である。また、ステンレス鉄筋を用いる方法は、コンクリート道路橋の上部構造における適用事例がまだ少なく、耐久性等が

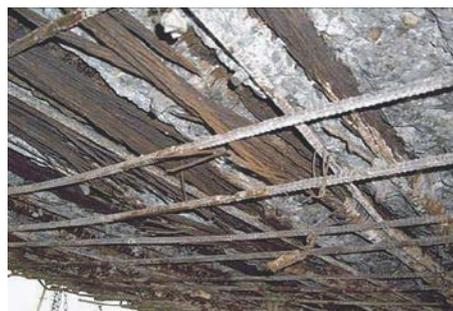
プレストレストコンクリート橋(以下、「PC橋」)においてはグラウト未充填に起因する劣化事例が増加しており、数多くの技術相談が寄せられている。こうした橋梁では、海塩粒子や凍結防止剤の塩分を含んだ水分がシース内に侵入し、PC鋼線の腐食を生じさせている。典型的な塩害では、コンクリート表面にひび割れや錆汁の漏出といった明確な劣化の兆候が現れるのに対し、こういったタイプの劣化においては、グラウトの充填されていないシース内で腐食鋼材の膨張が生じ、周囲のコンクリートの損傷を伴いにくいいため、その兆候を外観から確認することが困難な場合もある。写真-4はプレキャストセグメント箱桁橋の下床版で見つかったPC鋼材の腐食である。土研で実施している臨床研究の中で行った詳細な調査によれば、多くのシースでグラウトが適切に充填されていなかったことが確認されている<sup>9)</sup>。また、多数のPC鋼線の破断も確認された。このような事例では、腐食したPC鋼線近傍の鉄筋に顕著な腐食が見られておらず、コンクリート表面から塩分が侵入するタイプの塩害ではなく、シース内部から腐食が始まっていることが分かる。

写真-4 グラウト充填不足による腐食事例(プレキャストセグメント箱桁橋での腐食・破断したPC鋼線)

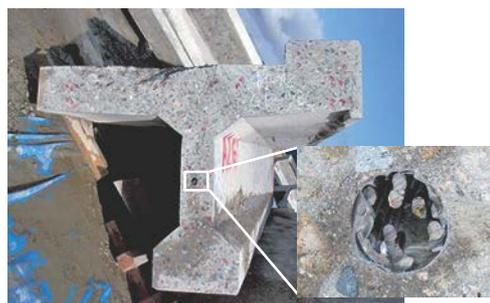
写真-5は、昭和40年に建設されたポストテンションPCT桁橋(5連)である。橋梁自体に大きな劣化損傷は無かったが、架替えのため撤去されることに伴い、切断された主桁断面の目視調査を行った。シース断面の調査総数342箇所のうち4箇所において未充填が確認され、このうち3箇所は、床版で上縁定着されるケーブルにおけるウェブ内の曲げ上げ部で確認された。同様の調査を他の橋梁でも実施しているが、やはり曲げ上げ部において未充填が確認される傾向にある。

写真-5 グラウト未充填の例

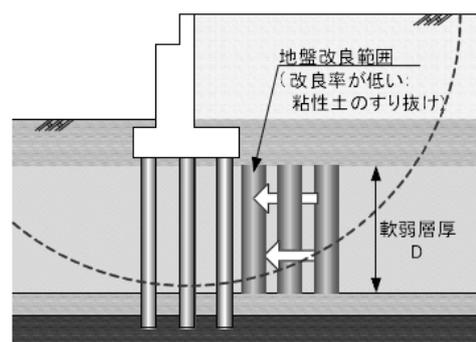
軟弱地盤上に橋台を設ける場合、軟弱地盤が水平方向に動く側方移動が生じ、下部構造の移動や傾斜が生じるおそれがある。側方移動が生じる可能性については、従来の道路橋示方書でも側方移動の判定手法が示されていた。しかし、橋台前面地盤の掘削等による橋台前背面の地盤高の高低差が変化することで土圧のバランスが変わることに対する不十分な解釈や、側方移動を防止するために行った地盤改良の範囲・改良率・改良強度等が不適切であったことなどにより側方移動が生じる事例(図-1)が多く見られた。このため、側方移動が確認された事例や側

図-1 地盤改良が不十分で側方移動が生じる事例(軟弱層の流動によるすり抜け)

方移動対策として行われている方法に関する実態調査を行い、従前行われていた側方移動に関する検討結果と合わせて、側方移動判定の考え方等の再整理や側方移動対策として有効と考えられる工法の設計方針や留意点、施工時の配慮事項などについて検討し、とりまとめた<sup>6)</sup>。この成果を踏まえて判定手法や側方移動対策の考え方に関する記述を充実した(下部構造編9.9)。
