連続繊維シートの付着耐久性

西崎 到* カリム・ベンザルティ** マーク・キアトン*** 加藤祐哉****

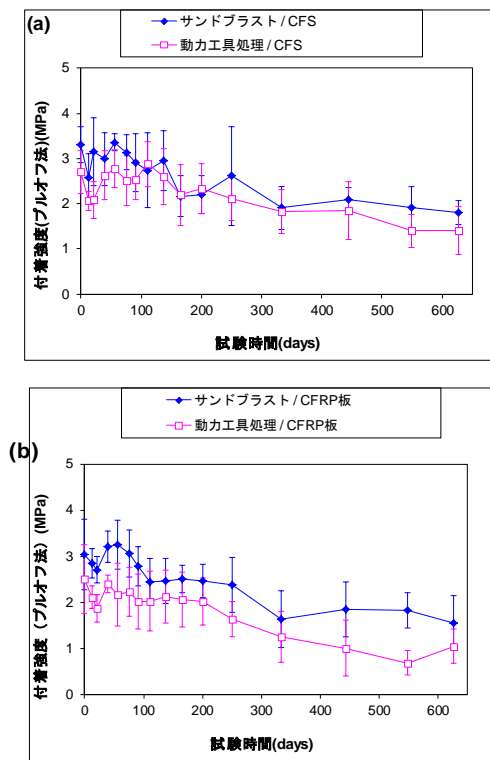
図-2 プルオフ試験による付着強さの変化
(劣化条件：40℃95%大気中)

図-2に付着強度の時間による変化を示す。およそ600日目までのデータを取得した。ばらつきがかなり大きいものの、以下に示す傾向が読み取れる。

- 表面処理条件は、プルオフ試験による付着強度に大きな影響を与える結果となった。大まかにいって、動力工具処理に比べてサンドブラスト処理の方が付着強度が高い傾向が認められた。これは特に100日以下の初期で顕著であった。破壊モードはサンドブラスト処理による場合はコンクリート表面の比較的深い位置で凝集破壊*（素材内部の破壊）しているのに対し、動力工具処理の場合にはコンクリート表面のごく浅い領域で起きていた。
- 経過時間が長期の場合に、付着強度に多少の低下が認められた。この傾向は動力工具処理のCFRP板の場合で特に顕著であった（図-2(b)）。これは、CFRP板の付着強度が連続繊維シートに比べて厳しい環境に敏感であるとの過去の研究報告¹⁾とも一致する。とはいえ、データの変動が大きいことから、より長期にわたる計測による確認が必要である。

- また、長期時間経過時は接着層部分での破壊が、特に動力工具処理の場合に増加することが認められた（図-1(d)に事例）。これは湿潤環境により接着層が劣化したことによるものと考えられる。

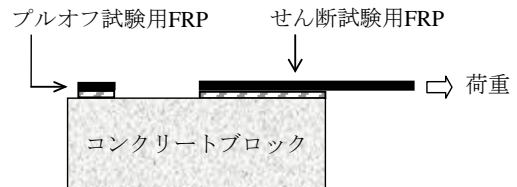
図-3 せん断付着試験方法の概要

このブロックの打設面を動力工具処理し、図-3に示す2か所（1か所はせん断試験用で接着部の長さ250mm、もう1か所はプルオフ試験用）に炭

補強コンクリートブロックは40℃湿度100%の恒温恒湿槽におき、時間経過後の付着特性を、プルオフ試験(図-1(c))とせん断試験(図-3)により評価した。図-5a, bに、最大せん断荷重とプルオフ試験による付着強度の時間経過による変化をそれぞれ示す。以下のような特徴が認められた。

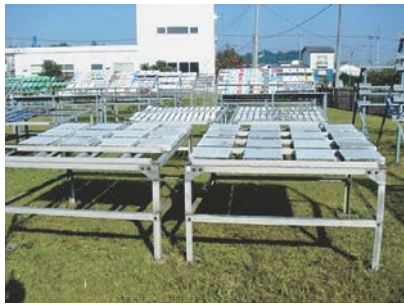
図-7 土木研究所における暴露試験の状況

暴露試験は1992年につくば市内の土木研究所構内で、架台を使って南向き5°で暴露された(図-7)。
