現地レポート：激甚な土砂災害等への対応

平成23年台風12号による深層崩壊への対応

The sabo works against the landslide dams by deep seated landslides by 2011 typhoon 12

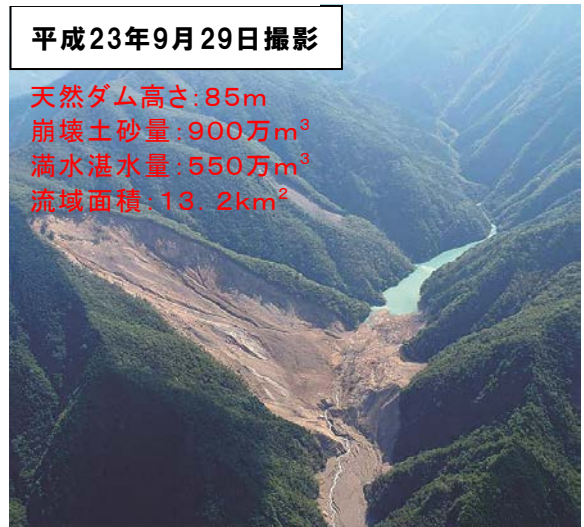
写真-1 被災直後の赤谷地区の様子

天然ダム決壊の要因としては、越流侵食・天然ダムのすべり・パイピングが考えられるが、その後の台風15号などの豪雨で越流が見られたことから越流侵食による決壊への対策を優先的に行った。湛水池の容量が大きい赤谷地区、長殿地区、栗平地区では2年確率の降水量に対応できる仮排水路の設置を行い、湛水池が小さい北股・熊野地区では崩壊土砂の一部を用いて湛水池の埋め戻しを行った。これらの工事により、土石流を発生させることなく、安全に下流に水を流すことを目指した。これら一連の工事は平成24年6月に完了している。一例として赤谷地区の被災直後、緊急工事、仮排水路の様子を写真-1~3に示す。

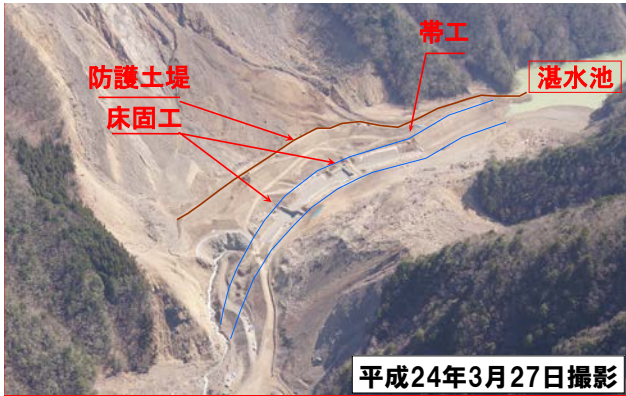
写真-2 赤谷地区における緊急工事の様子

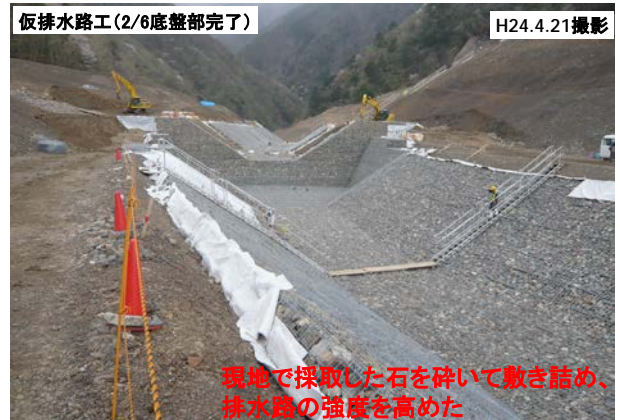
写真-3 赤谷地区における仮排水路の様子

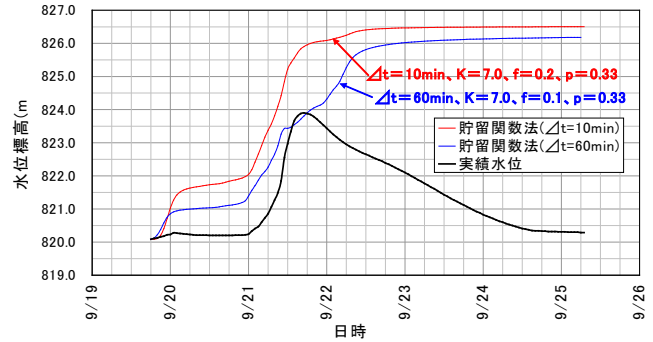
図-6 湛水池の水位が精度良く予測できなかった事例(北股地区)

また、気象台から提供される予測雨量を基に貯留関数法を用いて湛水池の水位予測も行っている。多くの場合図-5のように Δt を小さくすることで予測精度が上がったが、図-6のように急激に水位

が変化する場合に精度が下がることが分かった。
 現在、赤谷・長殿・栗平の各地区では、湛水池への流入量、天然ダムからの湧水量を常時計測するための水位計等の準備を行っており、今後はさらに精度良く水位予測が可能となると考えている。
