# 山岳トンネルの地震時挙動に関する動的計測結果

Dynamic measurement of an actual mountain tunnel during a large earthquake

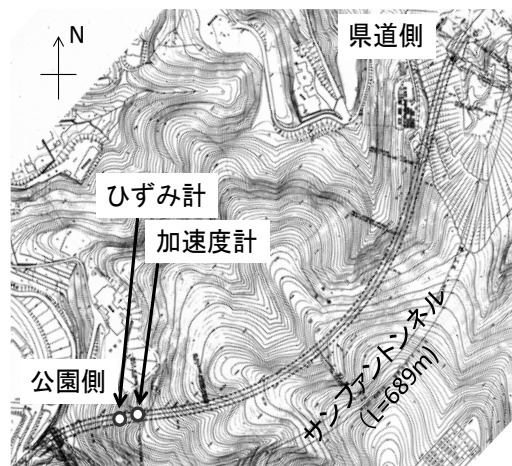
図-2 トンネル周辺の地形

計測機器を設置したトンネルは、図-1の場所に位置する宮城県石巻市所管のサンファントンネルである。トンネル周辺の地形を図-2に示す。本トンネルはNATMにより建設された延長689mの2車線道路トンネルで、2012年現在で竣工から約16年が経過している。周辺地山は砂岩および頁岩が主体で、明瞭な断層・破砕帯等の不良地山区間は記録されていない。なお、計測機器設置前の目視点検では覆工に目立った変状は確認されていない。

ひずみの計測断面は、図-2の公園側の坑口から約100m、土かぶり約40mの地点で、地山等級<sup>1)</sup>はDIであり、トンネル軸はほぼ東西方向を向いている。ひずみ計は図-3に示すように、天端、両肩部、左右SLの計5箇所を設置し、トンネル円周方向の軸ひずみを計測した。なお、左右はトンネル坑内から公園側坑口を向いた場合の方向である。
