歩行者の安全横断支援のための横断歩行者感知式 注意喚起システムの検証

そこで本稿では、安全不確認・歩行者優先無視等に起因する歩行者事故の防止を目的に、誘目性の高いLED発光式道路鋸（発光鋸）により横断歩行者の存在をドライバに注意喚起する横断歩行者注意喚起システムについて、その利用者の受容性（認知・理解度、発光鋸の見やすさ）、システムの有効性（安全確認動作、安心感、交錯発生状況の変化）等について検証した結果について紹介する。なお本検討は、長野県飯田市のラウンドアバウト型交差点において、（公財）国際交通安全学会および長野県飯田市が協働で実施中の社会実験¹⁾に国土技術政策総合研究所が参画することで実施されたものである。

Verification of an In-pavement Flash Warning Light System for Crosswalk Safety

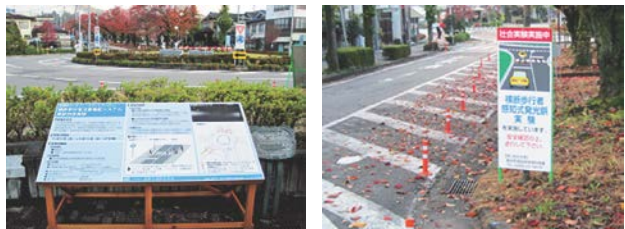
(a) 説明パネルの設置 (b) 案内看板の設置
図-6 実験期間中の利用者への周知方法

長野県飯田市の協働により、平成23年11月7日(月)から平成24年1月12日(木)までの67日間にわたり、同市吾妻町のラウンドアバウト型交差点において実施された。実験対象交差点の概略図およびシステムの設置箇所を図-2に示す。システムは図-3に示すように北側の流入部および流出部、南西部の3箇所1基ずつ合計3基設置され、発光鋸は実験期間中の設置条件変更への対応等を考慮して、取り替えが容易なグレーチングにはめ込む形で設置された。センサは図-4のように横断歩道の端部両脇に設置され、検出部は横断者の横断開始・終了を的確に判定できるようにダブルセンサとなっている。これらシステム作動時の発光鋸の点滅状況を図-5に示す。なお、実験内容を交差点利用者に周知するため、図-6のように説明パネルや案内看板の設置、チラシ配布のほか、住民説明会等が随時実施されている。

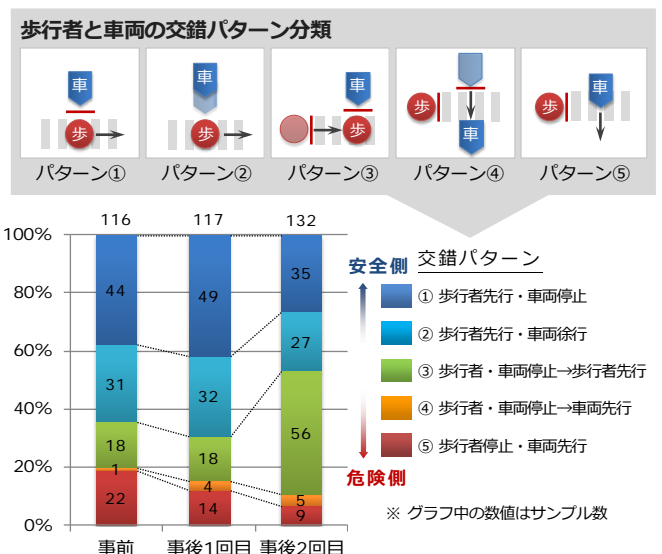
図-12 事前・事後における歩行者と車両との交錯発生状況 (北側流出入部および南西部、6:30~19:00を対象)

システム設置前後における歩行者と車両との交錯発生状況を観測した結果を図-12に示す。ここでは、全ての歩行者横断に対し、車両が影響していると考えられるものを交錯として抽出し、抽出された交錯について歩行者が先行する場合を安全側、車両が先行する場合を危険側とする5パターンに分類しカウントした。図-12より、事後において車両が先行するケースが減少するとともに、歩行者・車両が一時停止した場合でも歩行者が先行するケースが増加する傾向にあり、全体的に安全側にシフトしていると推察される。

本研究では、LED発光式道路鋸により横断歩行者の存在をドライバに注意喚起する横断歩行者感知式注意喚起システムについて、ラウンドアバウト型交差点をフィールドとしたときのシステムの検出性能、利用者の受容性、システムの有効性等について検証を行った。アンケート結果より、利用者からは比較的高い受容性が得られ、システム設置により以前より安全確認するようになった利用者が増加し、かつ安心感が高まったとの回答結果が得られた。また、ビデオ観測結果より、歩車間の危険な交錯が全体的に減少し、安全側にシフトする傾向がみられた。
