# 道路橋基礎における不具合への対応

七澤利明\*

独立行政法人土木研究所構造物メンテナンス研究センター橋梁構造研究グループ 上席研究員  
Toshiaki NANAZAWA

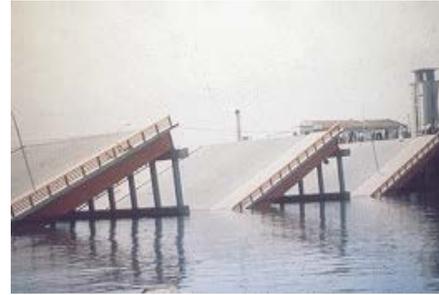
写真-1 パイルベント橋脚・基礎の落橋事例(昭和大橋・1964年新潟地震)

地震による道路橋基礎の重大な被災事例として、1923年福井地震による中角橋や1964年新潟地震による昭和大橋(写真-1)などの落橋に至った事例がある。液状化・流動化が生じかつ支持層に達していない基礎や、パイルベント橋脚・基礎は、こうした落橋に至った基礎の要件としてあげられ、耐震補強の優先度が高いといえる。また、2008年岩手・宮城内陸地震の際の祭時大橋のように、橋の周辺で生じた地すべりに伴い落橋に至ったものもある。

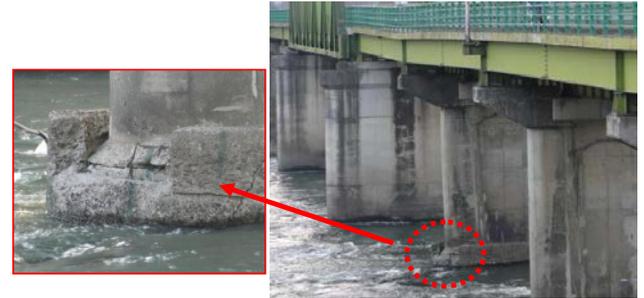
写真-2 ケーソン基礎頂版部の損傷に伴い下部構造が傾斜した事例(2011年東北地方太平洋沖地震)

さらに、2011年東北地方太平洋沖地震など近年の大地震では、落橋には至らないものの、軟弱地盤中の既製コンクリート杭やケーソン基礎頂版部(写真-2)が損傷し、長期の通行止めを伴う影響の大きな被害が生じている。このように、現在の基準に基づく構造よりも耐震性の劣る一部の構造についても注意が必要である。
