既設コンクリート道路橋桁端部の腐食環境改善への取組み

村越 潤・田中良樹・藤田育男・坂根 泰・田中健司・植田健介

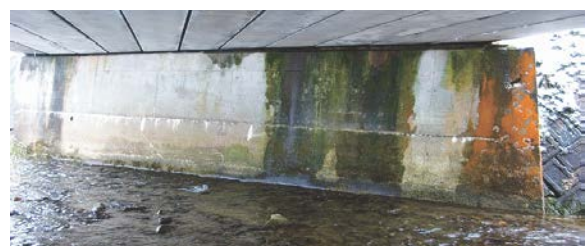
写真-4 橋台前面の漏水

排水型の伸縮装置が使用されていたが、調査対象のほとんどの橋で伸縮装置からの漏水が見られた⁶⁾。また、調査した橋のうち1990年以前の橋では、道路橋伸縮装置便覧⁷⁾に示される旧型のゴムジョイントの事例が多かった(9橋中6橋)。旧型のゴムジョイントはゴムで止水機能を有すると考えられていた⁷⁾。しかし、ゴムジョイントを用いていても、ほとんどの場合に漏水が見られ、写真-4、5のように、路面からの水が橋台や橋脚の前面や側面に流れ落ちる様子が見られた。また、旧型の鋼製フィンガージョイントのように止水機能がない場合は、路面の土砂が水とともに流れ落ちて、写真-6のように遊間に堆積する事例が見られる。鋼製の伸縮装置の場合には、樋が付帯される場合があるが、土砂の堆積によって、樋の排水機能が失われ、路面の水が樋からオーバーフローする事例があった。

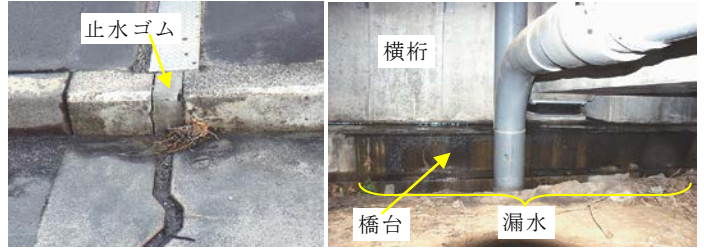
写真-7 歩車道境界の止水ゴムの損傷(左)とその直下の桁端部の漏水(右)

車道部は非排水型の伸縮装置でも、歩道部が非排水型でなかったり、歩道部と車道部の境界で伸縮装置が連続していなかったりして、漏水に至っている事例がある。写真-7に、供用年数12年の橋の路面の状態とその直下の漏水の状況を示す。歩車道境界でゴムによる止水処理がなされていても(写真-7左)、ゴムとコンクリートの剥離が生じたり、ゴムの割れが生じたりしている事例が見られ

る。止水ゴムの損傷は、経年劣化によるほか、積雪量の多い地域では、堆雪による負荷や除雪で雪をかきわける力による横方向の押し込みによる損傷も想定され、早い段階でゴムの止水機能が失われる可能性がある。また、ゴムジョイントでも、止水ゴムの継ぎ目が連続していない場合は、その箇所も漏水の原因となりやすいと推察される。

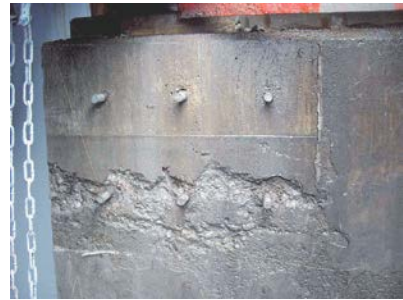
写真-12 落橋防止装置を取り外した時に見られた橋台前面の凍害

また、写真-12～13に示すように、塩水はコンクリートの凍害を著しく促進する場合がある^{8),9)}。写真-12に示す事例では、落橋防止装置の背面にコンクリートの凍害が見られた。同装置とコンクリートの界面に浸入した塩水が表面張力により長期に保持され、凍害劣化を促進する環境を形成する可能性がある。写真-13は、凍害によりかぶりコンクリートが剥落して、添架物を固定するアンカーが露出した事例である。

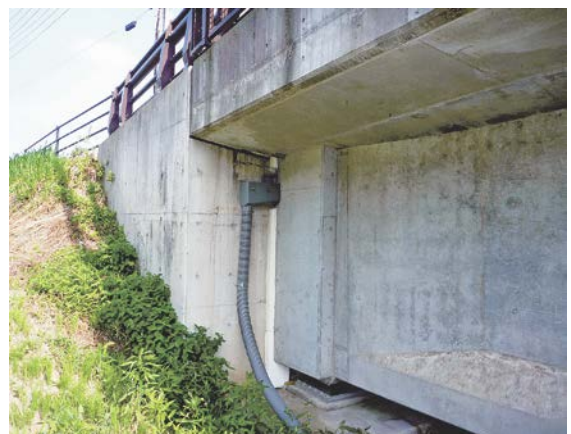
写真-14 2径間連続PCコンポ橋における試験的な設置
ポリエチレン製排水装置を100mmの遊間に挿入

著者らの共同研究では、各社それぞれ得意な材料を用いて、排水装置を検討、試作するとともに、コンクリート橋の狭くかつ発泡スチロールで覆われた遊間への効率的な設置方法についてもさまざまな工夫を重ねている。現在、写真-14～15のとおり、実際の道路橋において試験的な設置を行い、効果確認のための経過観察と装置の修正を適宜加えるなど、実用化に向けた検討を続けているところである。

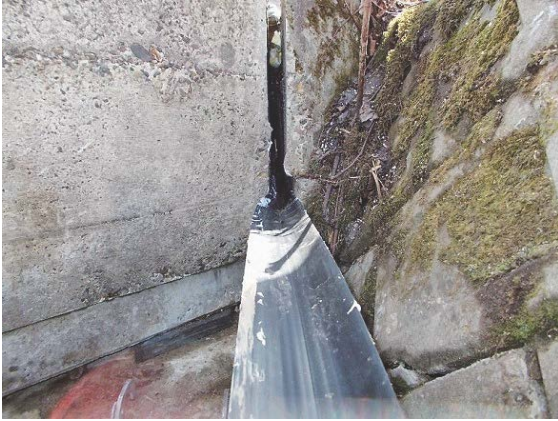
写真-15 単径間PC床版橋における試験的な設置
ゴム製排水装置を70mmの遊間に挿入
