光学衛星画像による大規模崩壊の土砂移動状況の経年把握

The yearly monitoring of sediment movement by optical satellite images after a large-scale collapse.

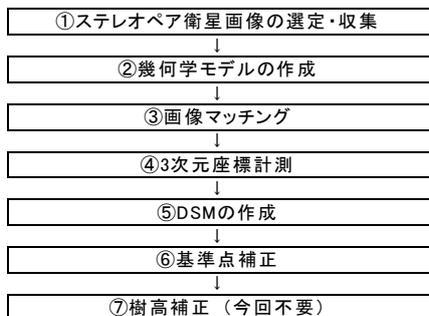
図-1 本研究におけるDEM作成フロー

本研究では、光学衛星画像を用いたステレオ画像解析により、DEM（Digital Elevation Model：数値標高モデル）を作成した³⁾。ステレオ画像解析とは、2枚以上の異なる方向から撮影された衛星画像の視線方向差（視差）を解析し、各画素の3次元座標を計測する方法である。DEM作成の流れは以下のとおりである（図-1）。

- ② 衛星位置・姿勢情報、センサモデルを利用して画像の各画素の視線方向を表した幾何学モデルを作成する。
- ③ 幾何学モデルに基づいて画像の各画素に対応する、ステレオ対象画像の各画素位置を画像マッチング処理により照合する。
- ④ 対応付けた2つの画素位置から視線方向の交点を推定して、3次元座標計測を行う。
- ⑤ 画像全体の計測結果を一定のグリッド間隔に再構成したDSM（Digital Surface Model：数値地表高モデル）を作成する。なお、DSMは樹木や地物の高さを含む地表面の標高を表す。
- ⑥ 基準点補正は、地上基準点を用いて、主に衛星の位置、姿勢データ等に起因するDSMの水平・垂直座標誤差を補正する。誤差が大きく、傾き補正等が必要な場合は、3点以上の地上基準点を基に補正する。しかし今回は、対象箇所が海外で正確な地上基準点を設定しておらず、そして今回使用の衛星の位置・姿勢センサが高精度であることから、画像上の1地点を基準点として定め、水平移動により各画像の相対的な位置を合わせる補正を行った。
- ⑦ 樹林地域で地盤標高を求める場合は樹高補正を行うが、本研究では比較対象地域が崩壊地の裸地であるため樹高補正は不要である（以下、DSMをDEMとして使う）。

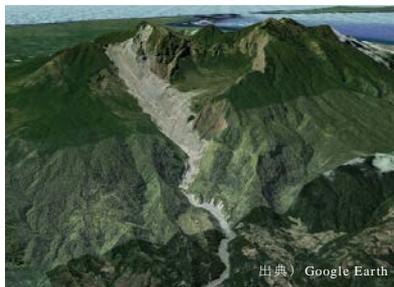
写真-1 バワカラエン山の大崩壊

2004年3月26日、インドネシア国スラウェシ島のバワカラエン山のカルデラ壁において、インドネシア最大級の大規模な崩壊が発生した（写真-1）。崩壊土量は約2億m³以上と推定され、崩壊土砂は約7km下流まで到達した。一方、大量に供給された不安定な崩積土は、その後の急速な侵食作用を受けており、下流域の多目的ダムや集落にとって脅威となっている。

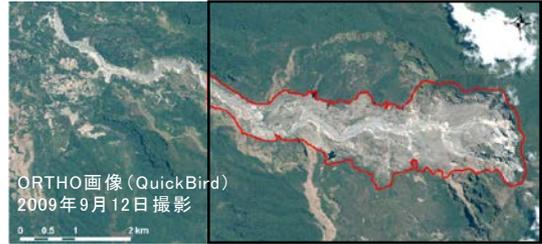
図-2 DEM作成エリア（黒枠）

特に侵食作用が顕著なカルデラ部付近を対象エリア（図-2）として、崩壊前（2003年）、崩壊直後（2004年）及び崩壊から6年半経過後（2010年）の3時期の高解像度光学衛星画像を収集し、DEMを作成した（表-1及び図-4(A),(B),(D)参照）。

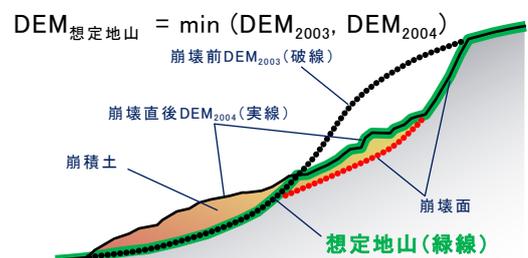
図-3 想定地山の模式図

大規模な崩壊発生以降、崩壊地付近ではガリー侵食や拡大崩壊、堆積域では崩積土の再移動等、経年的な土砂移動状況を把握した。ここで、崩壊後の土砂移動の経年変化を把握するために、崩積土を取り除いた崩壊直後の地山の表面標高を基準に地形変化量をモニタリングした。ただし、崩壊時に崩壊してすぐ崩積土に埋もれたエリアでは、現地ボーリング調査結果等が無い限り、正確に崩壊後地山の表面を推定することは困難である。よって、崩壊前後のDEM₂₀₀₃とDEM₂₀₀₄を比較し、各メッシュでより低い標高値を便宜上の崩壊直後想定地山と定義しDEMを作成した（以下、「想定地山」という。図-3及び図-4(C)）。

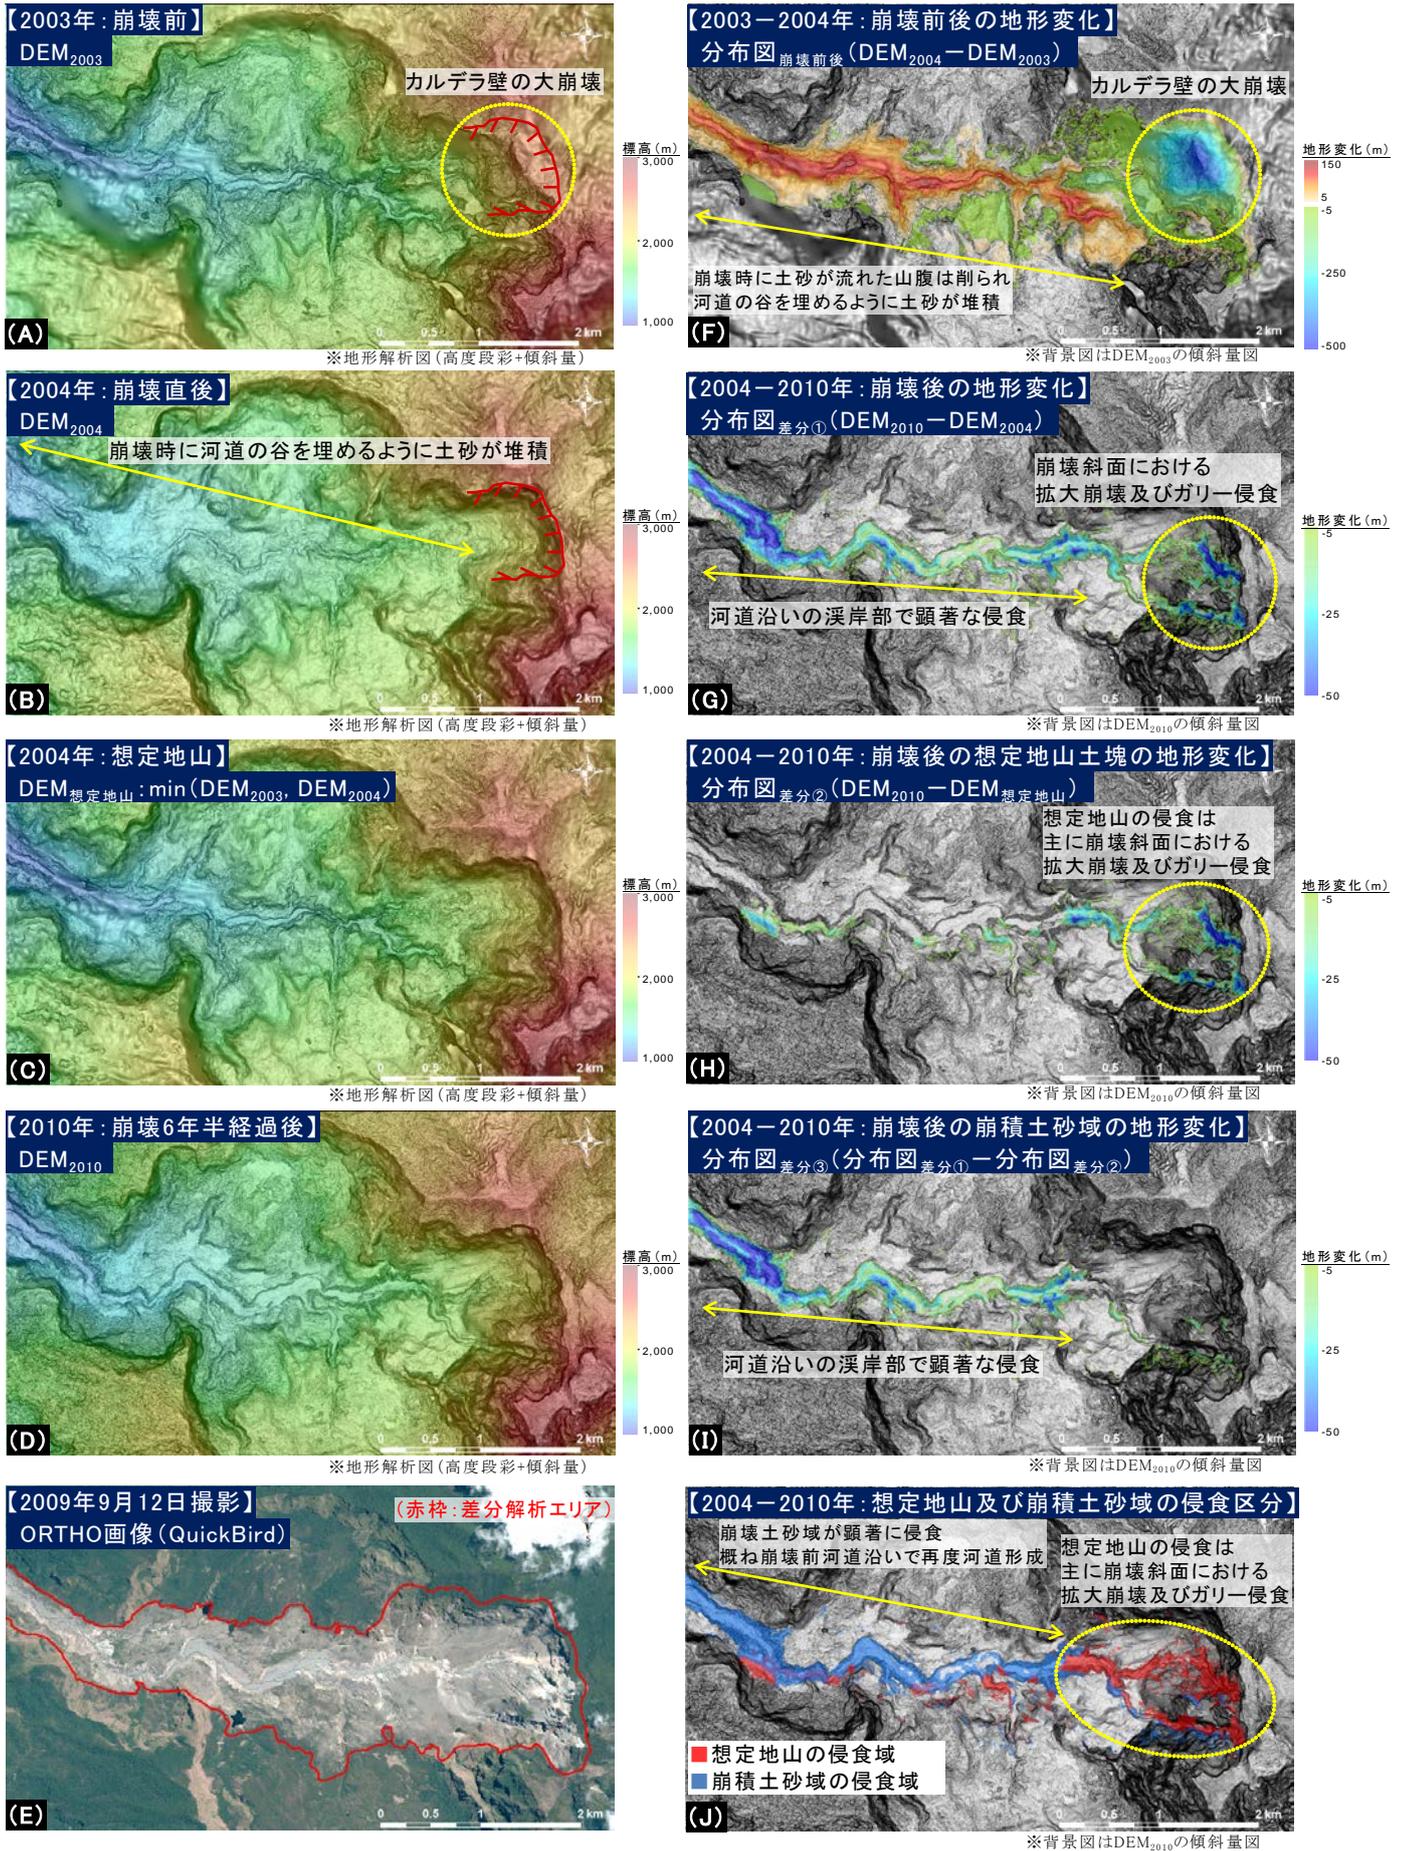
図-4 光学衛星画像による時系列DEM及び経年変化

崩壊前後の地形変化量を把握するために、作成したDEM₂₀₀₃とDEM₂₀₀₄を用いて差分解析を行った（表-2、図-4(F)）。崩壊による侵食量は2.1億m³、崩壊深は最大483mであり、堆積量は1.4億m³、堆積深は最大145mと推定された。崩壊土砂は崩壊前の谷部を埋めるように堆積し、差分の0.7億m³は解析エリアより下流へ流下したと考えられる。

2004年～2010年の侵食量は4,200万m³程度で、河道沿いの溪岸部に侵食が見られる(図-4(G))。年が経つにつれて毎年の侵食量は減少するとともに顕著な侵食位置は変化している^{1),2)}。

想定地山からの侵食量は、1,500万m³程度であり、2004年～2010年の侵食量4,200m³の約36%に相当する。主に崩壊斜面における拡大崩壊及びガリー侵食である(図-4(H))。

2004年～2010年の侵食量と想定地山からの侵食量の差を崩積土砂域の侵食量とし、2,700万m³程度であった。これは2004年～2010年の侵食量4,200m³の約64%に相当し、また、崩壊時の崩積土1.4億m³に対して約20%が解析エリアより下流へ流出したことになる。また、本地域では、概ね崩壊前の河道と類似した流れに沿った侵食作用が認められる(図-4(I))。
