台風30号によるフィリピン国における高潮災害と予警報活動

Storm Surge Disaster due to Typhoon Haiyan and related Warning Activities in the Philippines

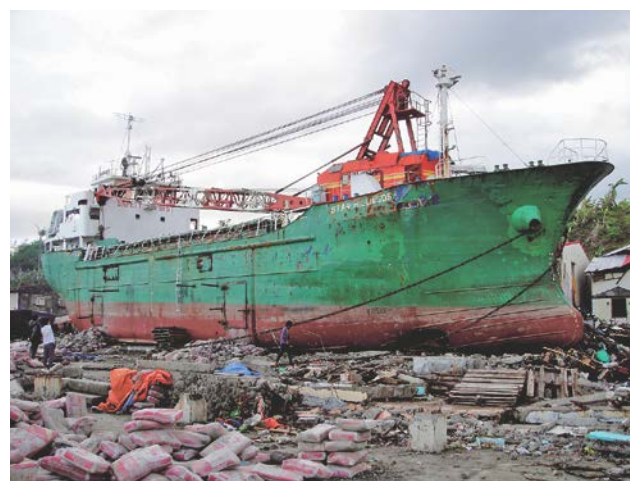
写真-1 地上に乗り上げた船舶（タクロバン）

フィリピン国家災害リスク削減委員会 NDRRMC (National Disaster Risk Reduction and Management Council) の発表³⁾によると台風30号による被害は、死者6,293名、行方不明者1,061名、負傷者28,689名、全壊家屋550,928棟、半壊家屋589,404棟、推定総被害額約400億ペソ（約920億円：ペソ2.3円で換算、2014年4月）にまで達した。特に被害が深刻であったタクロバン市では、沿岸域の家屋はほとんど破壊され、船舶が陸上に乗り上げるなどの被害も確認されている（写真-1）。

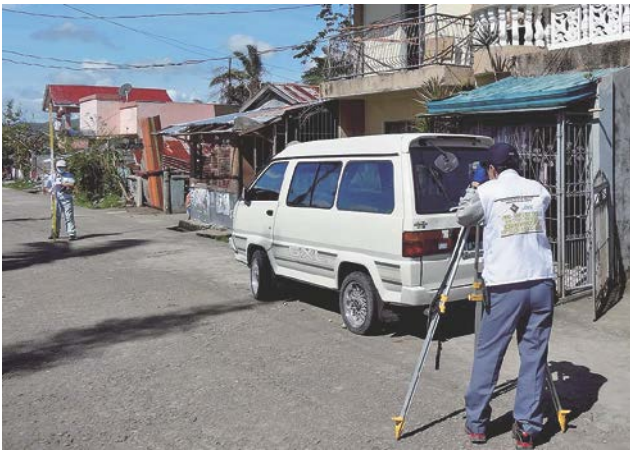
写真-2 現地調査の様子

ビューをフィリピン国公共事業道路省DPWH (Department of Public Works and Highways) とPICEのサポートを受けて実施した¹⁾。写真-2は高潮による最高水位の痕跡に対するレベル測量の様子である。痕跡調査では、高潮時に風雨がとても強かったので外部では痕跡が残りにくい状況であったこと、くわえて調査時点までに清掃されて痕跡が無くなっている家屋や建て替えられた家屋も多かったことから、痕跡を発見することは困難であったため、住民に対するインタビューに基づいて最高水位を判定した。図-2はレイテ島東部とサマル島における浸水・遡上高の調査結果である。サンペドロ湾内の浸水高は最大で7m以上であった。また、外洋に面した東サマルの沿岸域ではさらに高く、最大で10m以上であった。サマル島東岸では、高潮による浸水というよりは高波による遡上によって波高が高くなり、多くの被害が出たと考えられる。
