2011年大津波時に相馬市八沢浦干拓地で起きた悲しい出来事

宇多高明・伊達文美

1. はじめに

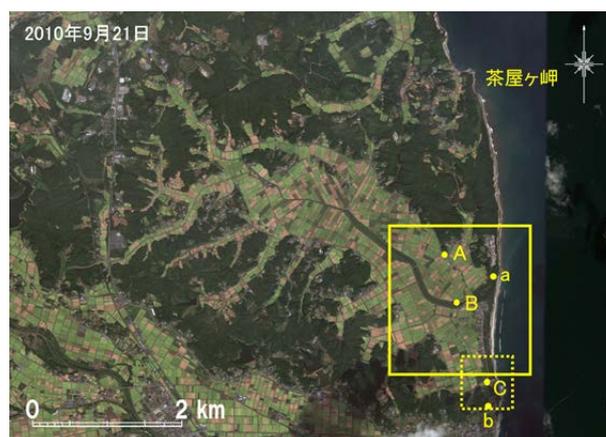
図-1 津波災害を蒙る前の相馬市八沢浦干拓地の衛星画像(2010年9月21日)

調査地が津波災害を蒙る前の2010年9月21日、津波直後の2011年3月12日、および5か月後の2011年10月8日の衛星画像を図-1、2、3に示す。図-1のAには熊野神社が、また低地の中央にある排水機場(B)の北脇には山田神社が祭られていた。茶屋ヶ岬の南側に伸びた山地はその幅が南向きに狭まるが、熊野神社は山地の西側の分枝の南端に祭られていた。一方、山地の西側の低平地には水田が広がっていた。津波直後の3月12日の衛星画像(図-2)ではこの低平地全体が浸水し大きな湖が形成された。しかし5か月後の2011年10月

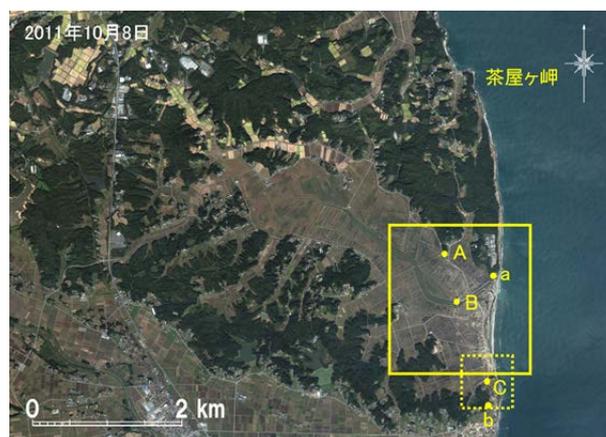
図-3 津波5か月後の衛星画像(2011年10月8日)

8日の衛星画像(図-3)によれば、浸水した水田は畦道の大部分をそのまま残して元の姿を取り戻した。

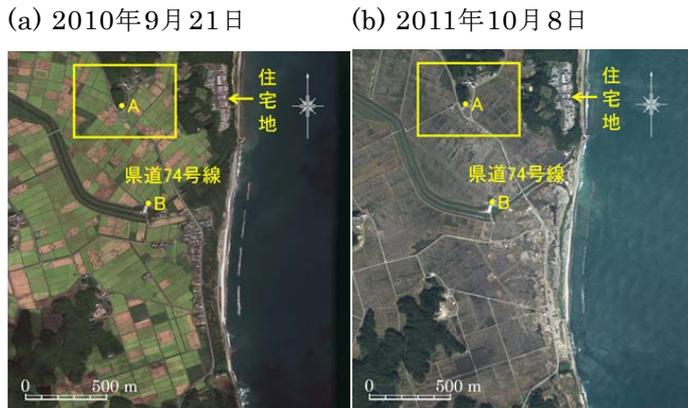
図-4 図-3に示す矩形区域の拡大衛星画像

bでの津波高はそれぞれ13.4m、16.7mであった。図-4は図-1、2、3に実線で示す海岸線近傍の矩形区域の拡大画像で、津波前の2010年9月21日と津波後の2011年10月8日の比較画像である。地点Aから東にほぼ700m離れた場所には低地を守る海岸堤防があり、海岸線に沿って離岸堤（4基）が設置されていた。また、海岸線背後を通る県道74号線に沿って住家が並んでいた。低地を防護する海岸堤防の南端は、南東方向へ伸びてきた別の山地に挟まれ、海岸低地は間口が1.4km、奥行きが4.2kmで、北西方向に長く伸びた後背湿地であった。津波は海岸線に沿った低地から内陸へ侵入した。図-4の津波前後の衛星画像を比較すると、津波前に海岸線近傍にあった通称「港集落」の住家（40戸）は悉く破壊され、ここでは46名の命が失われた。また、海岸堤防の陸側に広がっていた幅約100mの松林は完全に消失し、そこには大きな溝が形成されたことが分かる。この時、図-4のBで示す排水機場の隣に昭和16年（1941年）に創建された山田神社も水没・流失した。これと対照的に、熊野神社Aの東600 mに位置する丘陵地の標高26mの場所⁶⁾に造られていた住宅は標高が高かったために津波被害を免れた。

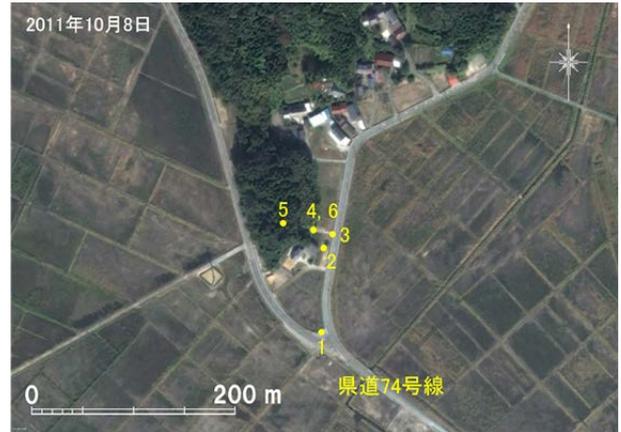
図-5 図-4に示す矩形区域の拡大衛星画像

熊野神社は、海岸低地に北側から突き出た尾根の南端に位置しており、その標高⁶⁾は12mであった。図-5は、図-4に示す矩形域の拡大衛星画像を示す。図には現地踏査地点1～6（写真番号と同一）の位置を示す。まず、熊野神社前にある県道74号線と農道の交差点から南向きに望んだのが写真-1である。はるか先まで低地が続き、低地には排水機場の建屋のみが目立っていた。地点1の北側の山の麓には住家があった。この住家の物置小屋を撮影したのが写真-2である。物置小屋の側面には津波到達線の印が付けてあり、津波痕跡は小屋の立つ地盤面上2.8mにあった。写真-2に示す背後の家屋の左（西）隣りには母屋があったが、住人への聞き取り調査によれば、母屋は津波により流され、そこに寝ていた母親を家屋の二階へ連れていった直後に母屋が流出したとのことであり、間一髪で津波を免れたと聞いた。また、住人は津波が来るとは全く思っていなかったが、そのうち南側から「水の壁」が進んで来たことから津波の襲来を知ったとのことであった。

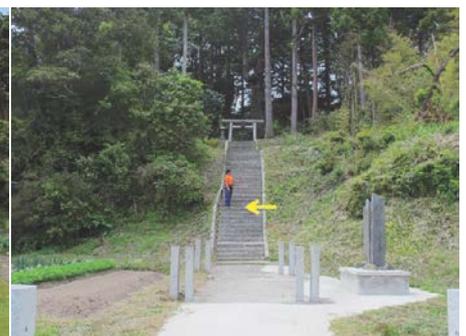
写真-3 熊野神社への参道（石段）

写真-3は熊野神社への参道と鳥居を示す。写真-2の津波高との比較によれば、石段の12段目まで津波は達した。熊野神社は、この階段の上にある踊り場からもう一段の階段（写真-4）をさらに上がった上にあった。写真-5は、写真-4に示す一の鳥居直下から海側にある丘陵地を望んだもので、前方の丘陵地との間にある低地は図-2に示したように浸水域となった。写真-6は、写真-2において表側に津波痕跡水位（地盤上2.8m）の印が付けられていた小屋の側面状況を示す。軽量アルミ製の側壁には矢印の位置まで変形が認められ、確かに一階が水没するような津波が襲来したことが確認できた。

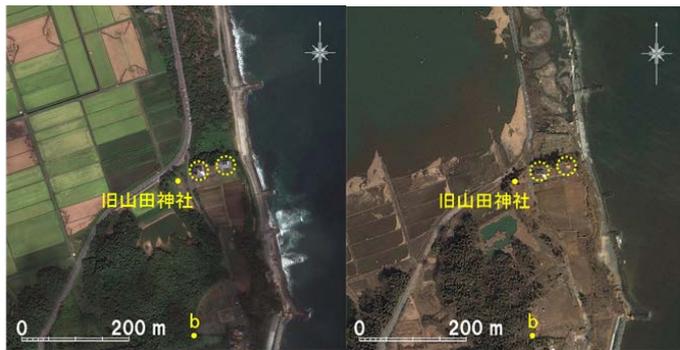
図-6 津波災害前後の旧山田神社周辺の衛星画像

を図-6に示す。これらの図に示すように、旧山田神社は小高い丘（標高10m⁶⁾の上に祭られていたが、昭和16年（1941年）に干拓地の完成とともに神社が低地へと遷された。その後、旧山田神社の跡地は津波避難場所に指定された。図-6に破線の○印で示すように、津波前、旧山田神社の海側の台地上には2軒の住宅があった（台地の標高は13.2m⁶⁾）。しかし図-6の点bでの津波高は16.7m⁵⁾と高かったことから、津波はこの台地を越え、台地上の2軒の家屋のうち海側の家屋は完全流出する被害をもたらした。陸側の家屋は流出を免れたもののこれも浸水被害を受けて後に取り壊された。

熊野神社の近傍に建つ住家では、津波襲来時、住人の判断により本人とその母親は危機一髪で津波から逃れることができた。この事実より、災害時何よりも大事なものは各人が災害から逃れるための判断力を持つこと、それを即座に実行することと考えられる。一方、南部に祭られた山田神社は、元々は津波避難場所に指定されていた標高10mの小高い丘の上に祭られていた。この台地にも津波は押し寄せたものの、その海側には標高13.2mの台地がある上、二つの台地の間には北向きに傾斜した窪地（そこに道路が走る）があったため、津波の作用はかなり減殺されたと推察される。このように旧山田神社の祭られていた場所も津波の襲来を受けてはいるが、津波の作用は相対的に小さかった。対照的に海岸低地にあった排水機場の北隣に遷された山田神社は「港集落」の40戸の住宅とともに壊滅的打撃を受け、原形を留めぬほど破壊された。山田神社の謂れによれば、山田翁

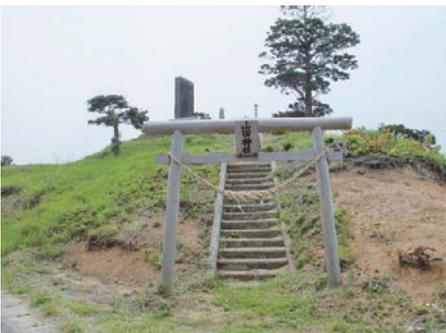
写真-7 台地の入り口にある鳥居

写真-7は、旧山田神社の祭られていた台地の入口にあった鳥居を示す。正面奥に見える小高い丘の左手に祭られた神社と、その前面に新たに建てられた鳥居を写真-8に示す。鳥居の右側には神社の由来を書いた説明板が見える。その説明には次の文が記されていた（原文どおり）。

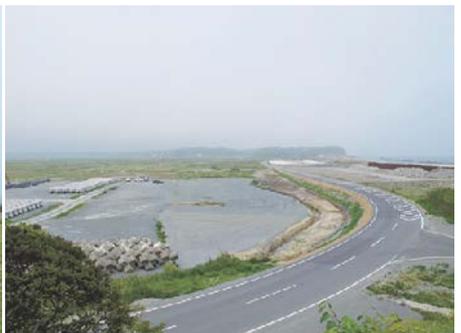
写真-9 丘から見下ろす海岸低地

神社の祭られていた丘から低地を見下ろしたのが写真-9である。県道74号線のみが残され、津波により荒廃した広大な低地が広がっていた。
