現地レポート：時々刻々変化する土砂災害リスクを把む

平成25年台風18号災害における土砂災害防止の取組み

沢崎幸夫

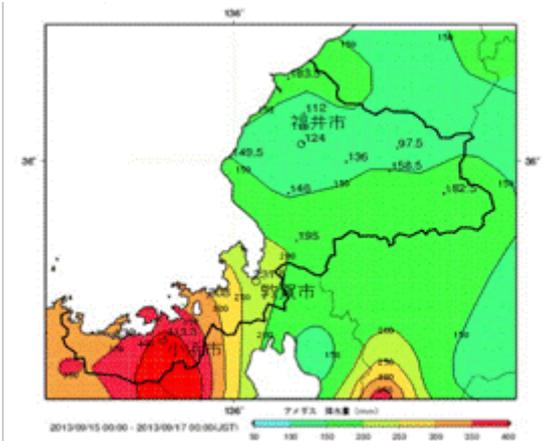
台風18号の接近により、2013年9月16日、福井県西部の嶺南地域を中心に、特に小浜市では24時間降水量が384mmと観測史上第1位、降り始めからの総雨量が400mmを超える記録的な豪雨となり、運用開始以来初の大雨特別警報が福井県、京都府、滋賀県全域に発表された（図-1,2）。

図-1 総降水量分布図（9月15日00時～16日24時）
出典：台風18号に関する福井県気象速報(福井気象台)

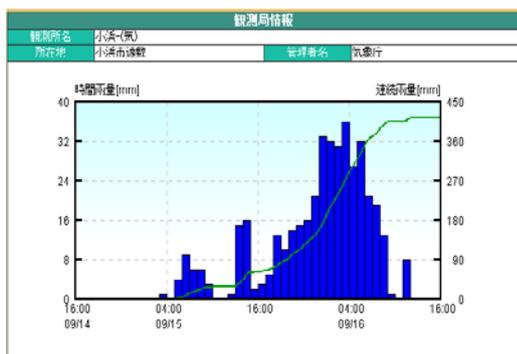
図-2 ハイエトグラフ（アメダス小浜観測所）

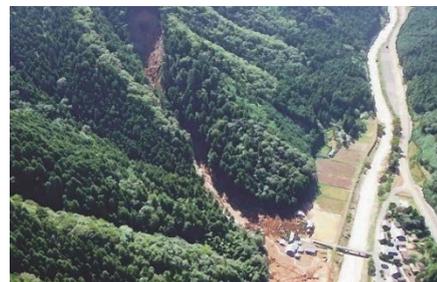
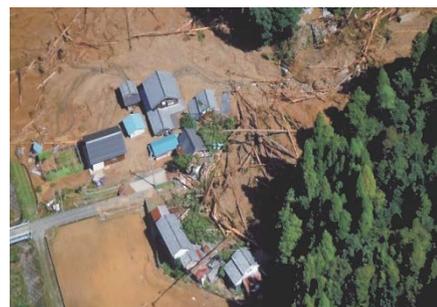
主な被災箇所として、小浜市忠野においては、源頭部での幅100m長さ100m深さ30mにわたる大規模な崩壊が誘因となり、土石流が発生し山際にあった人家3軒を全壊させた（写真-1）。

写真-1 小浜市忠野地区の土石流災害

被災直後から自衛隊、警察による捜索活動等が行われるとともに、県においては、二次被害の発生を防止するためTEC-FORCEによる被災調査を踏まえ降雨状況を監視しながら、応急対策として被災箇所において大型土のう等による溪流内土砂の流出抑止、溪流内埋塞土砂の除去による流下断面の確保および土石流センサー（ワイヤー式）による土砂移動監視体制の整備等を緊急に行った。

恒久対策としては、現在施工中であるが、災害関連緊急砂防事業等により土砂流出を防止するための砂防堰堤の新設、嵩上げを行っている。大量の土石流土砂の搬出が困難な施工条件が悪い箇所については、現地発生土砂を最大限利用する砂防ソイルセメント（INSEM工法）を採用し、対策工事の迅速化、効率化を図っている。

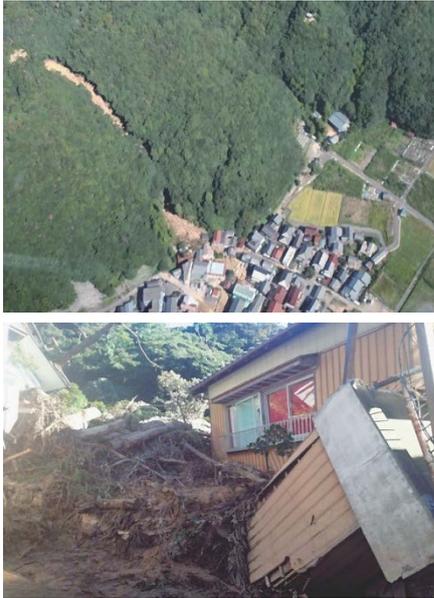
写真-2 美浜町丹生地区の土石流災害

美浜町丹生においても幅30m長さ40m深さ2mの源頭部での崩壊が発生し、土石流となって山際にあった人家を全壊させるとともに人的被害も生じさせた（写真-2）。

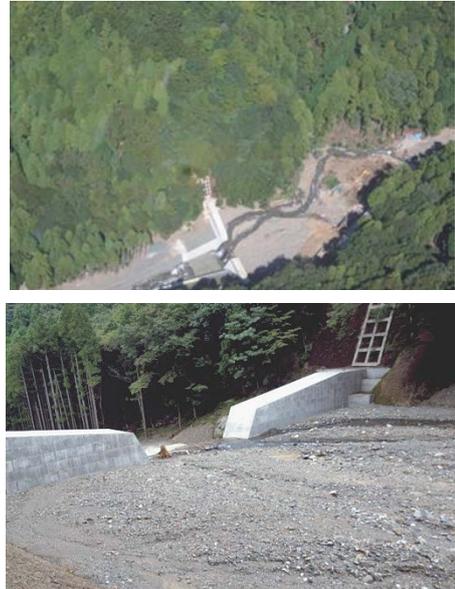
若狭町上野の八幡川に建設した八幡川2号堰堤（堤高H=10.5m，堤長L=55.0m）では約4,000m³の土石流を捕捉した（写真-3）。

写真-3 八幡川2号堰堤の土砂捕捉状況

これらの砂防堰堤による土石流の捕捉がなかった場合、当該溪流下流部に存する人家等に被害をもたらしたと想定される。

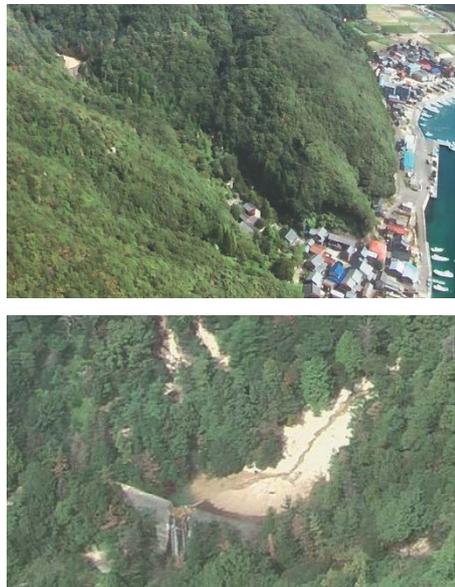
また、若狭町丹生の阿弥陀川に建設した阿弥陀

川1号堰堤（堤高H=13.0m，堤長L=69.0m）においても約4,000m³の土石流を捕捉した（写真-4）。

写真-4 阿弥陀川1号堰堤の土砂捕捉状況

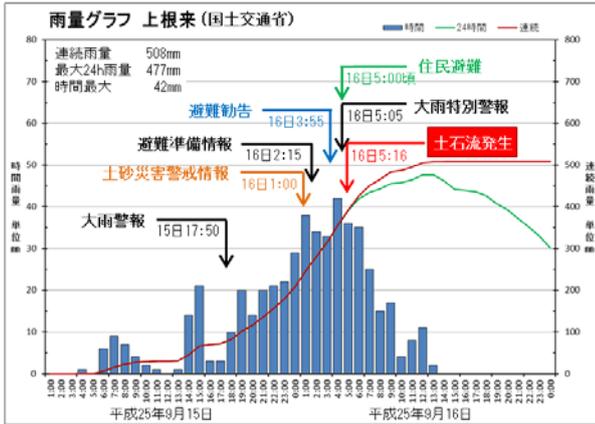
小浜市（土石流が発生した忠野地区を含む）における台風18号時の気象情報の発表、避難情報発令および避難行動の履歴（図-3）をみると●15日17時50分：大雨警報発表●16日1時00分：土砂災害警戒情報発表●2時15分：避難準備情報発令●3時55分：避難勧告発令●5時00分：忠野地区住民避難●5時05分：大雨特別警報発表●5時16

図-3 気象情報・警戒情報等の発表経過

分：忠野地区で土石流発生という時間経過であった。

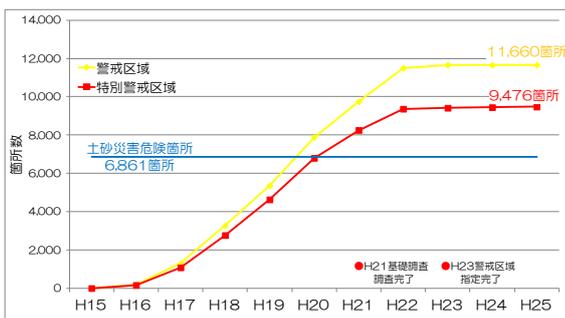
本県では、2004年7月「福井豪雨」により多くの土砂災害が発生したことから、土砂災害警戒区域等の指定を重点施策として位置づけ、年度ごとに指定の目標値を掲げ、短期間で指定に取り組んだ。その結果、2009年基礎調査完了、2011年11,660箇所全箇所区域指定を完了した(図-4)。

図-4 土砂災害警戒区域等の指定経過

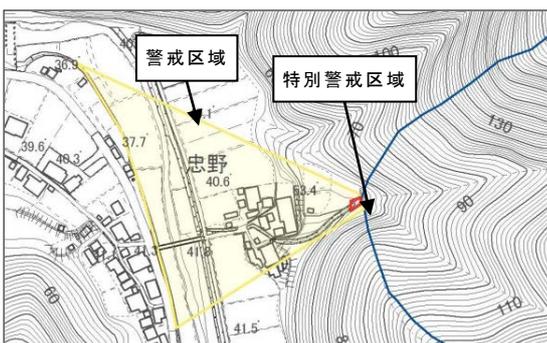
図-5 小浜市忠野地区の土砂災害警戒区域等

また、忠野地区やその他の土石流発生箇所において、土石流により人家が全半壊したが、特別警戒区域(レッドゾーン)の指定は山際部のみで人家が立地している場所は警戒区域(イエローゾーン)の指定であった(図-5)。降雨量や降雨パターンによっては土石流の流体力や到達する範囲に差異が生じるという事象が当地区で確認された。

台風18号において、土石流が特別警戒区域の範囲を超えて発生し人家被害が生じたことや県内において当初指定してから約10年が経過し豪雨による土砂災害の危険性が潜在的に存在する箇所が見込まれることから、土砂災害警戒区域（特別警戒区域含む）を見直し、警戒避難体制を強化していく。

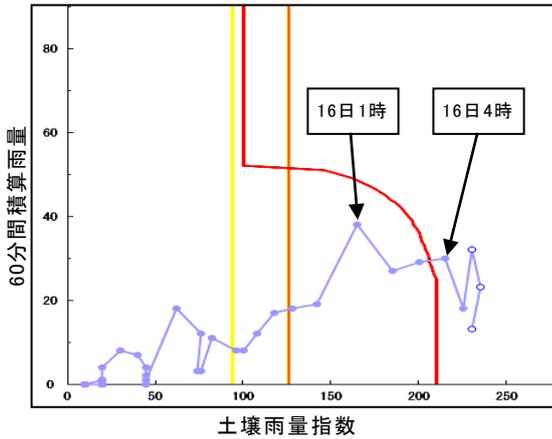
忠野地区における判定図(スネーク曲線図)(図-6)をみると、16日1時00分に縦軸の短期降雨指標である60分積算雨量が約40mmを記録するとともに、横軸の長期降雨指数である土壌雨量指数が、がけ崩れまたは土石流が発生する可能性が高まるとされるCL線に近接し、4時00分時点でスネーク曲線がCLを超えた。実際の土石流の発生は5時16分であり、忠野地区での実際の事象との相関が高いことが確認された。

図-6 スネーク曲線図（小浜市忠野地区）

土砂災害警戒情報を補足する情報として、現在は1km²メッシュ毎の危険度を3段階で提供しているが、さらに、迅速な避難勧告等の発令や避難行動に資するため、1km²メッシュ毎のスネーク曲線図を市町、住民に提供できるようシステムを改良していく。
