## アルカリシリカ反応と輪荷重疲労で複合劣化した床版の疲労耐久性

五島孝行・大田孝二・岸良 竜・大野 晃・前島 拓・久保善司

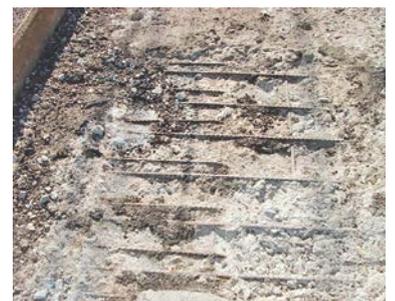
写真-2 床版上側主筋の露出状況

調査した床版は、別途行われた調査でASRでの損傷であることが確かめられている、建設後47年を経過した道路橋床版である。損傷床版のアスファルト舗装をはぎ取ると、写真-2のように床版上面のかぶりコンクリートが土砂化し、上側鉄筋が露出しているのが広い部分で観察できた。床版の下面は鋼板接着工法で補強されていることもあり、水が抜け難い構造となっており、床版内部への雨水の滞水や凍結防止剤によるアルカリがASRを促進した可能性が考えられる。

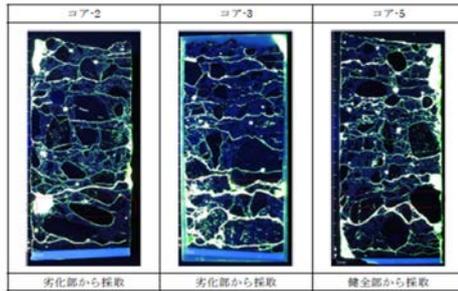
写真-3 コアのひび割れ状況

この床版からコアを採取してひび割れの様子を調査したのが写真-3である。下端の青い線は鋼板接着用のエポキシ樹脂である。ひび割れは水平方向に卓越しており、とくに下側の鉄筋位置付近に比較的大きなひび割れが観察できる。

コアを採取して行った床版コンクリートの調査によれば、ほとんどのコアは水平方向のひび割れのためにコア採取ができず、採取した6体のコアの

うち唯一、高さ/直径の比が2.0以上を満たしたコアの圧縮強度は16.5MPa(ヤング係数は2.3GPa)であり、設計基準強度(合成桁であるため28MPaと考えられる)を大きく下回り、極めて劣化していることが判明した。

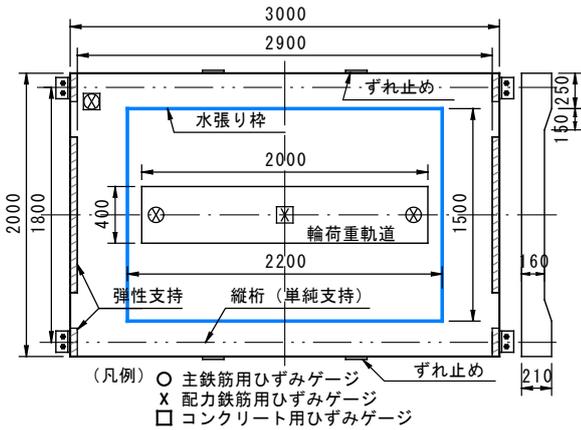
図-1 床版試験体形状及び支持条件

65%のコンクリートにNa<sub>2</sub>O換算で10kg/m<sup>3</sup>のNaClを加えて図-1に示す3体を製作した。

主鉄筋(D16)は下側150mm、上側300mmピッチで配置し、配力鉄筋(D13)は下側125mm、上側250mmピッチで配置した。ひずみゲージ(図-1参照)は、主鉄筋計測用(○)を床版支間中央部と端部の3か所、配力鉄筋計測用(×)を床版支間中

央部と端部の4か所に配置した。コンクリート計測用埋め込み型ひずみゲージ(□)は床版支間中央部と端部の2か所に配置した。

載荷試験機は写真-4に示すように、載荷の輪荷重が固定されており、試験体を載せた台車走行のタイプで、輪の移動距離は2mである。前述の促進養生を行った3試験体を用いて輪荷重移動載荷試験を実施した。図-1に示すように各床版試験体は床版支間1,800mmを受桁2辺で支持されており、短辺は形鋼を用いて弾性支持としている。

図の水張り枠とは、床版Ⅲで湛水した部分である。

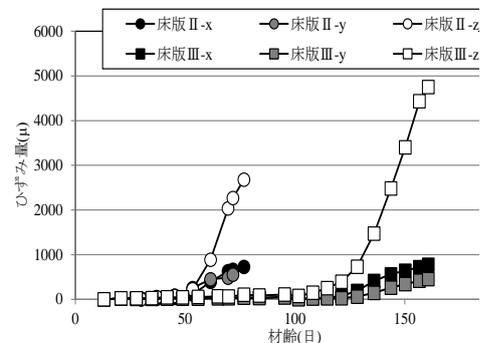
図-2 コンクリートひずみ

より、ASR促進期間中の床版中心部のコンクリートのひずみ量は、床版を問

わず配力鉄筋配置(x)方向と主鉄筋配置(y)方向では同じような増加傾向を示す一方で、版に対し垂直(z)方向のひずみは、明らかに増加する傾向を示し、促進期間の長い床版Ⅲでは4750μまで達し、床版

IIに比べ 2000 $\mu$ ほど大きい結果となった。これは ASR によるコンクリートの膨張が鉄筋による拘束を受けにくい z 方向に進展したためと考えられる。なお、輪荷重移動載荷試験後に輪荷重の影響が少ないと考えられる範囲の床版から採取したコアの観察では、コンクリートの膨張により水平ひび割れが発生していることを確認した。

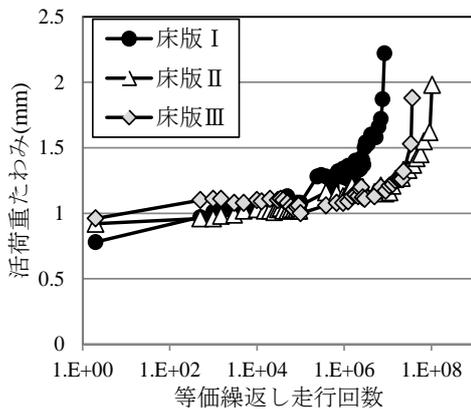
図-3 活荷重たわみ-等価繰返し走行回数

活荷重たわみと等価繰返し走行回数の関係を図-3に示す。各床版の疲労限界状態に至った等価繰返し走行回数は、98kN換算で床版 I が700万回、床版 II が9,000万回、床版 III が2,300万回であった。健全相当の床版 I よりも、ASR促進養生を行った床版 (II, III) の方が疲労破壊に至る走行回数は大幅に増加していることから、床版 II と床版 III は健全相当の床版

I よりも耐疲労性が向上していることが分かる。

走行回数の増加に伴う各床版の活荷重たわ

みは、床版 I では徐々に増加していくのに対し、促進養生を行った床版 (II, III) では、いずれも増加量は小さい傾向を示した。これは、ASR によるコンクリートの膨張を鉄筋が拘束し、ケミカルプレストレス<sup>4)</sup>が導入されたため、活荷重たわみの増加を抑制したものと考えられ、床版 II と床版 III の活荷重たわみの推移が同程度である理由もこれによると解釈される。

また、ASR 促進を実施した床版で比較すると、床版 III では、等価繰返し走行回数が床版 II の 25%程度で疲労破壊に至っている。これはこれまでの研究成果で報告されている水の影響を受ける場合は水のない場合に比べ等価繰返し走行回数が 1%以下になる<sup>5)</sup>のに比較して大きいものとなっており、ASR の膨張により導入されたケミカルプレストレスが耐疲労性を向上させた結果であると推察される。
