# 集水地内道路盛土の耐震性向上に向けた検討

加藤俊二・梶取真一・佐々木哲也

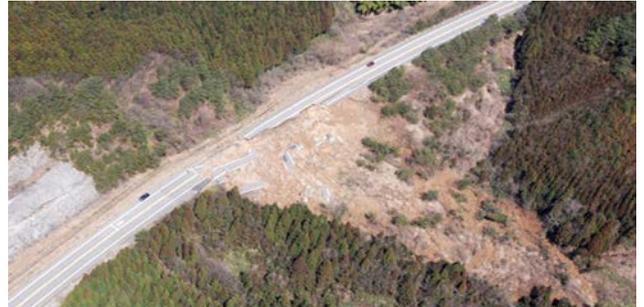
写真-1 盛土の被災事例（2007年能登半島地震）

近年の大規模地震では、沢部を横断する山岳道路盛土で崩壊が生じ、長期間にわたり道路の交通機能が失われた事例が多発している（写真-1）。このような崩壊に対しては、入念な締固めと適切な排水施設の設置による盛土内水位の低下により、耐震性が向上することが既往の研究により明らかになっている。

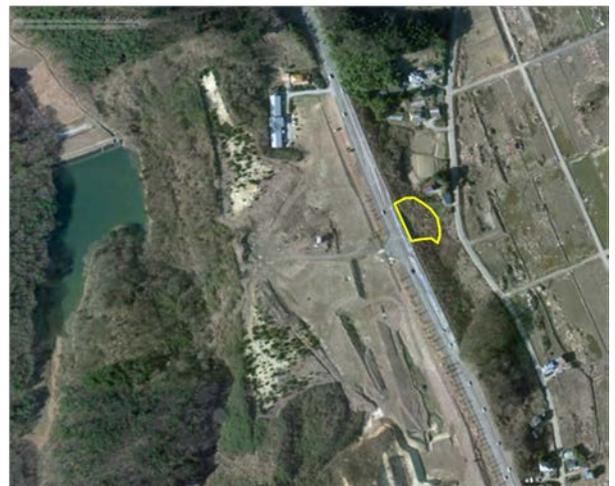
写真-2 現地観測箇所の航空写真  
（Google Earthに被災した盛土部を追記：黄色線囲み）

観測箇所は、宮城県亘理郡山元町にある盛土高約10mの道路盛土である。東日本大震災によって被災し2012年3月に本復旧が完了した箇所である。写真-2に現地の航空写真を示す。当該箇所は、海岸線より約1km離れた位置にあり海岸線にほぼ並行した丘陵沿い道路の谷部を埋めた盛土区間である。盛土ののり尻から海岸線まではほぼ平坦で

ある。また、盛土山側の背後約200mまで道路盛土と一体となった盛土造成地で、造成前の古い航空写真より複数の沢筋を確認しており、当該箇所はほぼ沢の出口にあたる。路面から稜線までは約20mの高低差があり、さらにその背後には約10m下がった位置に農業用の溜池がある。溜池の位置関係から地下水位が高いことが予想され、造成地内には複数の集水井も設置されていたことや、災害復旧時も沢の出口にあたる位置では湧水による小崩壊も確認されたことから、元々高い地下水位であったことが推察された。

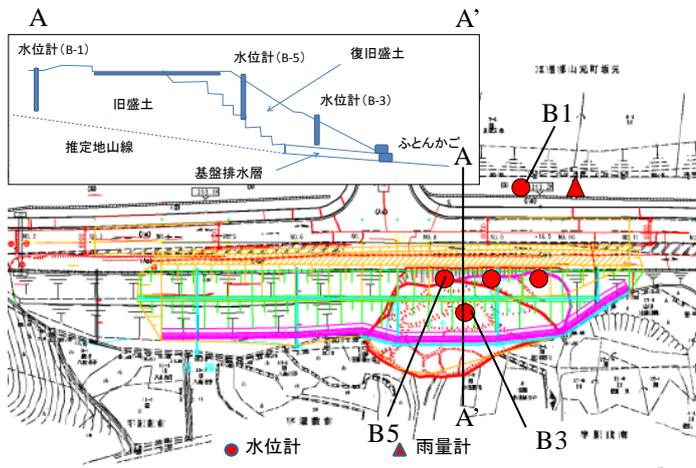
図-1に計測器の配置図を示す。水位計は沢筋および沢の形状を考慮して、山側に1箇所、のり尻に3箇所、のり尻に1箇所の計5箇所設置し、山側の平地部分に雨量計を設置している。

図-1 計測器の配置および概略横断面図

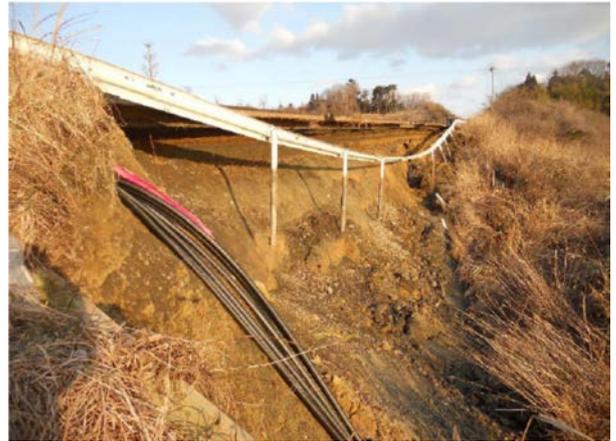
東日本大震災では、谷埋め盛土全体にわたって路面の沈下、クラック等の変状が確認され、大きな谷埋め部の切盛り境付近から約50m区間で盛土崩壊が発生した（写真-3）。

写真-3 崩壊状況

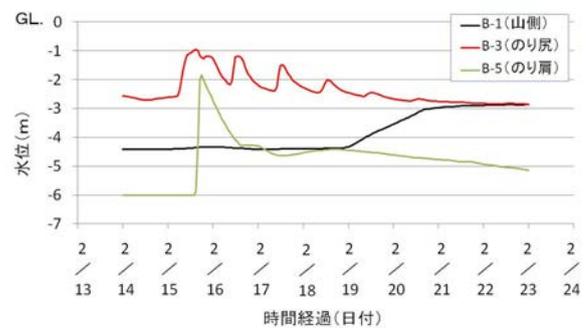
図-2 降雪・融雪時の盛土内水位の変化

で観測された降水量、気温、積雪量を用いて「亘理」の降水量および気温より降雪・積雪量を推定し、現地の降雪・積雪量の変化の推定を行った。図-2はこの間の水位変化が顕著に表れている3点（B1, B3, B5）を示す。図-3には比較のためほぼ同量の降水量があった2013年12月19～20日の降雨による水位変化を示す。のり尻の水位に着目

すると、通常の降雨の場合には比較的短時間で急激に水位が上昇し、ピークに達した後も比較的早く水位が減少して背面からの供給に合わせて水位を維持しているが、降雪時では水位上昇も比較的なだらかで、ピークに達した後も気温上昇に合わせて増減しながら高い水位が継続しており、融雪による影響が表れていると推定される。また、のり肩でも融雪時には背面からの供給前から高い水位を維持する傾向が見られる。雪密度が小さいため、融雪量を降水量に換算しても日雨量で数mm程度の降雨量であり、通常の降雨であればほとんど水位変動が見られないが、融雪の場合には表面流失や特に地表面からの蒸発散がほとんど無く、効率的に浸透しているものと考えられる。

盛土内の水位観測では、通常の降雨に比して融雪水により盛土内水位（特にのり尻部）が比較的高い位置で維持していることが確認できた。東日

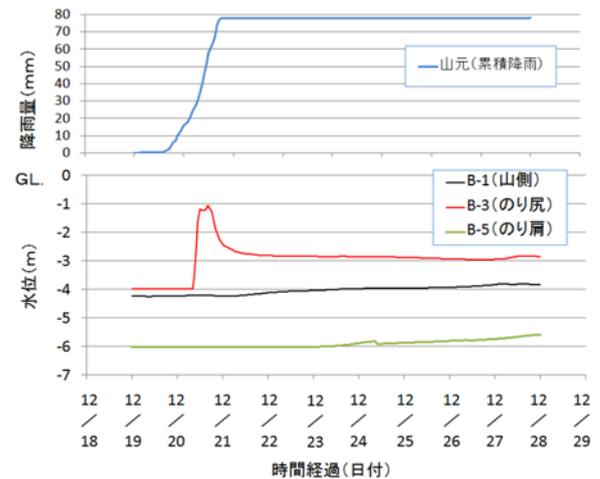
図-3 類似降雨時の盛土内水位の変化

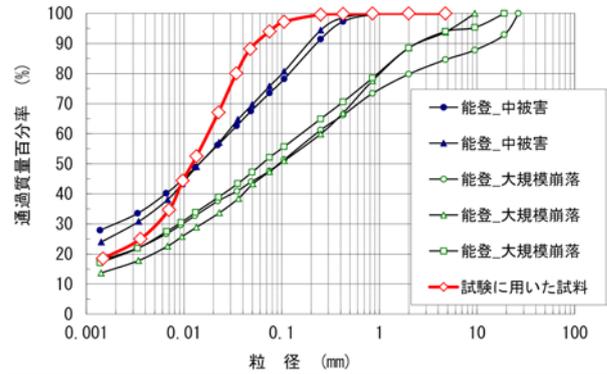
本検討で用いた試料は図-4 に示す粒度分布で、細粒分含有率  $F_c = 94\%$ 、塑性指数  $I_p = 21.7$  の砂混じりシルトである。なお、図-4 には、2007年能登半島地震で実際に被災した山岳道路盛土において「大規模崩壊が発生した」あるいは「のり面変状や路面のクラックが路床まで達した」（中被害）箇所から採取した細粒分含有率の高い盛土材の粒度分布も併せて示している。

図-4 室内土質試験に用いた粒度分布（赤色）

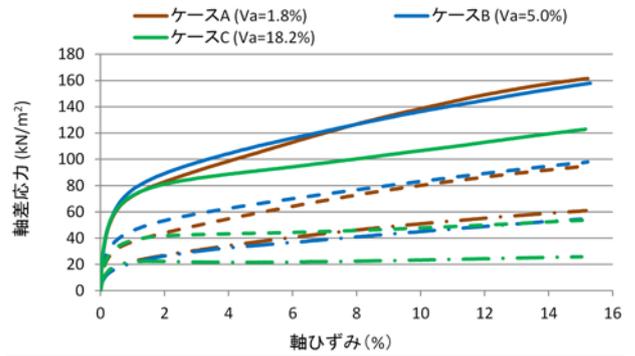
応力-軸ひずみの関係を図-5 に、応力経路を図-6 に示す。図-5 に示すように、いずれのケースもひずみの増加に伴い、軸差応力は単調増加した。ケース A・B の残留強度（ひずみ 15% に達するときの軸差応力とする）は、ケース C よりも 1.3 倍

程度大きくなった。

(実線：120kN//m<sup>2</sup>，破線：60kN//m<sup>2</sup>，鎖線：30kN//m<sup>2</sup>)

図-5 軸差応力と軸ひずみの関係

また、空気間隙率管理による耐震性向上の検討では、細粒分を多く含む盛土材を対象に異なる空気間隙率のもと、物理特性・力学試験を実施した。透水試験の結果、同程度の締固め度であっても  $V_a$  が小さいと透水係数は小さい傾向を示した。また、CUB試験の結果、 $V_a$  の小さいケースは、 $V_a$  の大きいケースよりも残留強度が大きい傾向にあった。液状化試験の結果によると、同じ締固め度であっても、 $V_a$  により液状化強度曲線の形

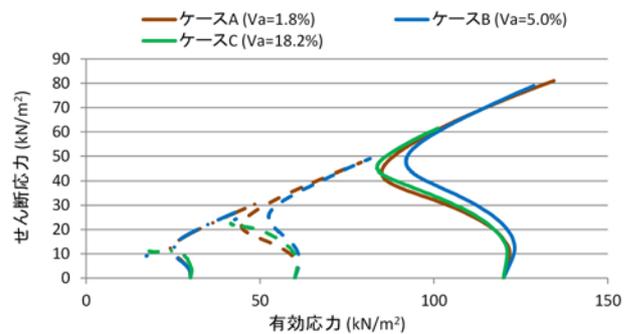
また、図-6の応力経路を見ても、ケースA・Bは概ね同様な傾向であるが、ケースCは傾向が異なる。拘束圧 $30 \cdot 60\text{kN/m}^2$ の経路では、変相点後にケースA・Bはせん断応力が増加するが、ケースCではその傾向は全く見られない。拘束圧 $120\text{kN/m}^2$ の経路では、ケースCの変相点後にも若干のせん断応力の増加が見られるが、ケースA・Bと比べると、その程度は小さい。

(実線：120kN/m<sup>2</sup>，破線：60kN/m<sup>2</sup>，鎖線：30kN/m<sup>2</sup>)

図-6 せん断応力と有効応力の関係

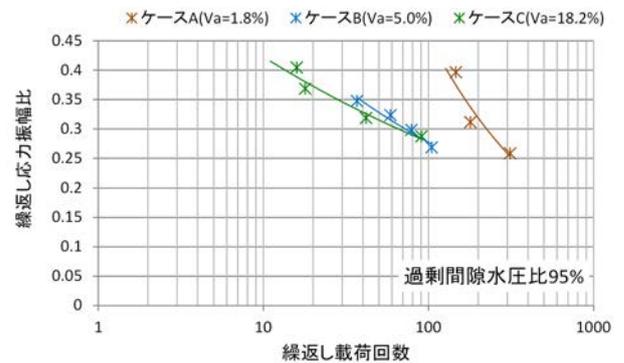
一方で、繰り返しせん断に伴う変形の進行については逆の傾向を示す。ここで、各ケースの過剰間隙水圧比が95%に達する液状化強度曲線を図-9に示す。ケースAはケースBに比べて明らかに繰返し载荷回数が多い。一般にキレイな砂質土では

図-8 各ケースの過剰間隙水圧比95%に達する液状化強度曲線

DA5%と過剰間隙水圧比95%の繰返し回数は一致するが、今回用いた盛土材のケースA、Bでは一致しない。細粒分が多いため、砂質土を対象にした液状化強度比では盛土材の強度を比較できない可能性がある。

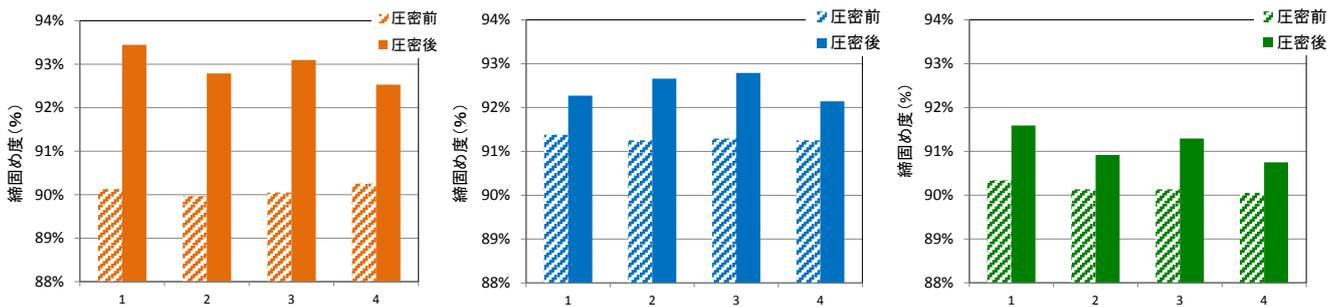
図-7に液状化試験における圧密前、圧密後（繰返しせん断前）の供試体の密度変化を締固め度で示す。ケースA・Bの圧密後の締固め度は、92～93%程度、ケースCは91%前後であり、各供試体は同程度の締固め度で繰返し载荷を行っている。

(左図：ケースA，中央図：ケースB，右図：ケースC)

図-7 液状化試験における圧密前、圧密後（繰返しせん断開始前）の各供試体の密度

なお、いずれの供試体でも、圧密による密度増加に大きな違いは見られず、このため供試体作製時の含水比の違いにより、形成される粒子の骨格構造が異なることが影響している可能性が考えられる。

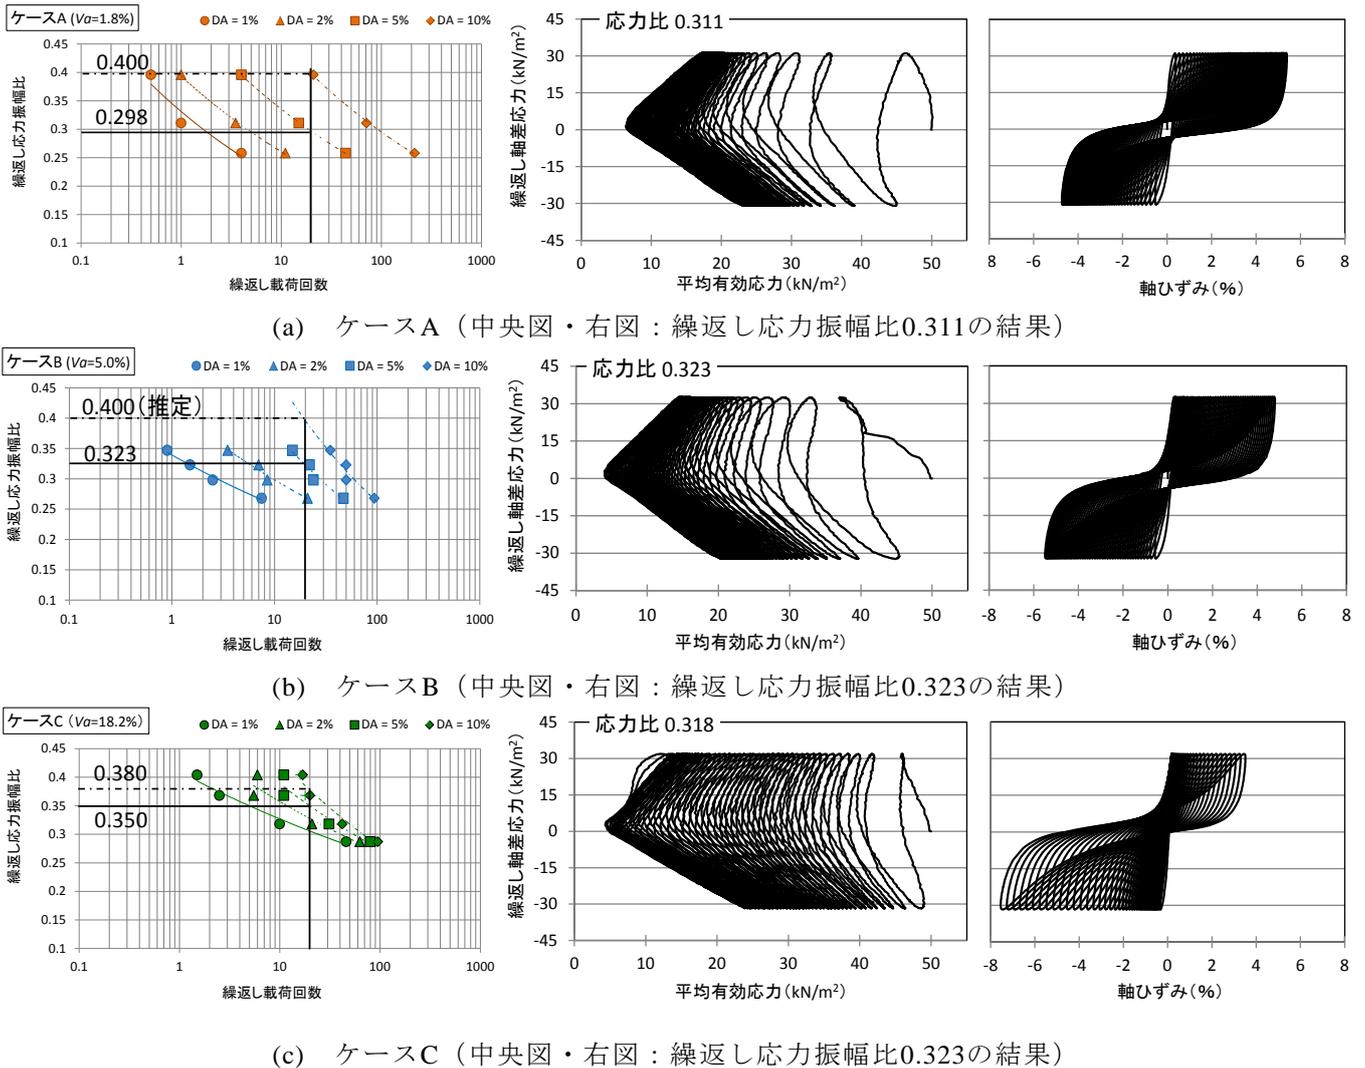
各ケースの液状化試験の結果を図-8に示す。それぞれケースAは(a)に、ケースBは(b)に、ケースCは(c)に示し、左図に液状化強度曲線を、中央図に応力経路を、右図に応力-軸ひずみ関係を示す。中央図・右図は、各ケースの同程度の繰返し応力振幅比の試験結果を示したものである。

各ケースの液状化強度曲線を比較すると、実務でよく用いられるDA5%に達する液状化強度比 $RL_{20}$ （繰返し载荷回数20回）は、ケースAが0.298と最も小さく、ケースCの0.350が最も大きくなるが、DA10%に達する液状化強度比 $RL_{20}$ （繰返し载荷回数20回）で見ると、ケースAの0.400が最も大きく、ケースCの0.380が最小となる。

図-8 各ケースの液状化試験の結果

また、液状化強度曲線の傾きやひずみの進行程度に着目すると、ケースAは、DA=1、2、5、10%の各曲線が開いており、密な試料の傾向を示している。一方、ケースCのDA=1、2、5、10%の各曲線は、ケースAと比べるとその間隔は狭く、緩い試料と解釈できる傾向を示している。ケースBは、ケースAとケースCのちょうど中間的な形状である。

図-8に示す応力-ひずみ関係を見ると、ケースCはケースA・Bよりもひずみの進行が早い、ケースA・Bは徐々に変形が進むため、図では密になっており、 $V_a$ の小さい方が変形が進行しにくいことが示唆された。

以上より、同じ締固め度であっても  $V_a$  が小さい方が繰返し载荷による変形が進行しにくいことが示唆された。

状は大きく異なり、 $V_a$  の小さい方が繰返し荷荷による変形の進行が遅い傾向が示唆された。
