特集報文：道路構造物の点検への取組み

道路標識・照明施設の定期点検

Inspection of Structural Supports for Road Signs, Lights, and Traffic Monitoring Equipment

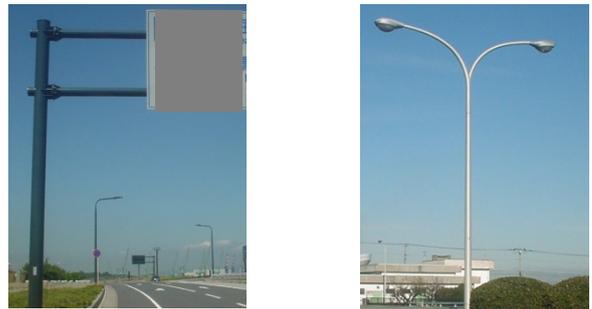
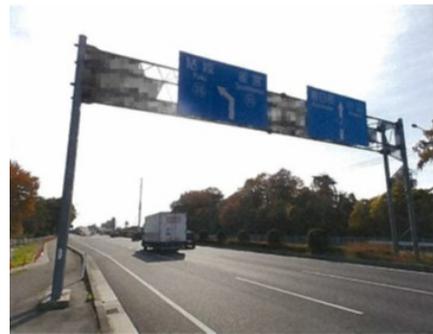
図-1 標識・照明柱の形式の例

全国には約 600 万基という非常に多くの道路標識や照明柱が設置され、交通の安全性や快適性には欠かすことが出来ない重要な役割を担っている。代表的な構造形式を図-1 に示す。標識や照明柱は、その構造や立地環境から条件によっては、ボルトの脱落などの軽微な損傷も第三者被害を及ぼす可能性がある。そのため日頃から点検を行い、異常の把握と適切な措置を行うことが重要である。

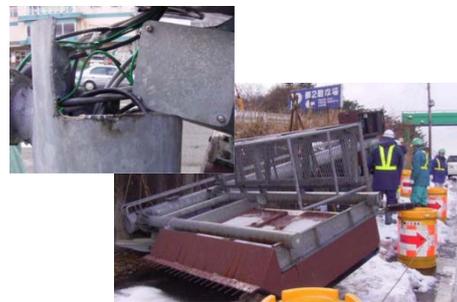
図-2 開口部が破断し倒壊した事例

さらに、ここ 15 年くらいの間には、腐食やき裂など経年劣化の影響が原因と考えられる、標識板の落下、柱の倒壊などの重大な損傷事例が報告されている。図-2 に、標識柱の電気設備開口部が破断し、倒壊した事例を示す。そのため、道路標識や照明の維持管理においては、これらの経年劣化による異常を確実に発見し、かつ補修や補強あるいはボルトの締直しや交換といった対策を適時に実施できる維持管理体系の確立が重要となっている。

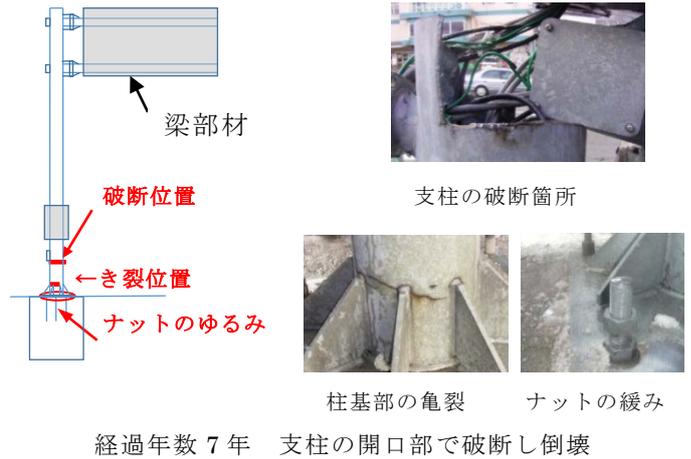
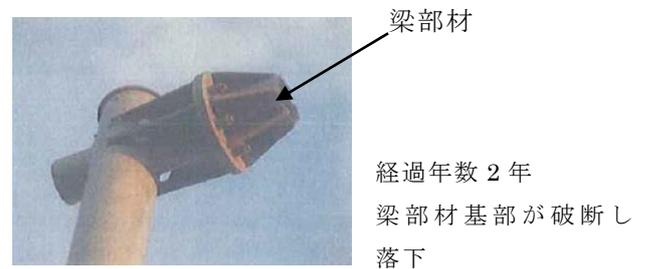
図-5 経過年数10年未満で発生した損傷の例

ただし、新しい標識、照明柱に劣化損傷が出ないということではない。なぜなら、風による振動により、標識・照明施設が、短期間のうちに膨大な回数の繰返し作用を受け、疲労き裂等が生じることもあるためである。図-5 に経過年数 10 年未満で発生した損傷例を示す。

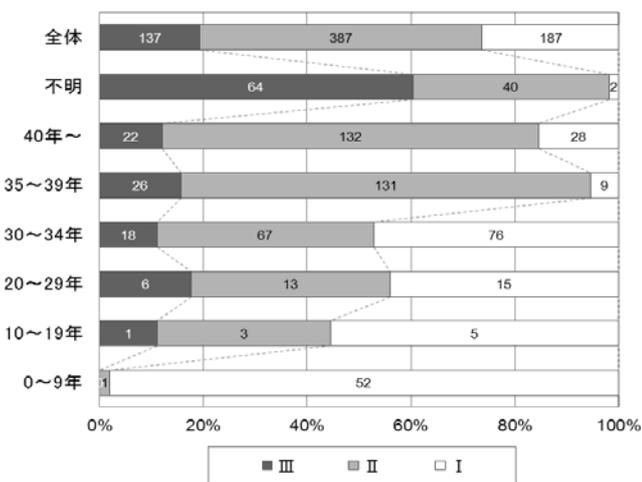
図-3 経過年数ごとの損傷度の比率

図-3 は、平成 16 年に、当時試行段階であった点検要領の案によって直轄国道の照明柱 711 基の点検を行った結果である。主な損傷の種類と発

生箇所、そして、ローマ数字で損傷度が整理されている。数字が大きくなるほど損傷程度が大きくなり、I が損傷が認められない、III が損傷が大きいことを表す。年数が経過するにつれ、損傷が生じている標識の基数並びに損傷度 III の基数が増加する傾向が見られる。

図-4 に、図-3 と同じ点検試行結果を、損傷箇所別に整理し直した結果を示す。損傷発生箇所は、基部、接合部及び柱の開口部であり、その他部分、すなわち一般部ではほとんど発生していないことがわかる。原因として、基部や接合部、あるいは

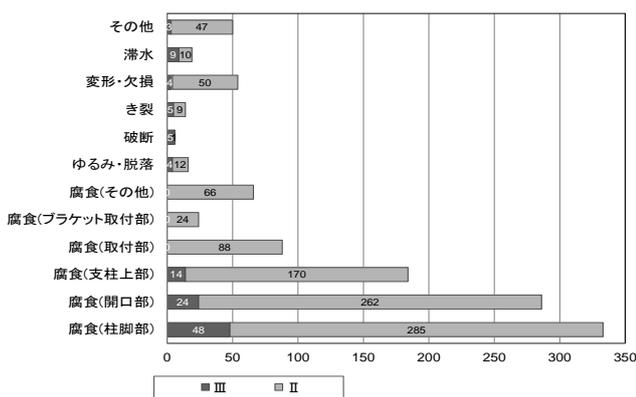
図-4 損傷の種類と発生部位

柱の開口部などの不連続部では伝い水による滞水、局部腐食などの形状不整によって応力集中に起因する疲労き裂の発生など経年劣化の影響を相対的に受けやすいことが挙げられる。またボルト接合では、振動による緩みの発生や補強リブの溶接部が疲労き裂の原因となることも考えられる。それに対して、一般部（接合部以外の部分）で損傷実績がほとんど報告されていない原因として、基本的に材料的にも構造的にも断面変化等の不連続となる要因がなく、相対的に経年劣化要因による影響を受けにくいことが挙げられる。

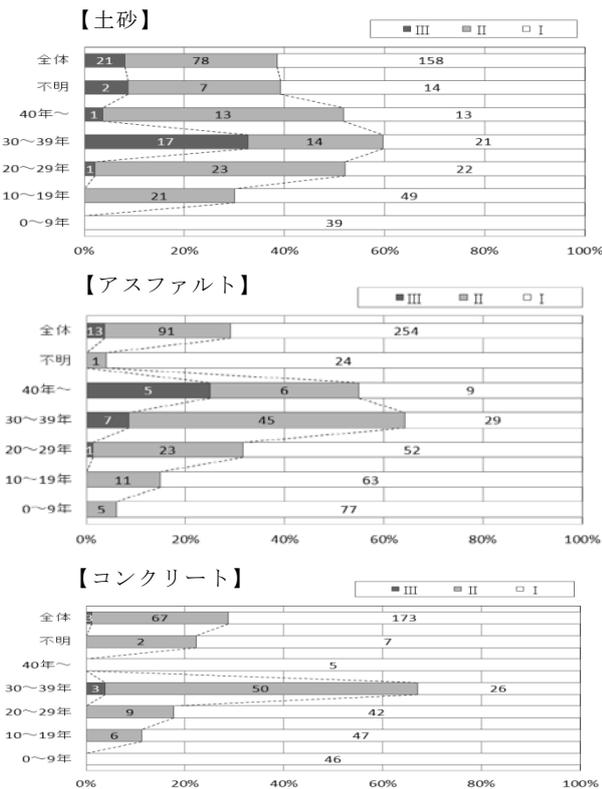
図-6 路面境界部の腐食状態と設置年数の関係

平成 16 年と 19 年には、標識・照明施設を対象に、倒壊に直接的に影響を及ぼす路面境界部での腐食状況の調査が各整備局で実施された。路面との境界部の柱外面の環境を「土砂」「アスファルト」「コンクリート」に分け、設置年数による腐食状況の違いを図-6 にまとめた。路面材料によって腐食の進行傾向が異なるものの、いずれも設置年数が 20 年～30 年を越えると地中部で腐食が進行している場合のあることがわかる。路面境界部の典型的な腐食状況を図-7 に示す。コンクリート中では強アルカリ性環境により鋼材が腐食しにくい場合もあるが、標識・照明柱では、コンクリートと支柱の間に生じた隙間から雨水や様々な腐食因子の侵入によって、コンクリートによる鋼材保護機能が期待出来ないことも多いものと考えられる。

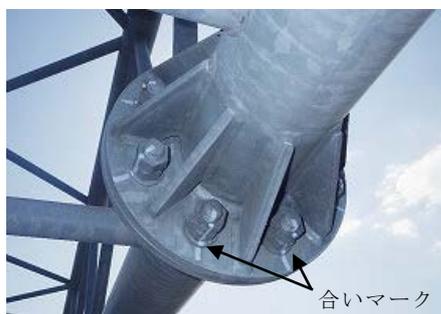
図-8 合いマークの例

措置を行うものである。設置時、又はこのときに「合いマーク」(図-8)を施すことで、その後のボルト部の点検が容易になる。

しかし実績からも明らかなように、比較的構造が単純な道路標識や照明では、ターゲットとなる損傷種類に限られ、かつ接合部などの不連続部以外の一般部では損傷要因が少なく構造上の弱点になった事例がないという特徴がある。そのため例えば高所にあるボルト部に合いマークを施工しておく、近接しなくても確実に緩みを検知できるようにしておくことで、近接しての触診や打音の頻度を減らすことも合理的な維持管理方法と考えられ、国が管理する道路標識や照明柱の点検では構造や条件によってはこのような考え方も取り入れられている。
