地すべり防止施設集水管の閉塞防止器の開発

丸山清輝・石田孝司

Development of Devices for Prevention of Blockage at the end of Drainage Pipes in Landslide Sites

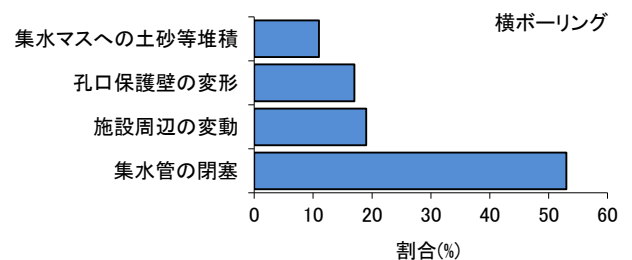
図-1 横ボーリングの機能低下

図-1～3には、各地下水排除施設に発生した機能低下項目とその割合を示した。横ボーリングでは、集水マスへの土砂堆積、集水管孔口保護壁の変形、施設周辺の変動、集水管の閉塞等が生じており、集水管の閉塞の割合が一番大きい。集水井では、排水管及び集水管の閉塞、施設の腐食・変形・損傷、施設周辺の変動等が生じており、集水管の閉塞の割合が3番目になっている。排水トンネルでは、集水管の閉塞、施設の損傷、排水路の閉塞、施設周辺の変動等が生じており、集水管の閉塞の割合が一番大きい。これらのことから、集水管の閉塞が大きな課題になっていると言える。

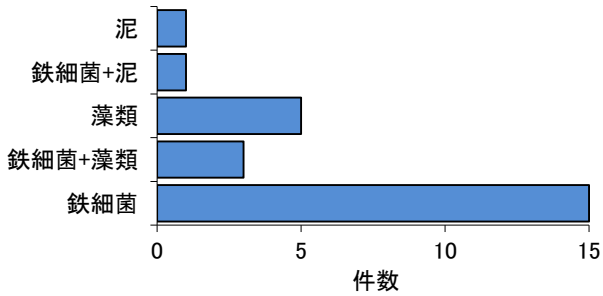
図-4 横ボーリング閉塞物の構成物

図-4は、全国から収集した横ボーリングの集水管孔口に付着していた閉塞物を顕微鏡で観察した結果を示したものである。横ボーリングの集水管の閉塞物には鉄細菌、藻類、泥によるものがあり、一番数が多いものは鉄細菌である。なお、閉塞物中には、鉄細菌と藻類が単独で認められる場合と両者が認められる場合、鉄細菌と泥が認められる場合がある。鉄細菌は、地下水中に生息し、2価の鉄イオン (Fe^{2+}) を3価の鉄イオン (Fe^{3+}) に酸化する時に得られるエネルギーを活動源にしており、その際に閉塞物(酸化第二鉄などを含んだコロイド状の有機物)を生成する²⁾。

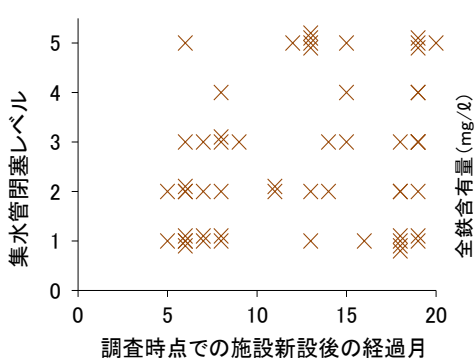
図-5 調査時点での施設新設後の経過月と集水管の閉塞レベルとの関係

図-5には、調査時点での施設新設後の経過月と集水管の閉塞レベルとの関係を示した。なお、閉塞レベルは、表-2をもとに判定した。閉塞レベル4以上のものが、調査時点での施設新設後の経過月20ヶ月の期間に14施設で確認された。また、閉塞レベル4以上の閉塞が、6ヶ月で発生した事例が確認された。

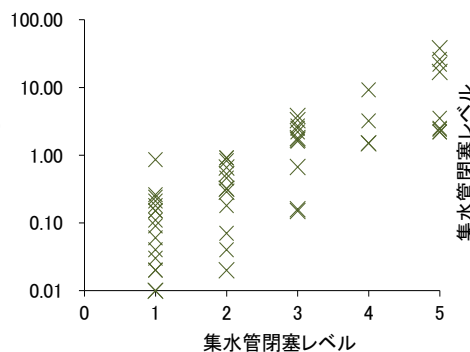
図-6 閉塞レベルと全鉄含有量との関係

図-6は、集水管閉塞レベルと集水管からの排水中の全鉄含有量との関係を示したものである。集水管の閉塞レベルは全鉄含有量の増大にともない高くなっており、閉塞レベル4以上になるのは全鉄含有量が1mg/l以上である。これらのことから、排水の全鉄含有量が1mg/l以上ある場合、集水管の閉塞(閉塞レベル4以上)が施設設置後6ヶ月以内でも生じる可能性があると言える。

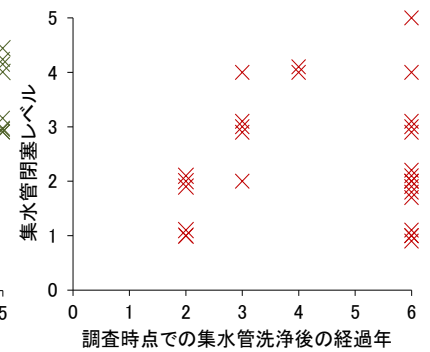
図-7 調査時点での集水管洗浄後の経過年と集水管の閉塞レベルとの関係

図-7には、調査時点での集水管洗浄後の経過年と集水管の閉塞レベルとの関係を示した。集水管の閉塞レベル4以上が、3年以上で生じている。

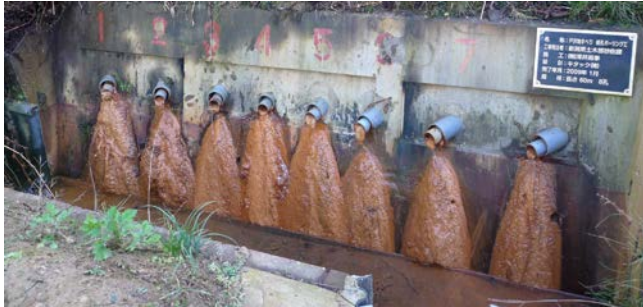
写真-1 現地試験を実施した横ボーリング

写真-1は、現地試験を実施した横ボーリングを示したものである。この横ボーリングは、閉塞レベル5の集水管からの排水の全鉄含有量が38mg/lに達しており、集水管が非常に閉塞しやすい状況であることを確認している。なお、試験開始前には、集水管内に付着した閉塞物を孔口から奥行き約7mの区間をブラシで除去し、集水管に集水管閉塞防止器を装着した。

写真-2には、横ボーリングに装着した集水管閉塞防止器を示した。集水管閉塞防止器は、横ボーリングや集水井の集水管数本をパイプによりまとめ、まとめられた集水管孔口に取り付ける。今回は、写真-1に示した右の4本の集水管に閉塞防止器を取り付け、同左の4本と比較して効果を検証した。

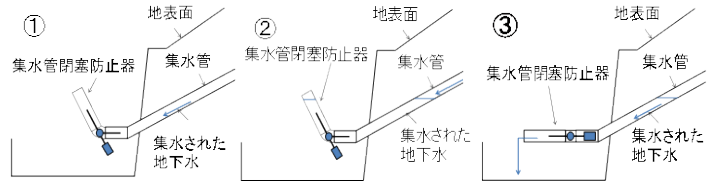
図-8 集水管閉塞防止器動作図

図-8は、集水管閉塞防止器の動作図を示したものである。集水管閉塞防止器は、①～③の動作を自動的に繰り返す。すなわち、①の状態では集水された地下水が集水管内に貯留される。次に、集水された地下水が集水管閉塞防止器の孔口まで貯留され、②の状態となる。この状態になると、③のように集水管閉塞防止器が貯留された地下水の重さで転倒し、貯留された地下水が閉塞物とともに勢いよく排出される。その後は、①に戻る。なお、転倒の時間間隔は、集水管の集水量の多少により変化する。また、集水管内への地下水貯留量と集水管閉塞防止器の動きは、転倒する管の長さや静止時傾角及びカウンターウエイトにより調整する。この他、集水管閉塞防止器は、その動作によりねじれないように短管とクランプで固定する。

集水管閉塞防止器は、鹿威しの動作を応用したものである。集水管の閉塞防止は、孔口から約2m奥までに集水された地下水を貯留し、その後に排水するという動作を自動的に繰り返す。水流で閉塞物の集水管への付着を防止することで行う。

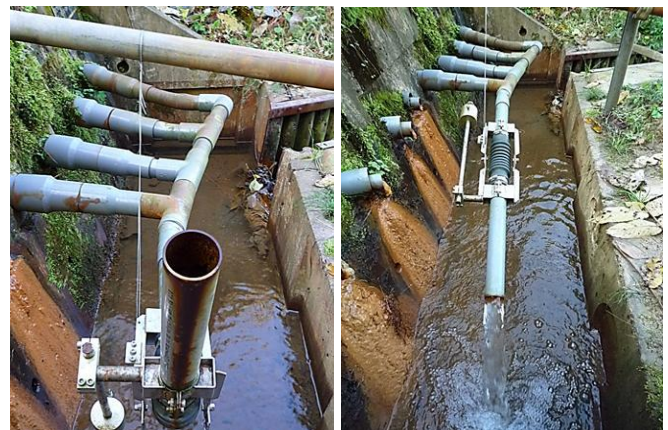
写真-4 集水管閉塞防止器孔口の状況

した。写真-3に示した集水管閉塞防止器を装着していない集水管には、閉塞物が多く付着している。写真-4に示した集水管閉塞防止器の孔口には、閉塞物の付着は認められない。写真-5に示した集水管閉塞防止器の排水時の状況では、地下水が集水管閉塞防止器から勢いよく排出されている。写真-6に示した閉塞防止器を装着した集水管孔口には閉塞物が付着しているが、その量は写真-3に示した集水管閉塞防止器を装着していない孔口と比べて非常に少ない。

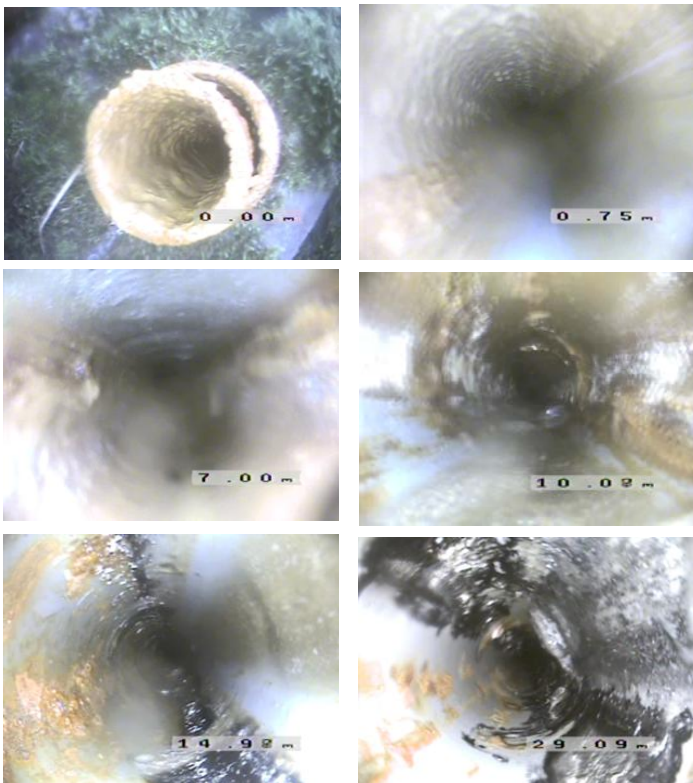
写真-7 集水管閉塞防止器装着後204日の集水管の状況

写真-7は、閉塞防止器装着後204日の集水管内の状況を示したものである。奥行き0.75mと7.00mの地点では、閉塞物は管の内面に付着する程度である。また、奥行10m以上の地点では、閉塞物の付着が少ない。
