阿賀野川における特殊堤の耐震対策

石川俊之・南雲克彦

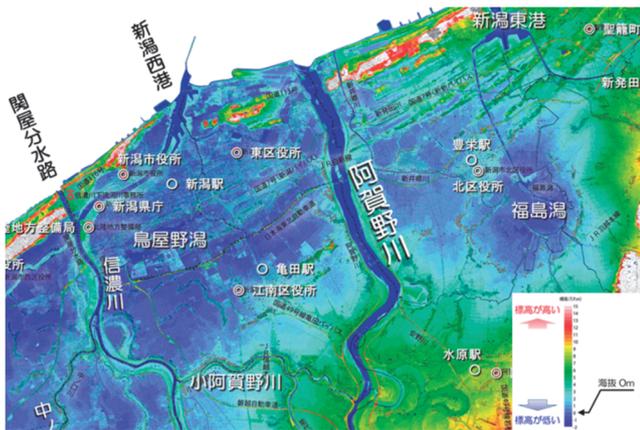
図-1 阿賀野川下流域の段彩図

阿賀野川下流部は、信濃川や阿賀野川が運んだ土砂により形成された沖積平野にあり、堤防下の地盤には地震により液状化しやすい層が存在している。図-1は、阿賀野川下流域の標高について青色系が低い地域、赤色系が高い地域として示したものである。流域はもともと低平地であったところに地盤沈下による影響も加わり、ゼロメートル地帯が広く分布している。

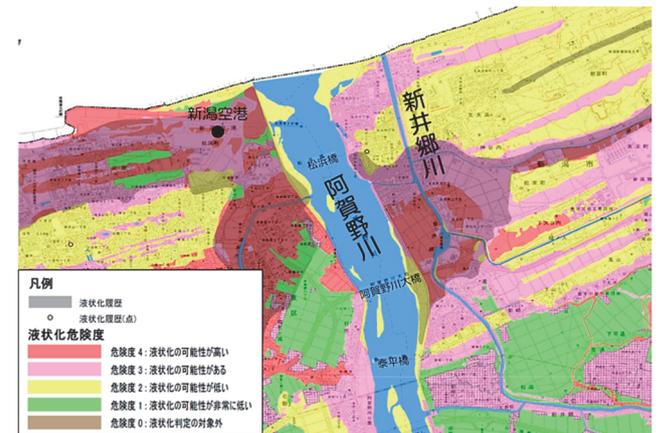
図-2 阿賀野川下流域の液状化しやすさマップ
(作成: 北陸地方整備局、(公社)地盤工学会北陸支部)

丘間低地と連続的に変化している。図-2は、阿賀野川下流域の液状化しやすさ傾向を5段階で示したものであり、赤色系が液状化しやすい地域を表す。阿賀野川河口部付近には液状化しやすい地域が広範囲に広がっている。

砂丘本体部分は、液状化の可能性は低い、湿地に面した砂丘斜面末端部、砂州、砂丘間低地、旧河道は、液状化の可能性が高いと言える。

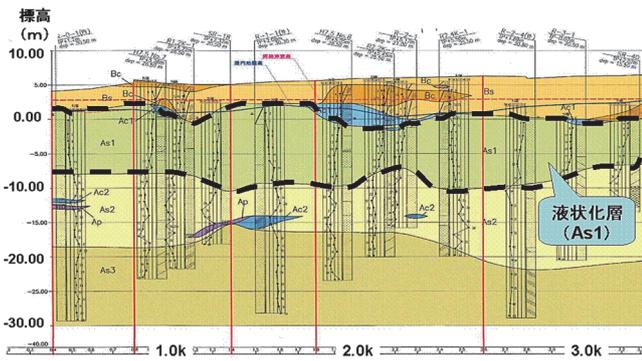
耐震対策を行う当該地区の堤防の土質縦断図を図-3に示す。砂丘、砂丘間低地を主体とし、表層部は自然堤防を形成する砂層や旧河道を埋める粘土層が分布し、いずれもN値10以下を示す軟弱な地層で深度は10m程度である。

これより下層は、細～中砂を主体とした砂層が分布し、比較的均一な地層であるが部分的に薄い粘土層を挟み、粘土部分ではN値10以下となるが、全体としては、深度の増加に伴いN値10～30と増加する傾向にある。

図-3 右岸0.0～3.0k付近の堤防土質縦断面
7.7km、特殊堤0.9km、水制11ヶ所・樋管1ヶ所、水門2ヶ所等の河川構造物に陥没・沈下・亀裂が生じ、津波が阿賀野川を遡上したこともあり、それら本来の機能を失った。

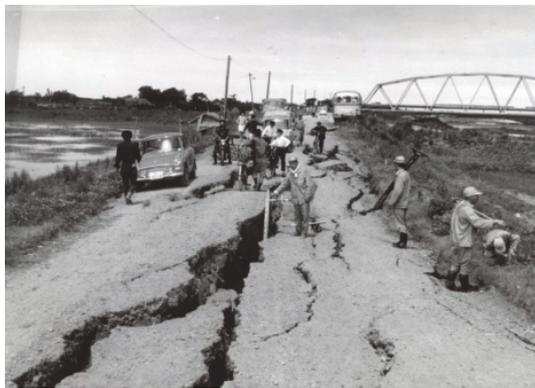
写真-1 新潟地震における土堤の被災状況

この地震により、阿賀野川中流部から下流部では、液状化現象が発生し、堤防5.75km、護岸

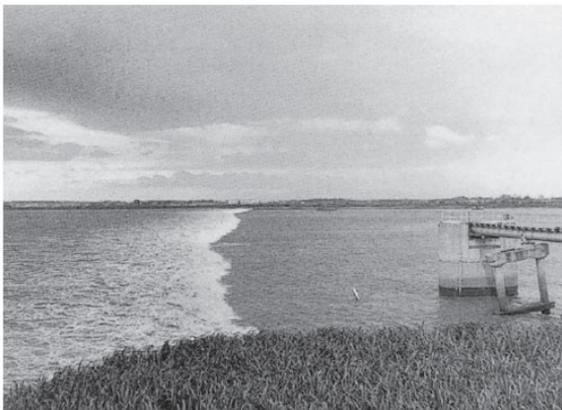
写真-3 阿賀野川を遡上する津波

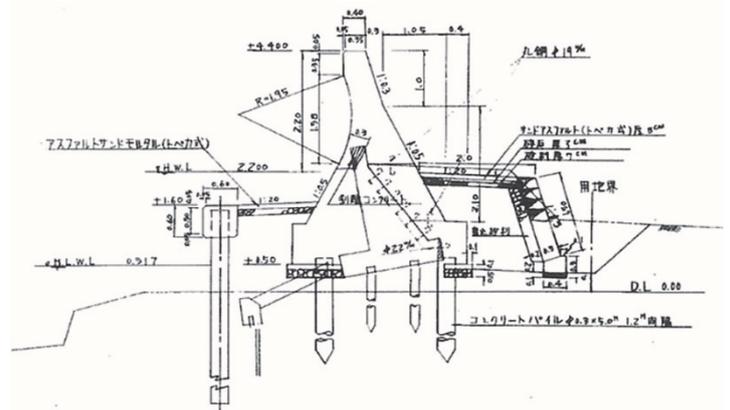
図-4 新潟地震の災害復旧断面図

阿賀野川の右岸河口部の堤防は、図-4に示すように、新潟地震による災害復旧事業で施工した既存特殊堤を包み込む形で復旧された鉄筋コンクリート杭基礎による重力式特殊堤である。

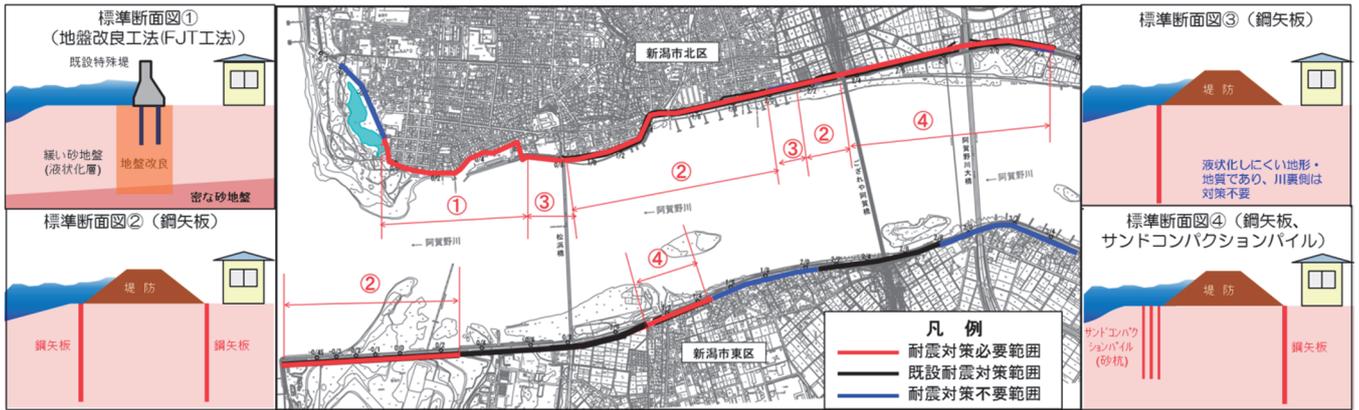
図-5 耐震対策工法の概要（※区間に示す数字は標準断面図を示す）

当該施設の耐震性能の照査によると、重力式構造物の躯体については、基礎杭が降伏しないという条件ではレベル2地震動に対して耐力を有しているが、基礎杭については常時及びL1地震力において特殊堤0.6km全区間（図-5の①の区間）にわたり、基礎杭が降伏すると判断された。

図-5は、耐震性能の照査結果に基づく対策の必要範囲と耐震対策工法の概要をまとめたものである。

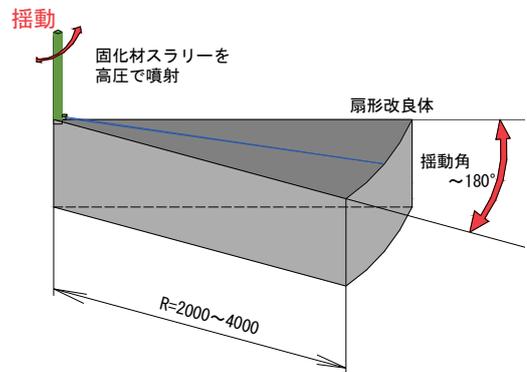
図-6 FTJ-FAN工法による改良体模式図

FTJ-FAN工法は、図-6に示すように攪拌翼の正面にほぼ水平に取り付けた複数の噴射ノズルから高圧かつ大流量の固化材スラリーを揺動噴射させることで、高速施工及び大口径施工を可能とした他、任意の角度の扇形の改良体の造成を可能としたものである。

また、用いる施工機は、自走式の小型施工機やボーリングマシンが適用可能であるため、狭隘地での施工性に優れる。

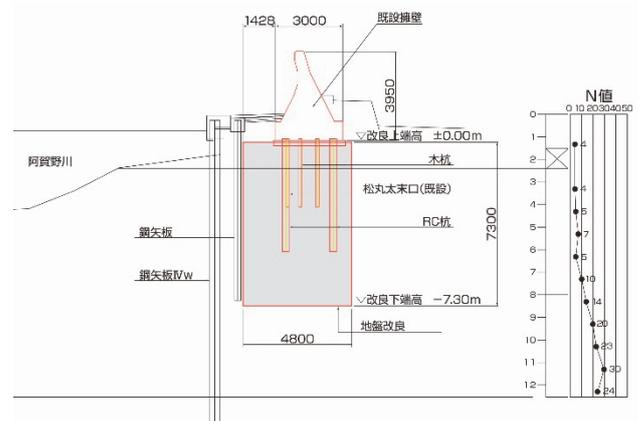
図-7 改良体の標準断面図

地盤改良の範囲については、安定計算の結果、図-7に示すように、改良幅4.8m、深度工法は液状化層の下端+0.5mまでとした（-7.30m～-4.80m）。また、地盤改良は必要な範囲を100%カバーする必要があるため、FTJ-FAN工法と標準タイプのFTJ-NA工法との組み合わせとし、

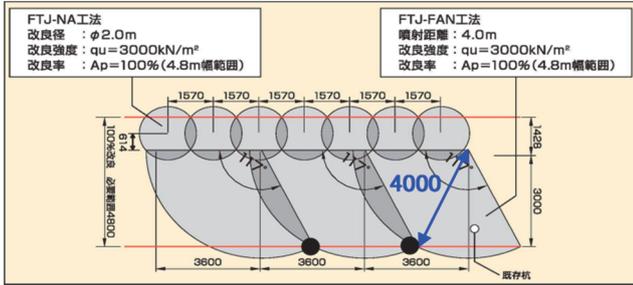
図-8 改良体の標準配置図

このことによって、堤外地からすべて施工できることとなり近隣住宅地等への影響を極力抑えることが可能となった。図-8は、両工法による改良体の標準配置図を示したものである。

工事における出来型については、図-8に示す●の位置において鉛直ボーリング及び斜めボーリングを実施し確認した。写真-6は、確認のために採取された改良体のコアを示したものである。

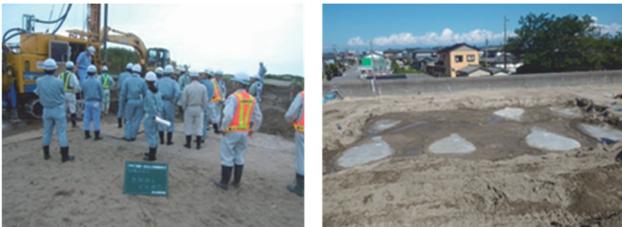
写真-4 試験施工の実施状況

FTJ-FAN工法による施工については、土質や礫の混入等の地盤性状の違いが改良品質に大きく影響を与えることから、写真-4に示すように、施工に先立ち現地（特殊堤の堤外地）にて試験施工を実施し、固化材スラリー噴射量及び噴射時間等の施工仕様を決定・確認した。

試験施工の結果等を踏まえ施工仕様については、噴射量300 l/分、造成速度75分/mとした。

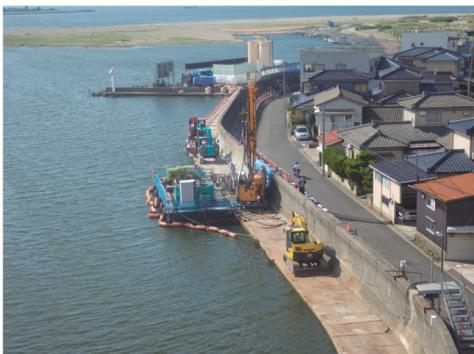
写真-5 フロート式台船を使用した施工状況

工事施工において、漁港周辺では作業スペースが幅3.0m程度しかないところでは、施工は幅2.3mの施工機を使用する必要があった。このため、写真-5に示すように、資材等をフロート式台船に搭載することにより厳しい施工条件を克服した。

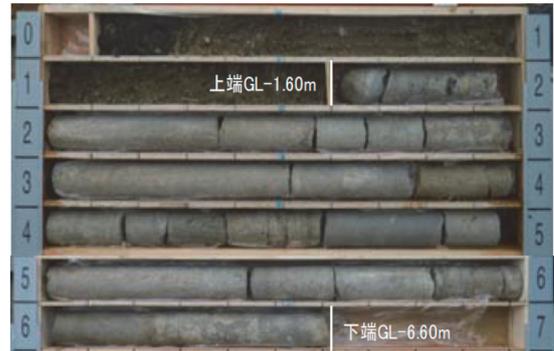
写真-6 採取された改良体

この結果、調査箇所全体として、確実に改良されていることが確認できた。
