# ケーブル損傷を模擬したPC箱桁橋の残存耐荷力評価

大島義信・吉田英二・石田雅博

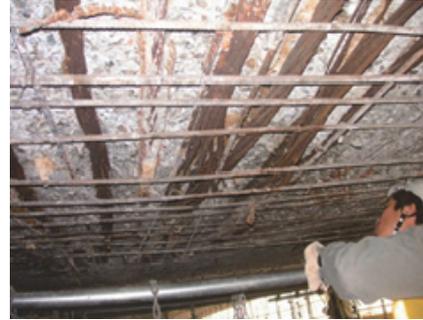
写真-1 既設PC橋におけるPC鋼材の腐食・破断の事例（下床版下面をはつり劣化部を露出させた状況）

既設橋の中でも、ポストテンション方式のPC橋は、コンクリート打設後にPC鋼材（以下「ケーブル」という。）を緊張する方式であり、ケーブルの腐食等の劣化を防止するためシースとケーブルの隙間をグラウトで充填することが必須となっている。しかし、近年、既設PC橋において、そのグラウトの充填が十分に行われていない事例が報告されている<sup>1)</sup>。シース内にグラウト未充填箇所が存在すると、雨水や塩化物イオン等がシース内に侵入する恐れがあり、写真-1に示すようにケーブルが腐食・破断する可能性がある。さらに、この状況を放置すると、最終的に落橋という重大事故に繋がる可能性もある。シース内のグラウトは、先流れやブリーディングなどの影響で、シース曲げ上げ部付近やケーブル定着部付近が未充填である可能性が高い。このような箇所でケーブルが破断すると、ケーブルの応力が解放されるものの、グラウトが充填されている箇所でケーブルが再定着することが知られている。この場合、ケーブルの応力が解放された未定着区間ではプレストレスが損失し、その断面の耐力が低下する。一方、ケーブルが再定着した区間では、プレストレスが失われず、断面の耐力が残存する。すなわち、グラウト未充填部分でケーブルが破断したPC桁では、部分的なプレストレスの喪失や残存が生じ、桁全体の耐荷力の評価が極めて難しい。

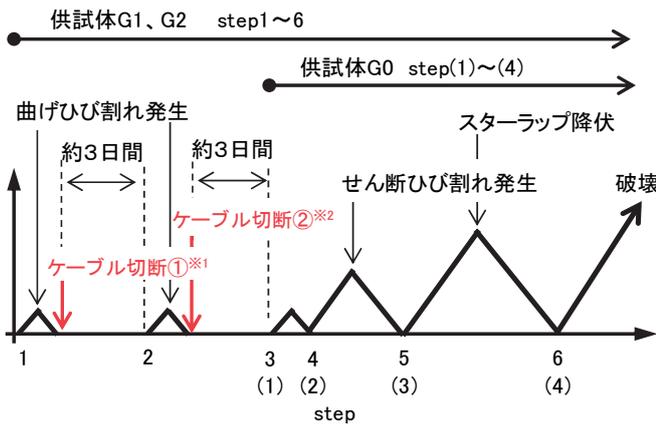
図-3 荷重ステップ

※1ケーブル切断①: 供試体G1→3本、供試体G2→6本  
 ※2ケーブル切断②: 供試体G1→3本、供試体G2→6本

図-3に各供試体の荷重ステップを示す。ケーブル破断後にはケーブルの再定着が生じるが、そのときコンクリートのクリープが生じる。実験においても再定着後のクリープ現象が低減するまで無荷重状態を維持し、破断から3日後に荷重を行っている。損傷を模擬した供試体G1、G2においては、ケーブル破断後に繰返し荷重を行った。ケーブル切断の状況を写真-3に示す。ケーブルの破断は、2段階に分けて行っている。ケーブルの破断は、上縁定着部からシース内部への浸水が原因と

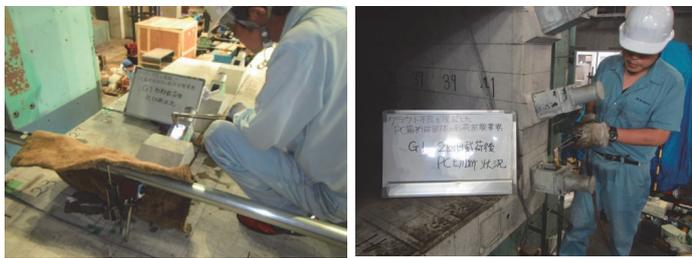
写真-3 ケーブルの切断状況

(a) 上縁定着部 (b) ウェブ

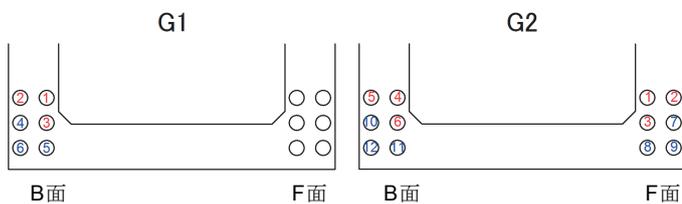
図-4 PC鋼材切断順序

※赤字はステップ1で切断。青字はステップ2で切断

なり発生しやすい傾向があることから、第一段階では、上縁定着しているケーブルを供試体G1は片側3本、供試体G2は両側6本を切断し、第二段階で、桁端定着しているケーブルを供試体G1は片側3本、供試体G2は両側6本を切断している(図-4)。

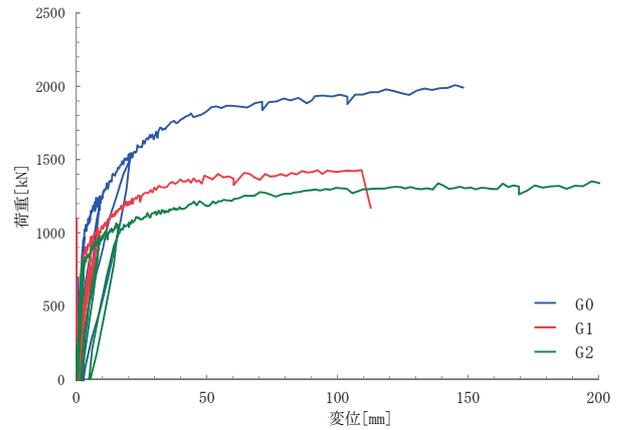
図-5 荷重-変位関係

線より、供試体G0、G1、G2の順に破壊荷重が小さく、ケーブルの劣化損傷の影響を確認することができた。損傷供試体（供試体G1、G2）は、グラウト未充填を模擬し、ケーブルが破断したことにより、健全供試体（供試体G0）と比較して、耐力が70%程度まで低下することが確認された。ただし、荷重-変位曲線が線形的に増加する領域までは、健全および損傷供試体の曲げ剛性の差はほとんど生じていなかった。このことは、損傷供試体においても、曲げ剛性に影響を与える中央部でのプレストレスの損失は生じておらず、健全供試体との差が生じにくいとめと考えられる。実橋においても、PC桁のケーブルが破断してプレストレスの部分的な低下が生じている場合でも、設計荷重レベルでは剛性の変化が小さく、初期剛性によるケーブル破断等の評価が難しいことが示唆される。

- 1) 損傷を模擬した供試体は、健全供試体と比較して、耐力が70%程度まで低下することが確認された。ただし、荷重-変位曲線が線形的に増加する領域までは、健全および損傷供試体の曲げ剛性の差はほぼ生じていなかった。
- 2) 箱桁のような断面方向の分配効果を持った構造モデルにおいては、ケーブル破断箇所の特定が極めて重要であり、その破断の位置によっては荷重が再分配せず破壊が進展する可能性や、荷重の再分配により高い変形性能を示す可能性があることが分かった。このことから、既設PC箱桁橋の維持管理においては、その点を踏まえた残存耐力の評価を行う必要がある。

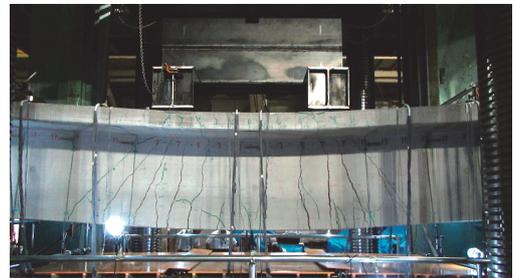
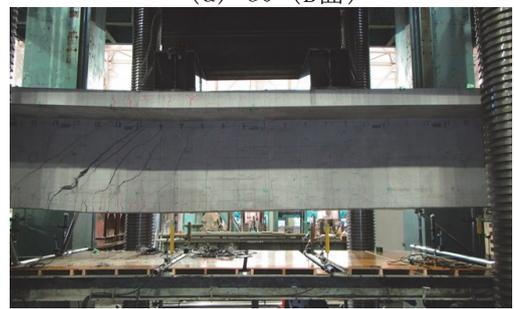
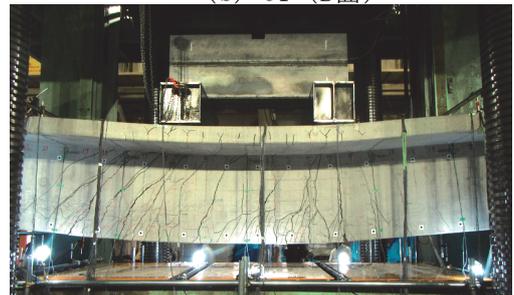
写真-4 試験後の状況

(a) G0 (B面)

(b) G1 (B面)

(c) G2 (B面)

供試体G1、G2では、グラウト未充填を模擬した区間において、せん断ひび割れの発生が先行する傾向が見られた。片側のみ未充填区間を設定した供試体G1では、ケーブル破断後、充填及び未充填区間の境界部において、ひび割れが集中する傾向が見られた。最終的には、その損傷が進展したウェブにて、せん断破壊が発生した。一方、左右に未充填区間を設定した供試体G2では、ケーブル切断後、左右のウェブでひび割れが分散する傾向がみられ、最終的に、供試体G0と同様、載荷点付近の上縁コンクリートが圧壊した。結果的に、供試体G2は供試体G1とほぼ同等の破壊荷重を示すとともに、供試体G0とほぼ同程度の変形性能を示した。この結果から、箱桁のような立体機能を持った構造モデルにおいては、ケーブル破断箇所の特定が重要であり、その破断の位置によっては荷重が再分配せず破壊が進展する可能性や、供試体G2のように、荷重の再分配により、
