富山市五福4号橋におけるモニタリング技術の現場実証

杉谷真司・中津井邦喜

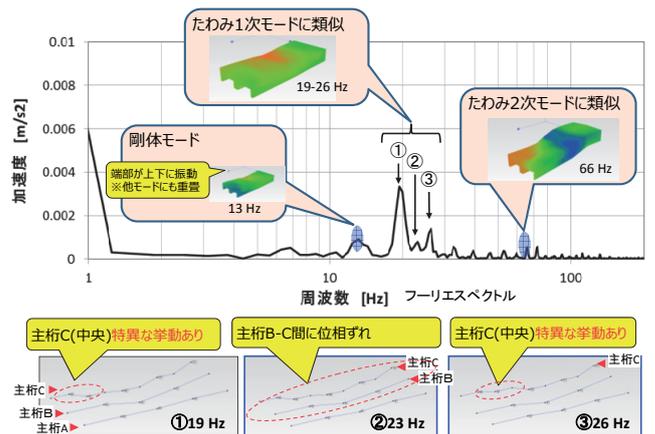
図-3 振動センシング分析結果

振動可視化分析結果（加速度センサ）の概要を図-3に示す。1次振動モードに類似の姿態として図中の①～③の3つのピークが見られた。ピークが23Hzのモードにおいては、主桁B-C間の位相差に相違が見られた。また、ピークが19Hzと26Hzのモードにおいては主桁Cが局所的に屈曲するような特異な振動が見られた。これらから、主桁や床版に何らかの損傷が生じているものと予想される。

この結果から損傷部材の特定を示唆できる可能性が示された。

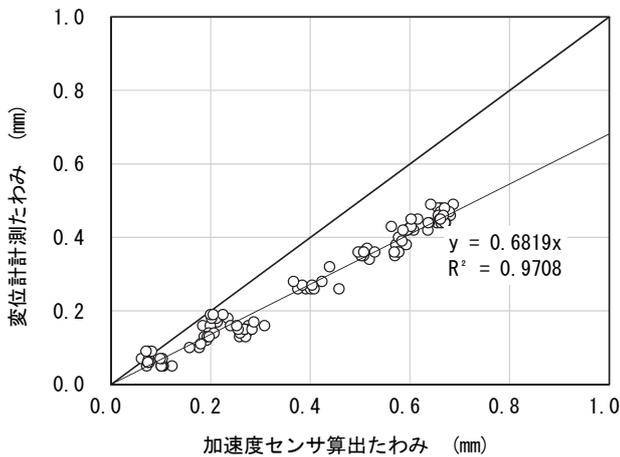
図-4 加速度・傾斜センサ計測値より算出したたわみと変位計で計測したたわみとの比較

をモニタリングデータとして得ることができたことから、コンクリート桁橋の劣化を評価する技術としての可能性を確認することができた。低周波加速度特徴解析において、加速度センサ計測値より算出したたわみと変位計で計測したたわみとの比較したところ、強い相関が確認された(図-4)。加速度センサ計測値から算出したたわみの方が3割程度大きい傾向があるが、変位計は不動梁からの相対変位を計測しており、すなわち橋脚と橋台の沈下変位は測定が含まれない。加速度センサ計測値から算出したたわみにはそれが含まれることが要因であると考えられる。この結果からモニタリングⅠ(現状把握のためのモニタリング)を示唆できる可能性が示された。
