地震時のダメージコントロールを目的とした 鋼橋桁端部の挙動の評価

玉越隆史・青木康素・原田英明・藤本圭太郎

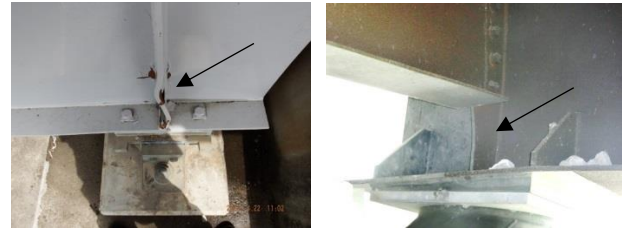
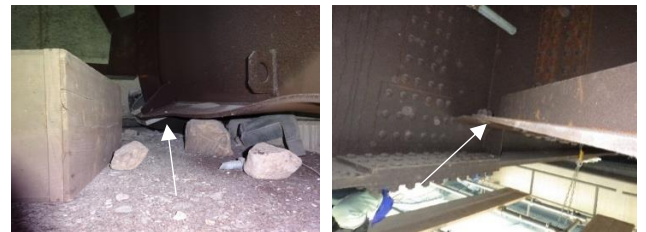
写真-1 鋼橋の主桁の地震被害の例

(a) 支点上垂直補剛材の変形1 (b) 支点上垂直補剛材の変形2

(c) 主桁下フランジの変形 (d) ガセット板の変形

一方、過去の地震による鋼橋の被害は、主桁や主構に顕著な耐荷力低下が危惧されるような部材の大規模な塑性化や破断などはほとんど例が報告されていない。しかし、下横構や対傾構といった耐荷力上は副次的な部材が塑性化する際に、それが接合されている主桁本体や支点部の垂直補剛材といった耐荷力上重要な部材や部位の損傷を誘発したと思われる事例が報告されている（写真-1）。

写真-1に示した損傷事例は、いずれも支点部又はその近傍の主桁ウェブ、垂直補剛材、主桁に取付くガセット板に塑性変形が生じており、主に鉛直力でしか設計されていない補剛構造に対して大きな水平力や水平方向の強制変位が作用したことが影響している可能性が考えられる。

した回転変形に伴う浮き上がりが生じていると考えられる。この現象は写真-1(c)に示す損傷事例の破壊モードと類似しており、水平力による移動が拘束されていない床版に横方向の変位が生じた場合、下端が固定された主桁端部では下フランジが回転変形し、損傷が生じる可能性があることを意味する。
