土木構造物における植生の効果と影響

常田賢一

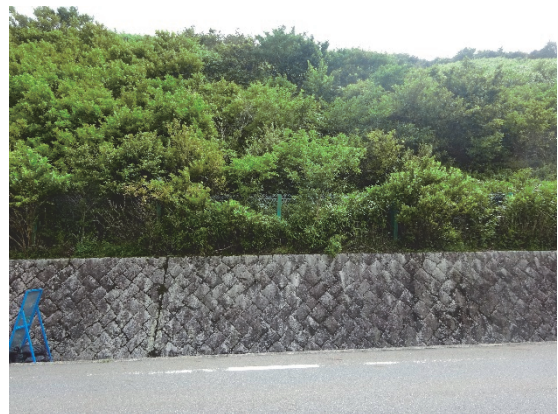
写真-1 植生で被覆された自然斜面

通常、斜面の植生は、のり面被覆による表土流出や雨水の浸透の抑制などにより、斜面の安定性の向上に効果があるとされているため（写真-1）、切土や盛土において、緑化工などによる人為的措置が施されている。

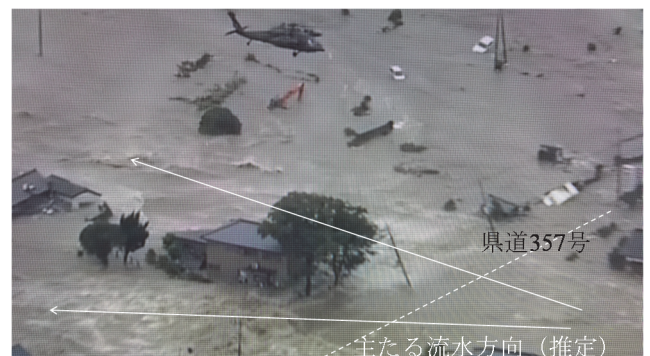
写真-4 浸水に対する家屋と立木の状況 (参考文献6の映像のカット写真に加筆：9/10 14:30頃)

2015年関東・東北豪雨では、越流破堤が発生した⁵⁾。写真-4は、破堤開始から1時間40分が経過した堤内地の状況であるが、家屋とその上流側の2本の立木の関係が注目される。つまり、道路沿いの電柱は傾斜しているが、立木はまだ立っており、そのため流水は分流し、下流側の家屋を守護しているように見える。その後、家人が救助されたが、14:40には家屋が流出し、15:00には2本の立木で残っていた左端の高木が流出した。

この事象から浸水に対する立木の抵抗作用が推察されるが、その評価や活用は今後の課題である。また、破堤、破堤拡大に関わる立木の効用についても、現時点では明確ではなく、今後の課題である。

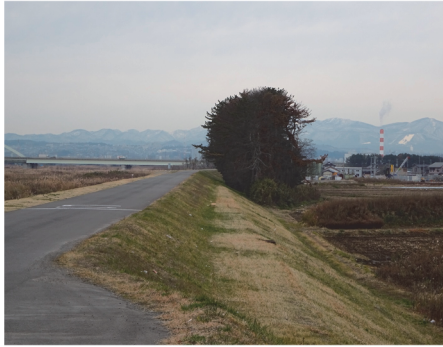
写真-5 堤内地の裏法尻の樹林帯

る。しかし、“群”として存在する樹林帯（写真-5）は、流速の低減効果があるとされており⁷⁾、それによる氾濫量の抑制、破堤幅の拡大抑制、破堤口の氾濫流の流速低減などが期待できるので、幅広い活用が考えられる。

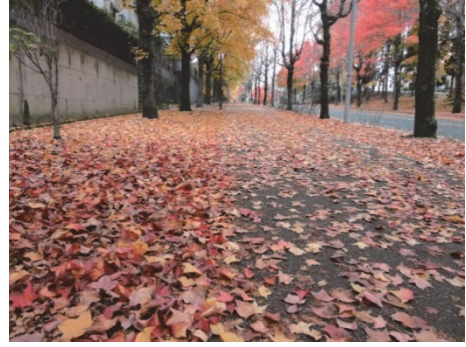
写真-7 歩道などの落葉の状況

都市内の街路などでは、沿道に植樹が行われ、良好な景観の形成、車両の歩道への侵入抑制などの効果がある。一方、樹木の成長に付随する根系の成長により、歩道の舗装に不陸が発生し、通行阻害が見られ（写真-6）、老木化、虫害あるいは強風の影響により倒木し、通行の障害になる場合もある。さらに、落葉樹では落葉（写真-7）によ

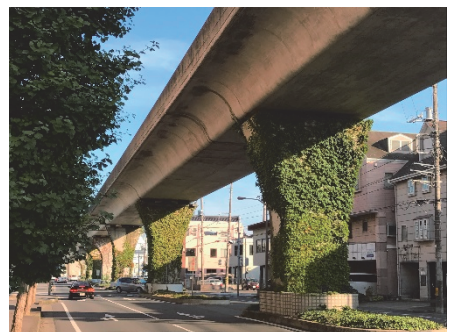
写真-8 高架橋の橋脚の緑化：コンクリート橋脚

都市内の高架橋は、修景などに配慮したデザインがなされている。写真-8は橋脚の基部にツタを植栽し、橋脚を這わせて緑化・修景をしている事例であるが、その目的は果たされている。一方、写真-9は同じ高架橋の鋼製橋脚に這わせたツタを除去した状況であり、その基部などではツタを除去した跡が塗装面に残存している。なお、写真-8はコンクリート橋脚であるが、ツタにより橋脚天端が滞水し易くなる、法令に基づく定期点検において、部材の変状を直接確認できない等、構造の維持管理に与える影響が考えられる。

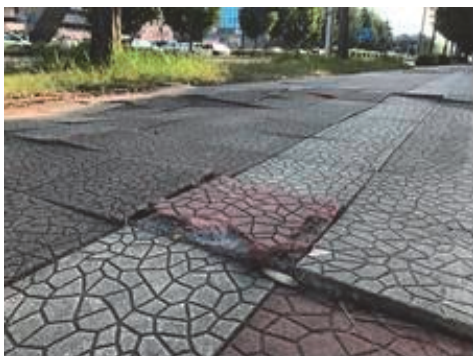
写真-6 根上がりによる歩道の不陸

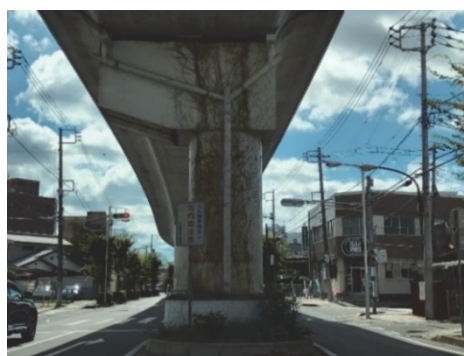
写真-9 ツタを除去した鋼製橋脚（左：全景、右：基部拡大）

本例では、修景・緑化の効果が期待される植生であるが、構造物の維持管理面からは、塗装やコンクリートの劣化などへの影響も考慮が望ましい。

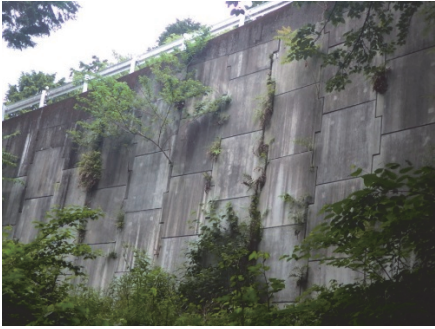
写真-10 補強土壁の植生の繁茂¹⁰⁾

補強土壁の不安定化は、盛土材や排水工に起因する盛土内の湿潤化を主要因とした補強メカニズムの喪失が原因であることが多い。写真-10は湿潤化により不安定化が懸念される補強土壁の植生繁茂の一例である。植生繁茂は補強土壁の不安定化と直接の因果関係はないが、通常外部から検知しにくい盛土内の湿潤化を検知することにつながるため、点検時の「着眼点」として有効である。

さらに、対策は不安定化の主要因である盛土材や排水工への措置が基本であるが、植生繁茂が不安定化の進行を促進する恐れもあるため、不安定化の進行の遅延や当面の危険性低下のための補助的対策として伐採等を講じることも有効である。

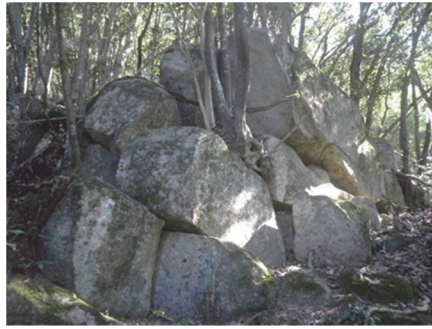
写真-11 樹木の伐採と接着工の措置の前後（左：前、右：後）：島根県による

また、植生による影響を低減・防止するためには、日常の適切な管理が必要であり、将来的に影響（危険性など）が増長する懸念がある場合は、適宜、除去・伐採することが望ましい（例えば、写真-11は樹木の伐採と岩塊の亀裂の接着）。
