現地レポート

平成29年7月九州北部豪雨により被災した 筑後川水系赤谷川流域における災害復旧工事

満崎晴也・坂井靖幸

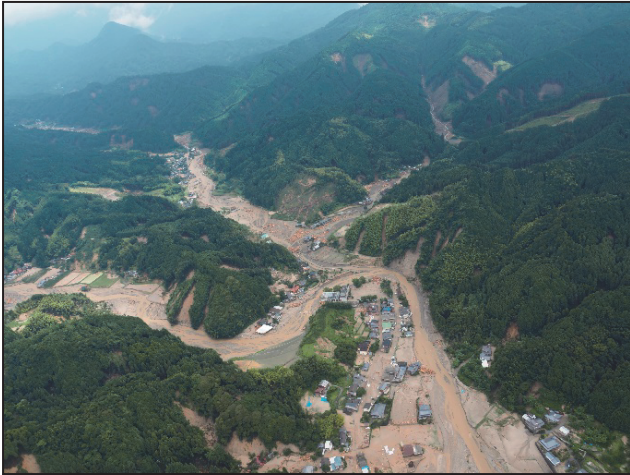
このように人的被害を含む甚大な被害が発生した要因としては、特に赤谷川等の河床勾配が急で幅の狭い谷底平野を形成する山地部の中小河川において、豪雨に伴い山腹崩壊が同時多発的に発生(写真-1)したことがあげられる。

写真-1 山腹崩壊が多発した赤谷川流域

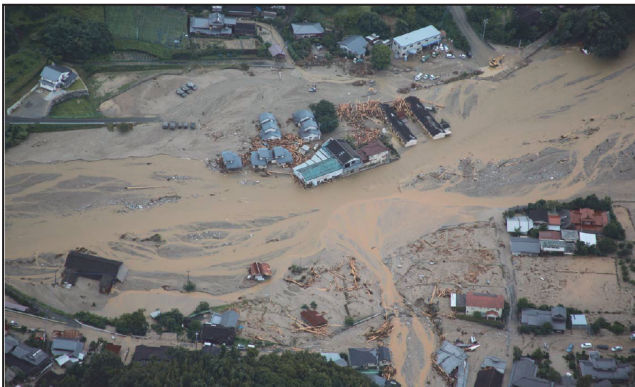
この崩壊土砂と流木が洪水とともに下流域まで流出したことが通常の土砂災害とは異なる特徴である。これらの土砂と流木は、比較的開けた谷底平野で河道を埋め尽くし、民家等を破壊しながら宅地や農地等に堆積し被害を拡大させている(写真-2)。

写真-2 土砂と流木が堆積した赤谷川

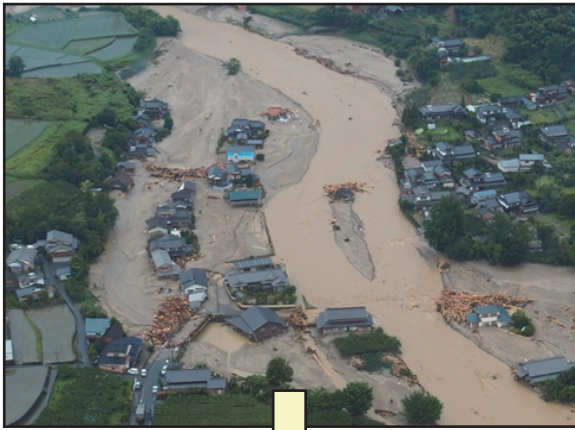
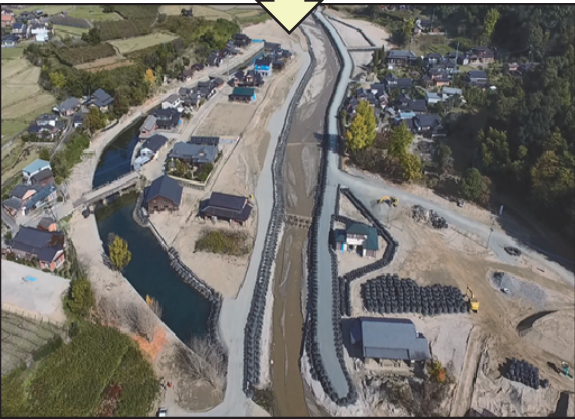
工事着手直後の現場の状況は、河道が閉塞しており、少しの降雨で流路が変化、再堆積するなかで、安定的な河道を確保するための掘込み深さや川幅の設定に苦慮した。

また、堆積した土砂の透水性・流動性が高いことから掘り込んだ際に法面が崩壊するため、法面保護や近隣の居住保護のため、現場状況に応じ、

写真-4 赤谷川の応急復旧状況

大型土嚢や袋詰根固を選定し、入念な補強対策を行った。平成29年9月末時点で、これらの工事は写真-4に示すとおり概ね完了したが、この間の小洪水でも土砂移動が進んでいたため、更なる河道の安定化を図ることを目的に土砂流出を抑制する仮設の土砂止め工(写真-5)の整備を行うとともに土砂が堆積した河道の追加掘削を行っている。

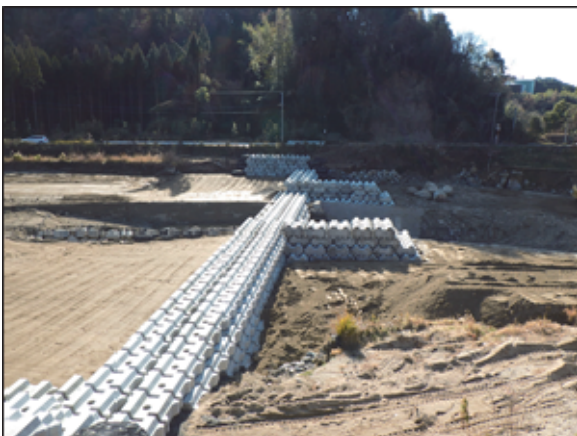
写真-5 赤谷川2号土砂止め工(仮設)

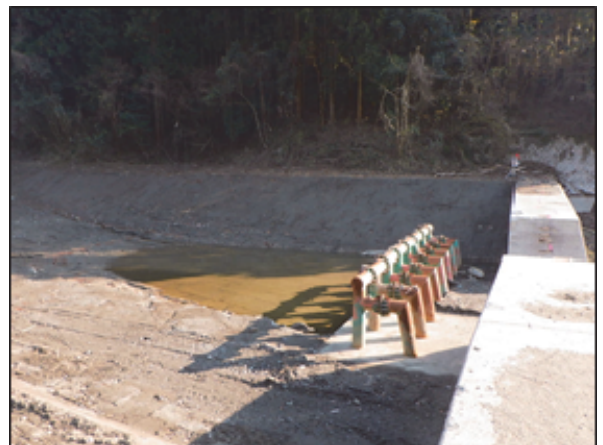
写真-6 除石完了の小河内川砂防堰堤

砂防工事に関しては、まずは赤谷川全体の砂防計画を立てる必要があるため、赤谷川流域全体の山腹崩壊状況をより詳細に確認・評価する作業を進めているところである。また、次期出水期への対応として、既設砂防堰堤の除石工事(写真-6)と仮設のワイヤーネットやコンクリートブロックによる遊砂地の整備、更には、ブロック堰堤の整備を行っているところである。

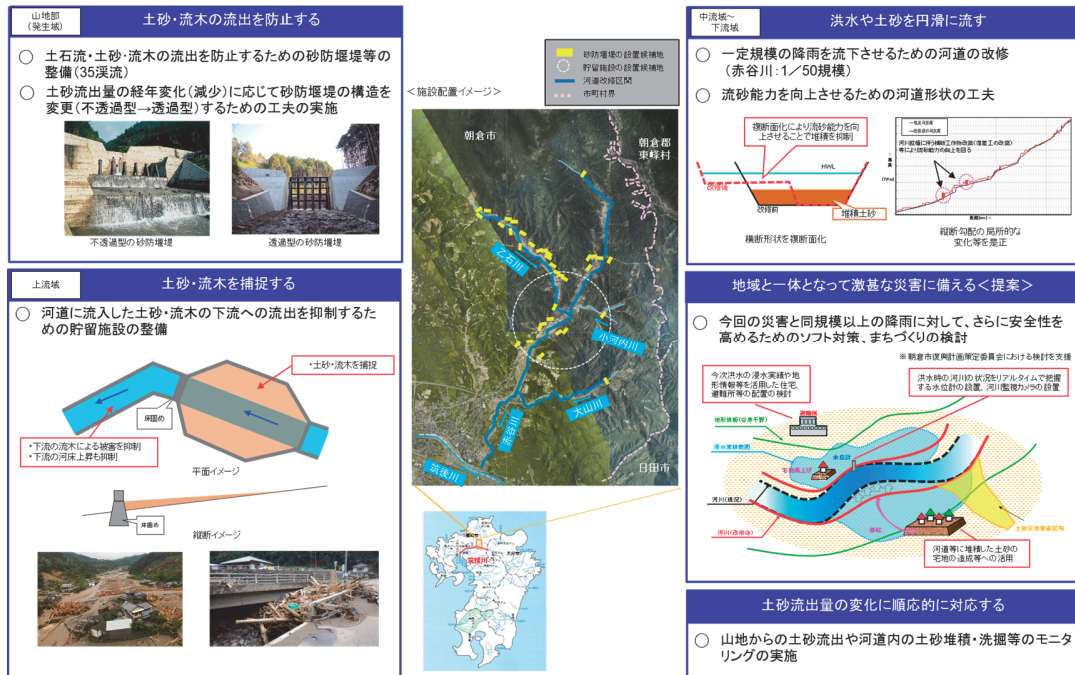
図-2 赤谷川等で実施する九州北部豪雨治水対策プロジェクトの概要

また、河川事業や砂防事業のハード対策とソフト対策を合わせた「九州北部緊急治水対策プロジェクト」として概ね5年間で緊急的・集中的に治水機能を強化することが決定された。具体的には、赤谷川流域では、一定程度の降雨に対し、山地部では土砂・流木の流出を防止する「砂防堰堤等の整備」、河川上流では土砂・流木を捕捉する「貯留施設の整備」、洪水や土砂を下流まで円滑に流す「河道改修、河道形状の工夫」を実施し、土砂・流木を伴う洪水氾濫を防止することとした。
