液状化地盤における既設橋台基礎の大規模振動台実験

中田光彦・谷本俊輔・大住道生・七澤利明

Large-Scale Shaking Table Tests of Bridge Abutments Designed According to an Old Standard to Investigate their Seismic Behavior on Liquefiable Ground

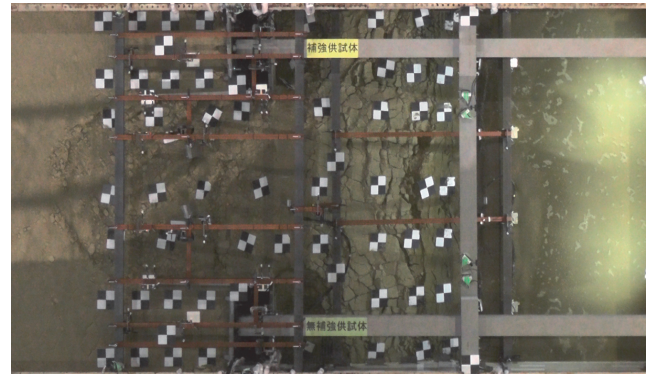
写真-2 加振後の地盤の残留変形

加振後の地盤には、写真-2に示すように、のり
面に無数のクラックを生じつつ、のり面が前面側

らみ出した。地表に生じた残留水平変位は、2橋台
間ののり面中腹で409mm、のり尻で272mm (た
だし、100%加振からの累積値) であった。
