土砂移動早期検知のための流域監視手法

木下篤彦・田中健貴

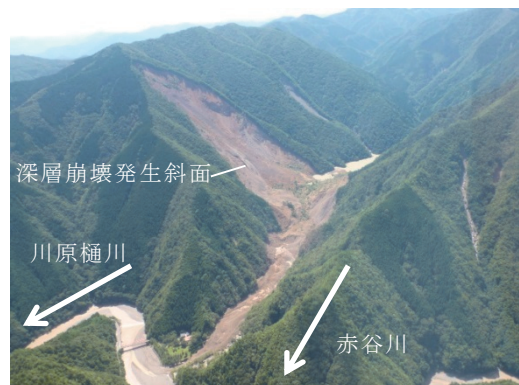
写真-1 災害直後の奈良県五條市の赤谷(あかだに)地区の深層崩壊(平成23年9月6日撮影)

奈良県・和歌山県にまたがる紀伊山系では、平成23年9月の台風12号により、深層崩壊が多数発生し、大規模な被害が発生している(写真-1、2)¹⁾。土砂災害が発生した場合に重要なことは、土砂移動をいち早く察知し、住民に避難行動を促すことである。平成26年4月に近畿地方整備局に発足した大規模土砂災害対策技術センター(和歌山県東牟婁郡那智勝浦町)では、地震計を用いた深層崩壊検知技術、**ハイドロフォン**^{*}・濁度計等を活用した天然ダムの監視技術について研究している。

紀伊山系砂防事務所では、深層崩壊が発生した奈良県五條市の赤谷地区(写真-1)の崩壊斜面にて、工事の安全対策等の理由から災害直後より監視カメラにて斜面の監視を行っている。赤谷地区は、深層崩壊発生以降も崩壊を繰り返しており、近隣のHi-netの地震波形データとカメラ画像から、崩壊土砂の動態と発生する揺れとの関係がおおよそ明

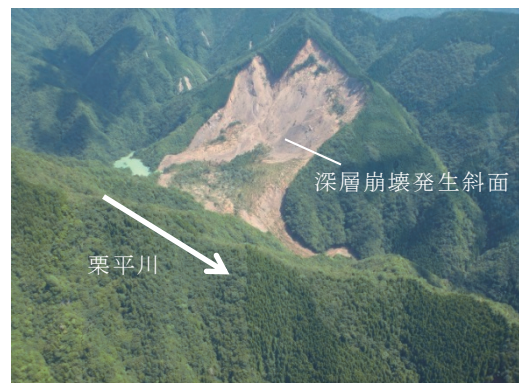
写真-2 災害直後の奈良県吉野郡十津川村の栗平(くりだいら)地区の深層崩壊(平成23年9月6日撮影)

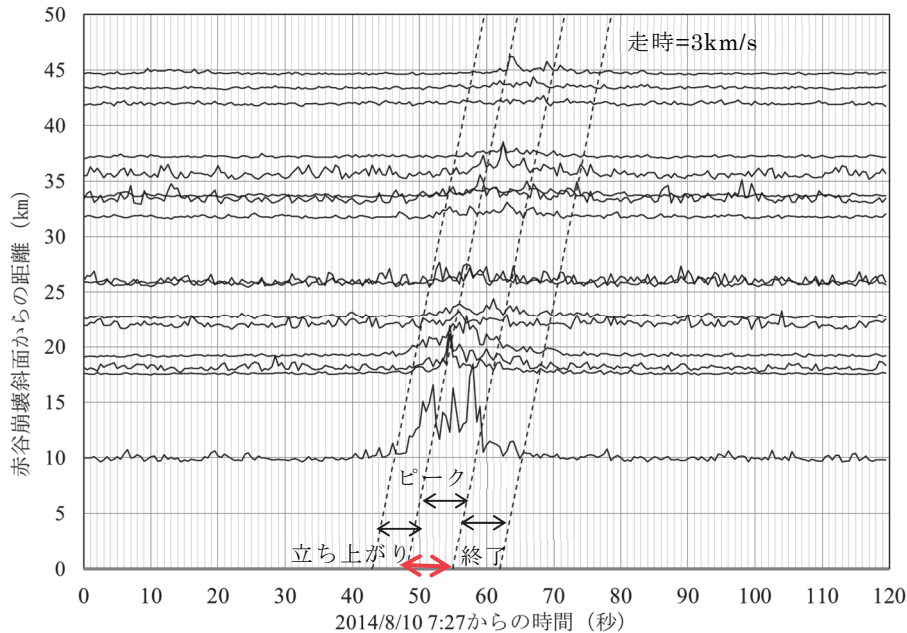
図-2 各観測局の振幅の時間変化。点線は地震計から推定される振動の走時を示す。図中の秒数は走時から推定した赤谷地区での振動の立ち上がり、ピーク、終了時刻。赤矢印は、カメラからおよそ崩壊土砂が対岸に衝突している時間を示す。

らかになっている(図-2、写真-3)³⁾。大規模な崩壊が発生し、土砂が河道を乗り越え、対岸にぶつかることで振動が発生することが分かった。

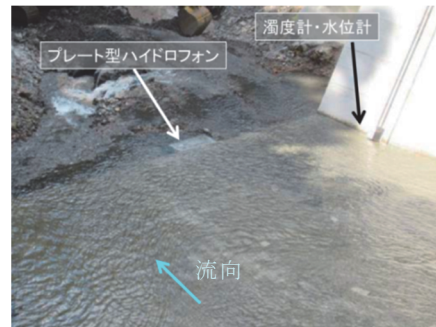
写真-5 写真-4中、プレート型ハイドロフォン、濁度計、水位計の設置状況

図-3に栗平地区の平面図を示す。天然ダムの約2m下流の砂防堰堤の前庭保護工付近に写真-4~6のような観測機器が設置してある。

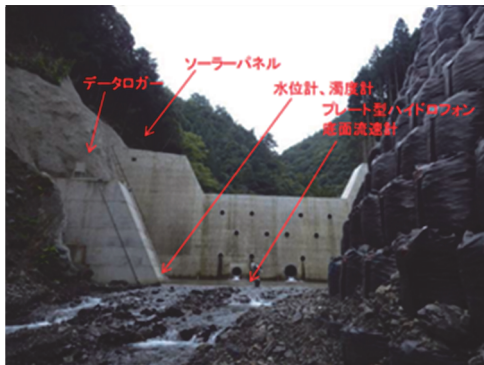
写真-4 砂防堰堤下流での観測機器の設置状況

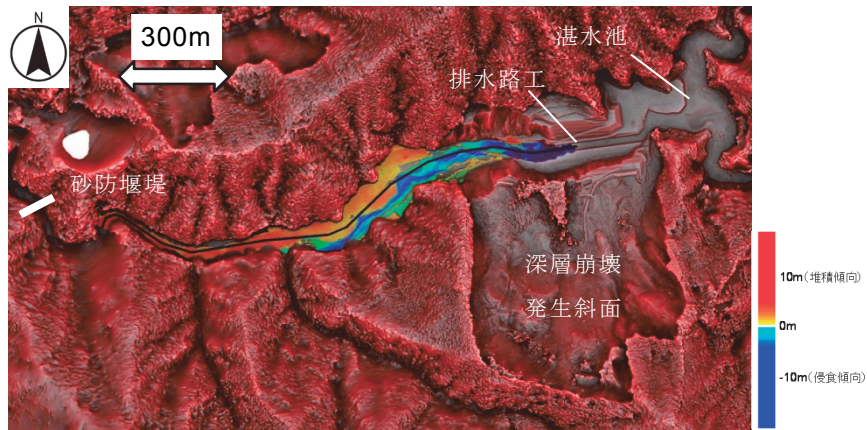
図-4 平成29年台風21号前後の栗平地区の河床高の変化

設置翌年の平成29年10月の台風21号では、累積雨量約468.5mm、最大時間雨量38.5mmの雨により、仮排水路の下流部が延長約80mに渡り流出し、最大約28mの河床低下が発生した(図-4)。観測機器についても、土砂により埋まった(写真-7)。

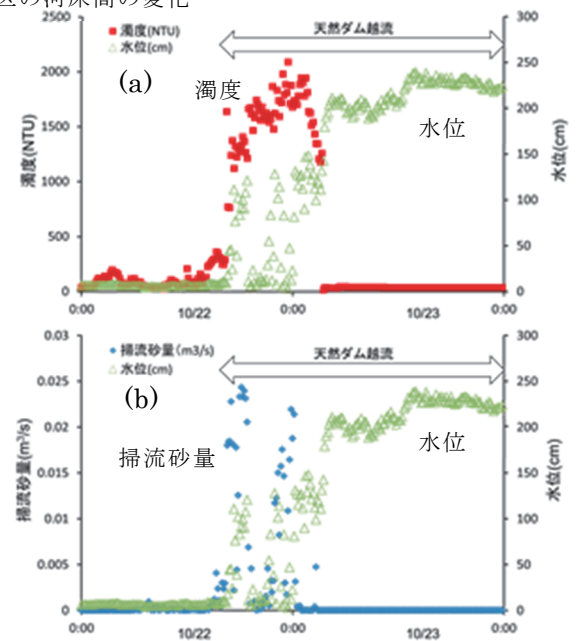
図-5 平成29年台風21号時の栗平地区の砂防堰堤下流での(a)濁度と水位、(b)掃流砂量と水位、の時間変化

図-5に台風21号時の濁度と水位の時間変化、ハイドロフォンから算出される掃流砂量と水位の時間変化を示す⁵⁾。湛水池の水位が上昇し、水が天然ダムを越流すると、水位の上昇とほぼ同時に、天然ダム堤体の侵食により、濁度の上昇・掃流砂量の増加が見られる。これらの指標によって、天然ダム下流に設置された観測機器から天然ダムの

越流を監視できることが分かった。
