熊本地震による大規模崩壊斜面の恒久的な安定化対策

山上直人・古中直哉

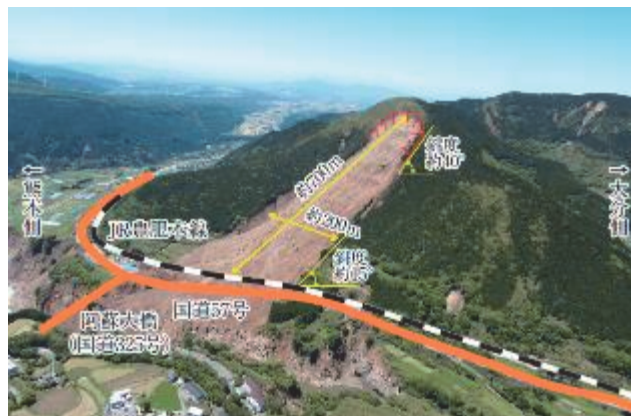
写真-1 阿蘇大橋地区の被災状況

阿蘇大橋地区で発生した大規模崩壊の規模は、長さ約700m、幅約200m、土砂量約50万 m^3 （推定）におよび（写真-1）、斜面上部には、崩落部を取り囲むように亀裂が分布し（図-1）多量の不安定土砂が存在した。不安定土砂は、降雨や余震により更なる崩壊が懸念され、崩壊地内に残存する土砂は、降雨により流出する可能性があった。崩壊斜面は阿蘇外輪山の内側斜面に位置し、阿蘇山の度重なる火山活動による火山噴出物が広く分布しており、地質は、崩壊しやすい凝灰角礫岩や安山岩質溶岩のほか、火山灰質粘性土が多く含まれる「黒ボク土」が主体であり、含水状態によっては泥濘化してトラフィカビリティに悪影響をおよぼすことから施工上の配慮が必要であった。

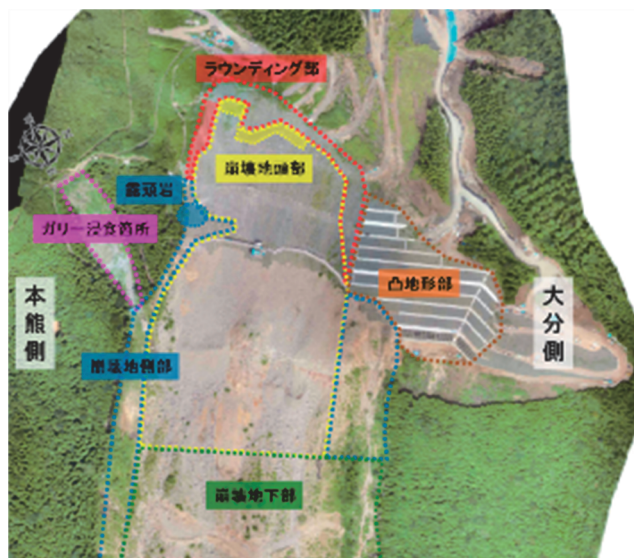
図-4 阿蘇大橋地区崩壊斜面の対策エリア

崩壊地内は地形地質状況、想定される崩壊の形態から、対策エリアを①ラウンディング部、②崩壊地頭部、③崩壊地下部、④熊本側ガリー浸食部、⑤崩壊地側部に分類した。

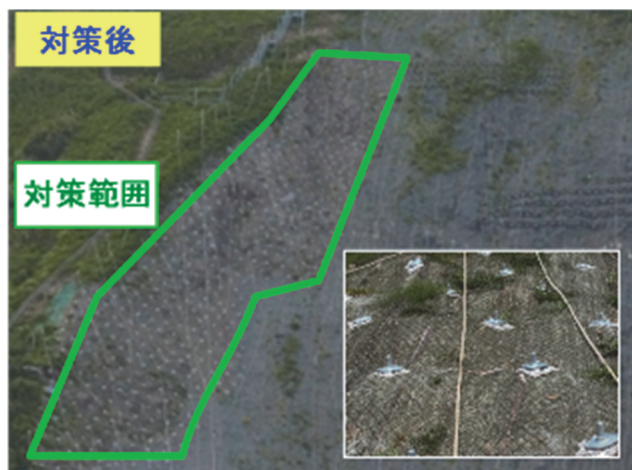
写真-2 ラウンディング部熊本側側部の対策状況

施工段階で降雨等により長さ約8m、深さ約1.5mの崩壊が発生した。空中写真判読及び現地踏査の結果、多亀裂な安山岩が礫混り土砂状となって厚く分布し、標高600m前後まで同様の崩壊発生が懸念された。

崩壊実績（長さ8m、厚さ1.5m、勾配40°）を元にしたモデル斜面を用いて安定解析を行い、鉄筋挿入工（φ19、L=3.5m）を設計・施工した。また、崩壊により斜面の安定勾配が確保できなくなっており、補強材（鉄筋）間の中抜け防止のため高強度ネット工を施工した（写真-2）。

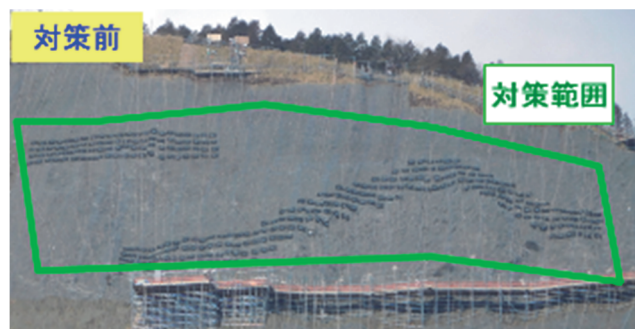
写真-3 崩壊地頭部の対策状況

施工段階で小規模な表層崩壊が複数発生した。空中写真判読及び現地踏査結果から標高670～715m付近に崩壊跡地が抽出され、その斜面上方に新たな崩壊発生が懸念された。

崩壊跡地（長さ13m、厚さ0.8～1.3m、勾配40°）の上方に、同等規模の崩壊を想定して安定解析を行い、鉄筋挿入工（φ19、L=2.0～

3.0m）を設計・施工した。また、崩壊跡地上方は安定勾配1:1.2が確保されているが、落石や表層の部分的な滑落への対策と、斜面上方への崩壊の拡大を防ぐため、受圧板工と密着安定ネット工を併用することとした（写真-3）。

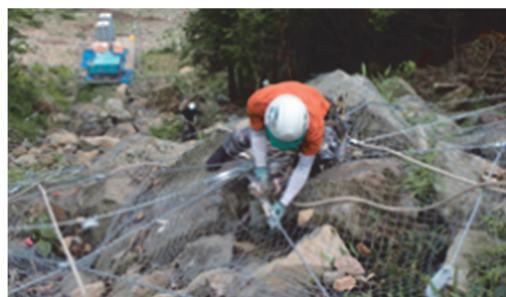
写真-4 ガリー浸食箇所の実施対策工法（ロープ伏工）

地震後の降雨により発生したガリー浸食であり、上部は35°以上の急勾配、下部は崩壊土砂が堆積し、20°程度の緩勾配の集水地形となっている。

中腹以下には転石・浮石（最大3m）が緩勾配で堆積し、基礎部の侵食、地震動による落石が懸念された。

複数の転石・浮石（最大3m）の滑動を抑止することが可能な工法としてロープ伏工を施工した（写真-4）。また、ガリー浸食の原因となった流水については、フレキシブル管によりガリー外へ排水することとした。
