既設PC橋上部構造の現地破壊試験

吉田英二・大島義信・渡辺 遼・石田雅博

本試験の対象とした橋梁は、北海道開発局留萌開発建設部管内において塩害による損傷のため架替となった旧築別橋である。表-1に橋梁諸元を示す。

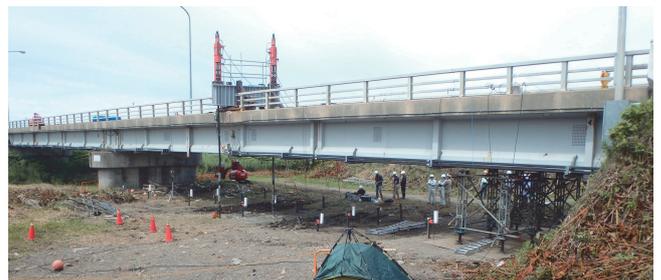
写真-1 載荷径間全景

載荷試験は、グラウンドアンカーによる載荷装置、および計測機器を設置するため、河川敷のある第1径間で行った（写真-1、図-1）。載荷装置は、耐力2,500kNのグラウンドアンカー2本を施工して載荷反力を取り、2台の3,000kNセンターホールジャッキにより載荷を行う構造とした。

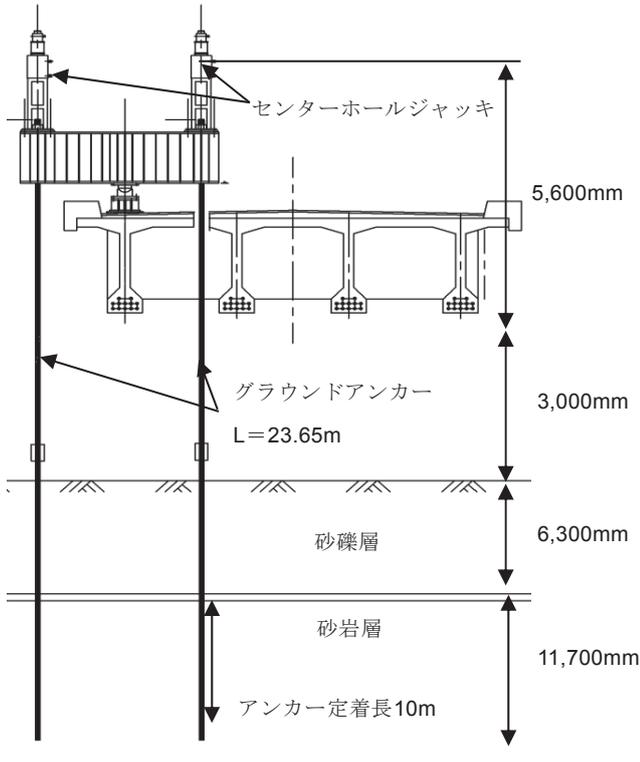
図-2 荷重装置全体図

荷重試験では耐力が計算値を上回ることが多いこと、主桁間の荷重分配率が想定よりも大きくなる可能性があることから、荷重装置の能力は推定耐力の2倍以上である5,000kNを確保するものとした。荷重装置は、耐力2,500kNのグラウンドアンカー2本を施工して荷重反力を取り、2台の3,000kNセンターホールジャッキにより荷重を行う構造とした(図-2)。グラウンドアンカーは、十分な耐力を確保できる砂岩層に定着させた。定着長は、計算上必要な長さ7mに余裕長を取り、10mとした。G1-G2間のアンカーは、床版に直径350mmの孔を削孔し、橋面上にボーリングマシンを設置して施工を行った。また、グラウンドアンカーと横桁の干渉を避けるた

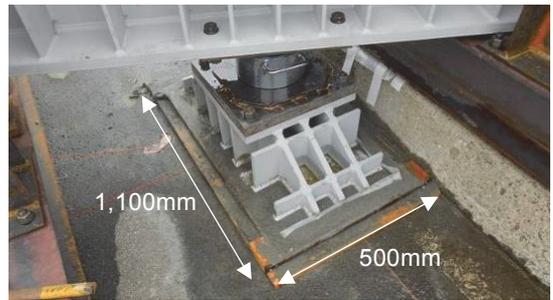
写真-2 荷重点付近

め、載荷梁を橋軸直角方向に対し斜めに設置した(図-3)。載荷点では、敷モルタルを設置した上で載荷ブロックを水平に設置し、ブロックに球座を固定した(写真-2)。これにより、載荷力は載荷梁と球座を介し1点に垂直に載荷されるようにした。

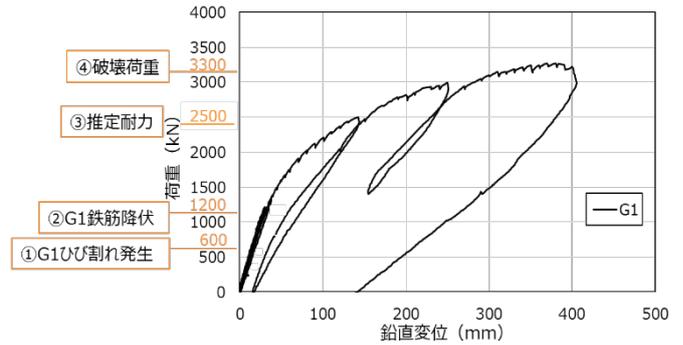
図-4 G1 桁荷重-鉛直変位

図-4に、縦軸に載荷荷重、横軸にG1桁の載荷点直下に生じた鉛直変位を取った履歴曲線を示す。載荷荷重は、事前の推定耐力力である2,500kNを上回り3,300kNに達した。載荷はジャッキストロークの限界に達したため終了したが、荷重の増加が見られなくなったため、この荷重を最大耐力と判断した。

載荷の初期段階では、はじめに曲げひび割れが生じたのち、載荷荷重1,800kNを超えたあたりで表面塗装上に顕著なせん断ひび割れを確認した。さらに、推定耐力力である2,500kN付近をやや上回る時点で地覆に圧壊(写真-3)を確認した。この時点でG1桁単体としては曲げ破壊していると考えられるが、耐力が失われることはなかった。その後、G1桁のせん断ひび割れが進展し、最大耐力である3,300kNに達している。なお、この時のG1桁ウェブのせん断ひび割れは、最大でひび割れ幅10mmを超えていた(写真-4)。

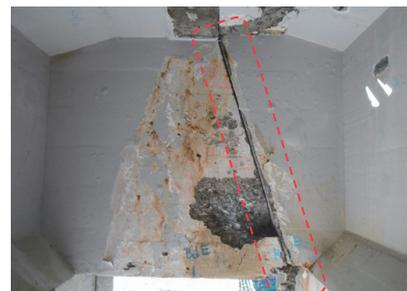
写真-5 横桁の目開き、ずれ

一方、2,000kNを超えたあたりでG2桁にも同様のせん断ひび割れを確認した。これは、横桁を介して集中荷重の影響がG2桁に分配されたためと考えられる。さらに、破壊の進展にともない、載荷点直下のG1-G2桁間の横桁にある打継ぎ目に、目開きおよび鉛直方向にずれが生じた(写真-5)。そして、最終的に目開き幅は10mm程度に達し、路面でもG1-G2桁間に50mm程度の鉛直方向の段差が生じている(写真-6)。また、各桁端部付近にはねじりひび割れが発生しており(図-5、写真-7)、最大耐力時にはねじり剛性が低下していたものと考えられる。このような横桁の分離やねじり剛性の低下によって、最大耐力付近では荷重再分配の効果も限定的となったことが示唆される。図-6に、3300kN 載荷時に各桁に生じた変位分布を示す。最大耐力付近では、横桁の分離やねじり剛性の低下によって、G1桁に変位が集中していることが分かる。
