覆工コンクリートの崩落の防止に関する実験的検討

小出孝明・日下 敦・砂金伸治

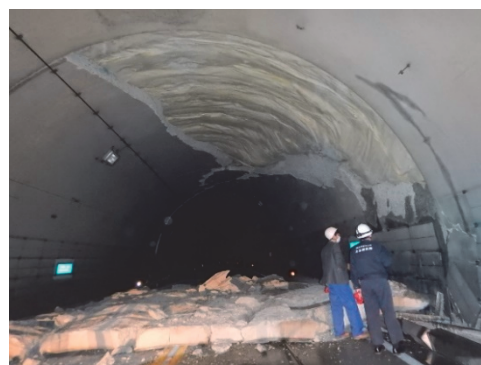
写真-1 俵山トンネルのスパン 167 付近の覆工コンクリート崩落状況

山岳トンネルは、基本的には堅固な地山の中に構築されることから、一般に地震による被害が比較的少ない構造物として認識されている。しかしながら、割合としては少ないものの断層・破砕帯の存在などにより地山が急変するような不安定な箇所の一部では、文献^{1),2)}などで報告されているように、路盤の隆起や、覆工コンクリートのひび割れ、剥落、崩落が発生するなどの様々な地震被害が発生している。例えば、平成28年の熊本地震においては、俵山トンネルでは写真-1に示す覆工コンクリートの大規模な崩落を伴う被害が発生した。これらの事例に共通する特徴は、無筋の覆工コンクリートが崩落したものの、地山は概ね自立しており、トンネル内の空間は確保されていることである。

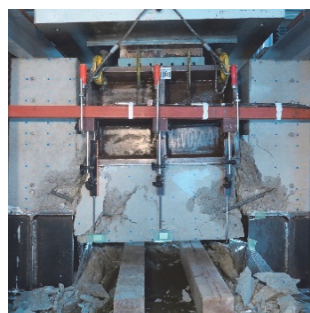
写真-4 鉄筋による吊り下げ状況

CASE4では荷重-変位曲線の傾きはほぼ一定のまま、最大荷重1935kN、変位4mmに達すると荷重の減少と変位の増加が急激に進み、変位9mmで右端部に鉛直方向のせん断破壊が生じた。続いて変位20mmで左端部にもせん断破壊が生じ、ブロック化した覆工模擬部は水平を保った状態で押し下げられ荷重がほぼ一定のまま変位のみが増加する状態になり、変位が155mmに達した時点で被りコンクリートが剥がれて鉄筋が現れ、ブロックが吊り下げられた状態(写真-4)で荷重が260kNになった。更に押し下げると変位が199mmに達しても落下せず、この時点で載荷板と供試体の固

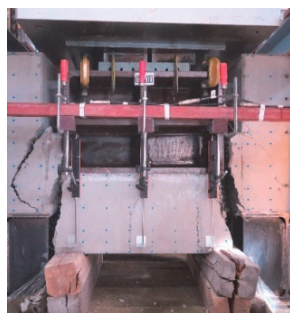
写真-5 鋼繊維補強コンクリートの落下状況

CASE6、7の荷重-変位曲線では、載荷開始から傾きがほぼ一定を保った状態で荷重が増加していき、最大荷重は1220kN程度に達した。間もなく覆工模擬部の片側端部にせん断破壊が発生し、この影響で荷重は400kN程度まで急激に減少した。その後、無筋コンクリートと同様に回転する状態となり、荷重の低下を伴いながら変位とともに覆工模擬部の傾きも増加し、変位25mm前後で載荷不能となり除荷した。載荷板を水平にする処置をして再度載荷すると、変位の増加とともに荷重が増加する過程をたどり、CASE6では変位が117mm程度で逆側端部にもせん断破壊が発生して、CASE7では変位90mm程度でバランスが崩れてそれぞれ抜け落ちた(写真-5)。
