# PortugalのNazare海岸とわが国の海岸状況の比較

宇多高明\*

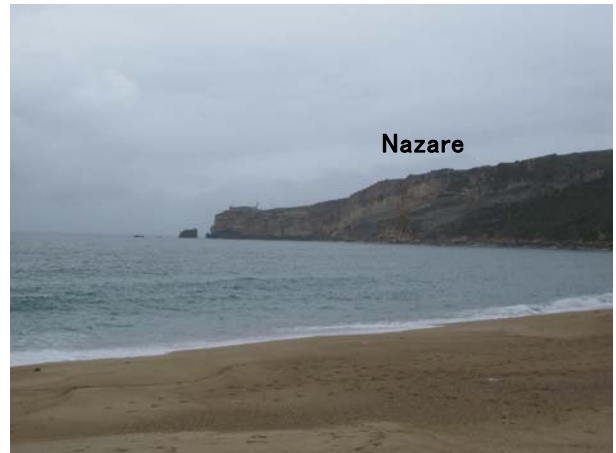
写真-1 Nazare岬

Nazare海岸は、その北端において西向きに長く突き出た岬（Nazare岬：写真-1）の南側に発達した砂浜である。この付近の海岸では、冬季に北西方向からの波の入射が卓越するために岬の南側の海岸線はフック状に後退し、岬の陰には安定な汀線が延びている。そこでは高波浪が岬によって遮蔽されているために岬の付け根には古くから漁村が形成されていたが、近年では海岸リゾート地として開発が進み、海岸線に沿って町並みが発達している。Nazareでは、写真-1のようにほとんどゴミもないきれいな砂浜が延びている。

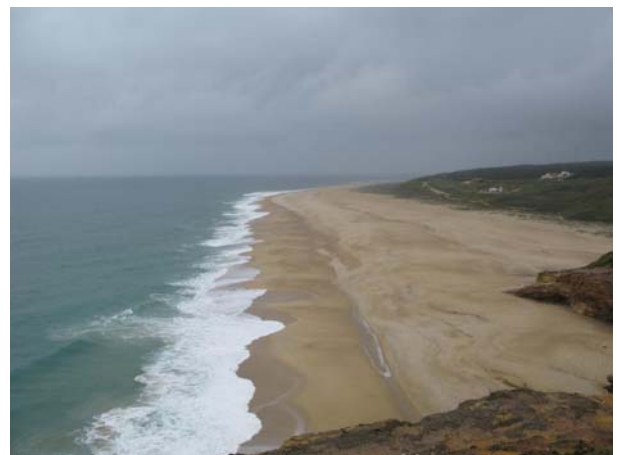
写真-2 Nazare岬が南向きの沿岸漂砂を阻止して形成された広大な砂浜

Nazare岬が西向きに大きく伸びており、同時に北西方向からの高波浪が襲来するということは、当然の帰結として南向きの沿岸漂砂が発達し、それはNazare岬によって遮られているはずである。このことから岬の先端まで行き、北向きに海岸状況を観察すると、岬の北側には見事な自然海浜が広がっていた（写真-2）。岬の北側の海岸にあっても写真で見える限り前浜には漂着物がほとんど見られず、わが国のどこの海岸でも見られるような

プラスチックゴミや流木などが全く見られない。また海岸に堤防も含めてコンクリート構造物が全く存在しない点も大きな違いである。写真のように汀線からの波の打ち上げにより天然のバームが発達し、それが岬の先端付近まで達していることから、一部の砂は岬の先端を回り込んで南側へと流れていると推定される。広大な後浜、それに続く背後の植生帯と、わが国ではほとんど見ることができなくなってしまった姿がよく残されている。

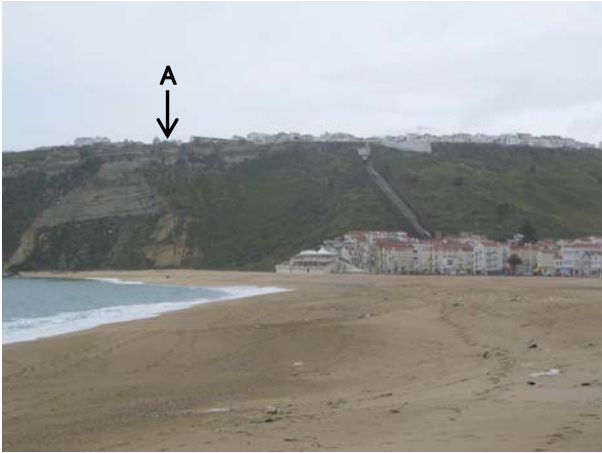
写真-3 Nazare岬の展望台の位置 (A) と Nazare海岸の海浜と市街地

Nazare岬の南側の海浜に達し、町並みの一部と岬、さらには海浜を望むと写真-3のようである。海浜は風化花崗岩砂（マサ土）からなる。市街地は台地のすぐ脇から発達している。南側を急峻な海蝕崖で切られた台地上のAには展望台（写真-

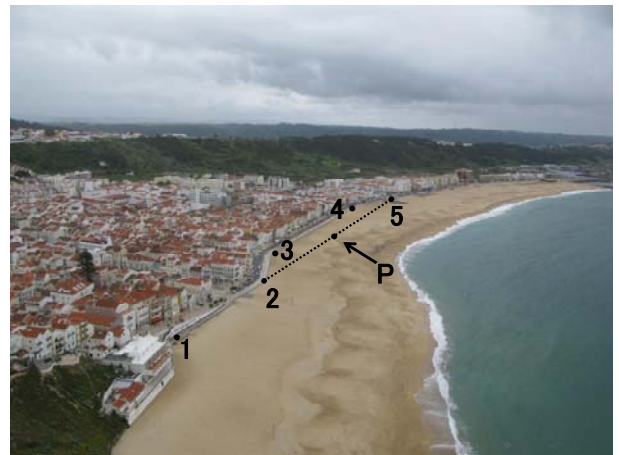
写真-5 Nazare岬上から南側の海岸を遠望

4) がある。中空に突き出た岩の上に立つ展望台からはNazareの市街地の眺望を楽しむことができる。写真-5はこのようにして崖上から撮影した海浜と、背後の市街地の全景である。家屋は白い壁と赤い屋根に統一され、遠目で見ると互いに良く調和した風景を作っている。市街地の前には幅数百mの海浜が広がっており、高波浪の作用があっても波が十分減衰する条件を有している。また市街地の外縁は道路と遊歩道によって区分されているが、写真-5において海岸道路の形を調べると、手前から点1,2,3,4,5を結ぶ線は、2,3間では陸側に後退し、3,4間ではそのまま直線状に伸び、さらに4,5間では再び海側にずれており、道路および市街地の形状がこの付近で凹んでいるが、ここでは海岸線もまた凹状であり、道路（市街地）が汀線形状に合わせて後退して造られたことが明らかである。汀線が凹状となっているのは沖合の水深が相対的に大きく、波の集中があるためであるが、これを考慮すれば強い波の作用を受ける場所では無理のない土地利用が行われていることが

2.において写真-5,6を用いて説明した土地利用法について再度考えてみる。わが国にあっては、写真-5に示す道路の後退部分（写真-5の破線より陸側）の海浜は、一見すると時化時の高波浪の打ち上げもないことから、そのままにしておくのはもったいないことであり、有効利用したほうがよいと多くの人々は考える。例えば、海岸道路を点2から破線に沿って5まで延長し、直線化を図るのである。このようにして道路の直線化を図ると、直線化部分のほぼ中央に位置する点Pでは、時化時の波の打ち上げ痕跡（写真-6のB<sub>1</sub>）が前出しされた道路と重なることになる。このことは、道路と海の間で緩衝帯の消失を意味し、結果的に強い波の作用を受けることから、そこには天端高の高いコンクリート護岸や消波ブロックの設置が必要となるのである。かくしてわずかな便利さを求めて施設を前出しすることに伴う緩衝帯の喪失の影響が後々まで残り、防災上の危険度の増加とともに、海岸利用や海岸環境から見て大事な部分を失うことに繋がっていく。このような例はわが国の海岸では枚挙の暇がないほど多くの事例がある。

ましてや写真-5のように汀線が湾入していることがいけないと考え、養浜によりその汀線を前出しすればよい、という自然の原理を無視し、何でも人の手で行えるという思想は誤りである。汀線が前出しできたとしてもそれはごく一時的なものであり、時間経過とともに汀線は本来の姿に必ず戻ろうとする。自然現象として見ればそのような変形は自然の素直な応答であるにもかかわらず、それを人の立場で見れば養浜砂の流出、すなわち維持管理が大変という結果となる。

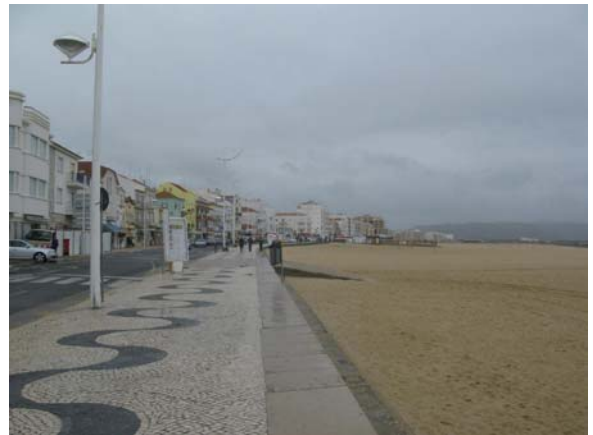
写真-9 南向きに望む道路、遊歩道、海浜

写真-7のように遊歩道と海浜の間には視界を妨げる堤防や護岸は全くないので、レストランで食事をしながら海浜と海を眺めることができ、海岸の眺望が失われることがない。写真-7と逆方向に遊歩道と海浜を望んだ写真-9でも、波模様の付いた石畳と隣の海浜とが長く続き、景観上とてもきれいであった。また道路には所々 speed bump（車の速度を下げるために道路を横切って伸びる小隆起）があり、歩行者が車から守られている。

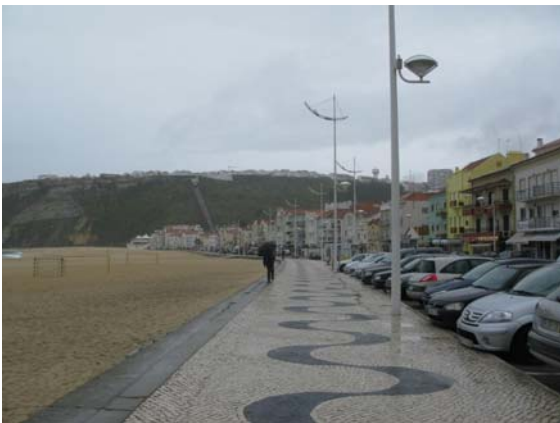
写真-7 市街地の海側に延びる道路、駐車場、遊歩道、砂浜

Nazare岬に続く台地を下り、写真-6に示す市街地の海側を通る道路と遊歩道を北向きに撮影したのが写真-7である。海浜と遊歩道の間には60cmほどの段差があるのみで砂浜のすぐ横に遊歩道が伸びる。遊歩道から砂浜には簡単に降りる

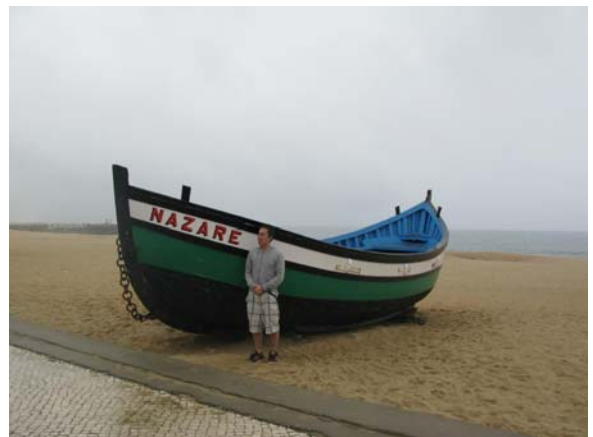
写真-10 海浜に置かれた漁船

Nazareは、古くはわが国のどこにもあるような漁村であったり。九十九里浜と同様、砂浜から漁船を押し出して漁をするということがしばしば行われていた。その頃使っていたと同形の漁船が

砂浜に置かれており（写真-10）、当時の漁の姿が想像できる。また海浜はゴミひとつなくきれいに保たれていた。Portugal ではわが国と同様、魚介類がよく食べられる。ここまではガイドブックに見られるとおりであるが、海浜上では一夜干し（写真-11）が行われ、子アジやタコがさばかれて干されていた。このような風景はわが国の小さな漁村ではしばしば見られる風景と全く同じであり、わが国と似た食習慣がある国であることを改めて感じた。
