スペイン北部SantanderのSardinero海岸の観察から学ぶ

宇多高明* 酒井和也** 遠藤将利***

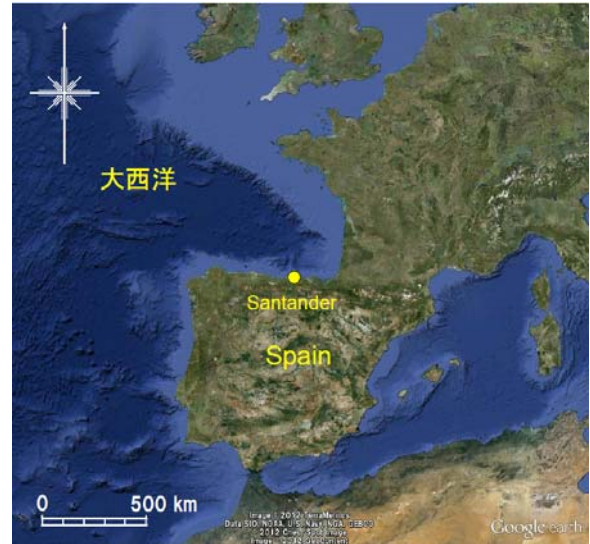
図-1 スペイン北部のSantanderの位置

Santanderは、図-1に示すようにスペインの北部に位置し、大西洋からの波浪は北西方向から入射する条件下にある。図-2は、Santanderの海側にある長さ1.3kmのポケットビーチであるSardinero海岸の衛星画像を示す。海岸中央部やや東側には小規模な岬がある。岬の突出量は小さく、沿岸漂砂はこの岬の先端を通過可能である。海浜は風化花崗岩砂（マサ土）でできている。海浜はSantanderの多くの市民の憩いの場となっており、週日であっても多くの人々が利用するきれいな海浜である。海浜幅は中央やや東にある岬の東側では100m程度、西側では中央部でとくに広く160mもの浜幅がある。またこの区域の背後は公園となっている。図-2には以下で示す写真の撮

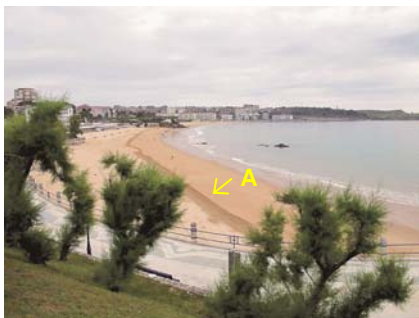
写真-1 ポケットビーチ東端から西向きにSardinero海岸を望む

ポケットビーチの東端から西向きにSardinero海岸を望むと、写真-1のように台地の下には非常に勾配の緩い海浜が広がっていた。図中の矢印Aは満潮時汀線であるが、この線の背後に広がる後浜も十分な浜幅があった。一方、図-2に示すポケットビーチ中央部にある岬も東端と同様台地の一部であり、そこからは両側の海浜をよく見下ろすことができる。写真-2、3は干潮時にそれぞれ東向き、西向きを望みつつ海浜状況を撮影したもので、同じく満潮時汀線を矢印Aで示す。写真-1よりも潮位が低い日に撮影したため前浜の基部（矢印B）、およびその沖の浅海域の海底地形と等間隔に並んだリップチャネル（離岸流によりできた細長い溝）が見て取れる。その発生機構については波と地形との相互干渉による発達など、様々な議論が行われてきているが、実際の観察では満潮時に砂浜に浸透した海水が干潮時砂浜から湧出し、それがある程度まとまって流れる際、沿岸方向に一定間隔で溝を造るといった機構もあると推察された。西側を望んだ写真-3においても写真-2と同様な特徴を読み取ることができる。岬の西側でも前浜のすぐ沖に沿岸方向に細長い溝が形成され

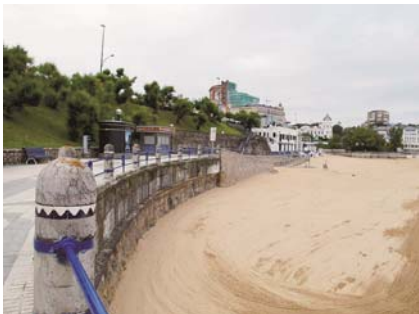
写真-4 台地下に伸びる遊歩道と砂浜

ポケットビーチの東端部において、遊歩道を通して台地の下に達し、遊歩道から西向きに海岸を望んだのが写真-4である。台地と遊歩道の間には植栽があり、その下方に石造りの遊歩道があっ

た。遊歩道には手摺りがあり、わが国でしばしば見られる視界を遮る壁体ではなかった。写真-4によれば、海浜地と陸地の間は直立護岸で仕切られているように見える。しかし海浜地に降り立って護岸形状の詳細を調べると、写真-5のように護岸の中央部にパラペット (波返し) があり、上部は

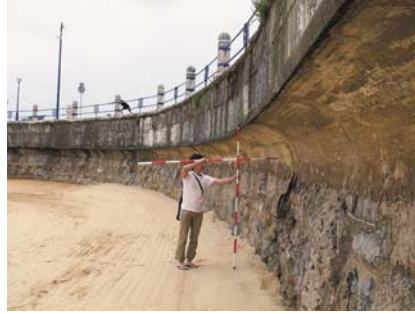
写真-5 護岸中央部のパラペット (波返し) と海側に突出した護岸上部

海側に突出してオーバーハング状態になっていた。パラペットの位置は海浜上約1.5mであり、上部護岸の突出量は0.6mであった。護岸の基礎は石積み構造で上部はコンクリート構造であったことから、当初は下部のみ造られ、後に遊歩道の前出しが行われと推察された。

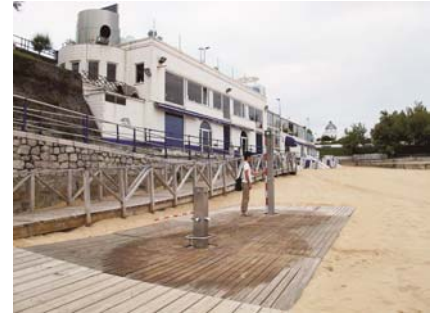
写真-6 Sardinero海岸の東端部に設置されたシャワー施設

この海岸で特徴的な点の一つに、海浜と遊歩道の間には木製のスノコ板が敷かれてあり、木製斜路の先にはいずれの場所でもシャワーが設置され、海浜で運動する人々が足裏に砂を付けたまま遊歩道に上がるのが防止されていた。写真-6は、東端にあったシャワー施設を、また写真-7は中央部の岬の東40mにある階段とその先にあるシャワー施設を、さらに写真-8は同じく中央部の岬の西70mにあるシャワー施設を示す。周辺には石積みの護岸と手摺があり、そこを一部切り欠いて階段が造られていた。わが国ではバブルの時代に多くの地域で緩傾斜護岸が造られたが、それと異なりここではこじんまりした階段であって、周辺環境と調和していた。

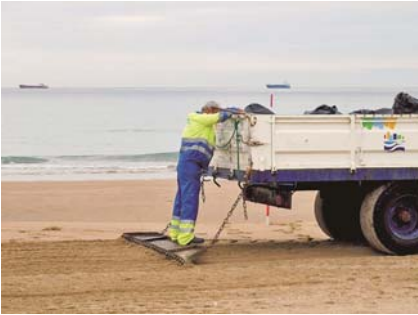
写真-9 毎朝市当局により行われるビーチクリーンの状況

Sardinero海岸では休日ともなると非常に多くの人々が利用する。このため毎朝市当局によりビーチクリーンが行われていた。その状況の一端

を示すのが写真-9である。トラックの荷台の背後に鎖で多数の爪の付いた道具を繋ぎ、爪の間に溜まったゴミを除去していた。

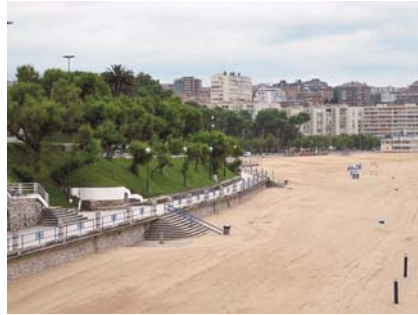
写真-10 Sardinero海岸中央の岬から西側を見下ろしつつ望む海浜とその背後の海岸護岸

わが国では海岸線に沿って大部分の場所で護岸や海岸堤防が伸びており、鉛直に身の丈より高い壁体が陸地と海を分け、海側の視界が全く遮られるという状況が各地で見られる。このような状況は海外の海岸で観察することは極めて稀である。Sardinero海岸もそのような範疇に入っていた。例えば、写真-10は中央の岬から西側を見下ろしつつ海浜とその背後の海岸護岸を撮影したものである。石積み護岸（天端高約5m）の上に遊歩道が造られていたが、遊歩道は所々に柵が建っているのみで、視界を全く妨げない構造を有していた。この状況を拡大して示すのが写真-11であり、また強い波の作用を受けるポケットビーチ西端の護岸でも同様な構造を有していた（写真-12）。また、ポケットビーチ中央の岬から50m東の岬の付け根付近の道路に沿って延びた遊歩道についてもほぼ同様な造りであり（写真-13）、車道を走る車からの視界は全く遮られていなかった。

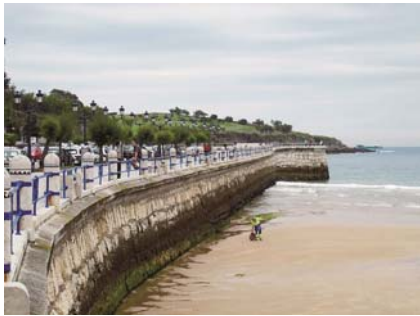
写真-12 Sardinero海岸西端の護岸

こととされている。その場合、海底地形に応じて最も危険な断面で打ち上げ高や越波量の検討を行い、それを防止する高さとして天端高が定められる。前出の写真-12はポケットビーチ西端の護岸状況を示すが、この護岸は先端方向に次第に天端高が上げられていた（標高差約1m）。海岸工学の視点からは護岸が突出している場合、そこでの波の打ち上げ高は水深の増加に伴って当然高まる。これに対しては護岸機能から考えればそのような場所のみ護岸の高さを高めればよい、と考えて設計がなされている。このため過大設計を免れていた。この点も参考に値する。
