# 浸透性コンクリート保護材の塩害抑制効果確認暴露試験報告 (1年経過後)

大田孝二・平林克己

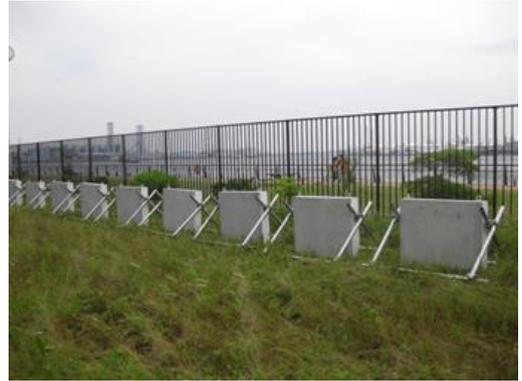
写真-1 暴露試験状況

暴露試験は首都高速道路(株)（以下「首都高(株)」という。）所有の換気塔施設内の緑地エリアで海岸から約100mの位置において実施している。暴露状況を写真-1（奥が東側の東京湾）に示す。供試体の周面（4面）は防水用樹脂で被覆し、残る2面に保護材を塗布した。

冬期に実施する塩水噴霧は、供試体の両面に施すこととしているが、コア採取は、西側(写真-1の左側)から材厚（150mm）の半分程度までとし、東面は今後、評価対象項目の追加の可能性に対応するため、塩水噴霧以外、手を加えていない。

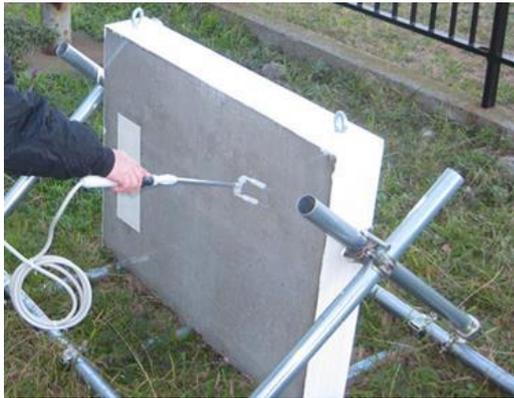
写真-2 塩水噴霧の状況

塩水の噴霧状況を写真-2に示す。暴露試験体は各メーカーの塗布供試体である8体のほかに、比較のために無塗布試験体1体を加えた。

塩水は首都高(株)が実際に路面に散布する凍結防止剤と同じ濃度の塩化ナトリウム水溶液である。噴霧量は暴露面両面に十分噴霧できる量として首都高(株)の立会の上、決定した。路面に散布された凍結防止剤が車両の通過で跳ねて壁高欄に付着することを想定し、同じ濃度の塩水を供試体に直接噴霧した。

塩水噴霧の回数は、過去の凍結防止剤散布の実態を調査した上で冬季12月から翌年3月まで、毎月3回、1冬で計12回とした。なお、散布の予定日に降雨予想がある場合は、その日を避け、噴霧直後に塩水が降雨で洗い流される状態を回避した。

なおコア採取痕は、無収縮モルタルで埋戻した後、表面を防水用樹脂で被覆（写真-2では初期値用コア採取位置の被覆痕が見られる）し、コア採取位置からの水等外来因子の浸入を抑制した。

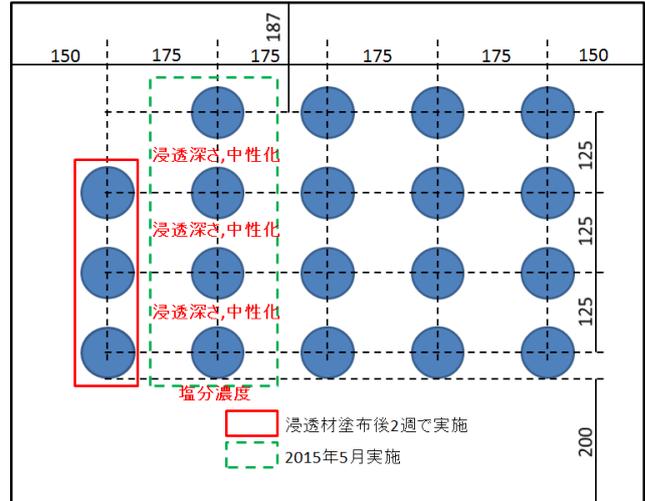
図-1 コア採取の計画図

供試体（1000×800×150）のコア採取予定位置（西面）を図-1に示す。コアはφ75mmとし、深さ方向は供試体の厚さの半分の75mm程度とした。図に示すように、試験体の左端を初期値測定用の列とし、以降、右に向かい1、2、3年時のコア採取列とし、最右の列は予備とした。

各列の鉛直方向の4か所のコア採取位置のうち、上側の3つのコアはすべてを割裂し、片方を各暴露時点での中性化深さ、もう一方を保護材浸透深さの測定に供した。それぞれの断面から得られる各値（3つ）の平均をその保護材の中性化深さ、浸透深さの値とした。

最下位置から得られたコアは、噴霧した塩水が垂れ落ちる等、最も塩分濃度が高くなるとの予想から、これを塩分濃度測定用としてEPMA面分析に供した。EPMA面分析のための試料調整は既報<sup>2)</sup>の通りとした。

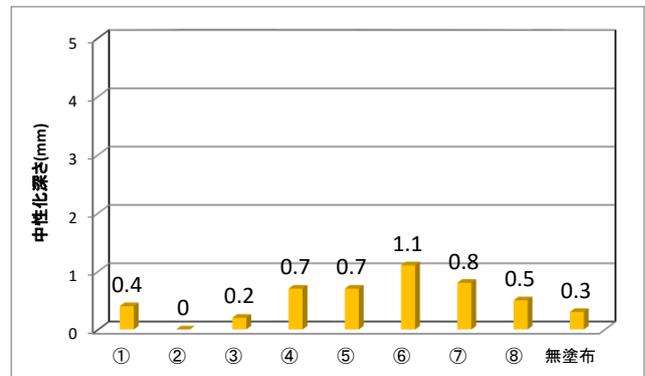
図-2 暴露1年の中性化試験結果

中性化深さの測定はJIS A 1152 「コンクリートの中性化深さの測定法」に基づいて実施した。結果を図-2、試験状況を写真-3に示す。

これによると、暴露期間がまだ1年であることもあって、中性化の深さは大きなものでも1mm程度で、保護材の違いによる影響は現時点では大きくないと判断した。

- ① いずれの保護材も1年経過時点では中性化深さは最大でも1mm程度と小さく、材の違いによる影響は現時点ではなかった（図-2参照）。
- ② いずれの保護材も1年経過時点と初期時点では保護材浸透深さの違いは確認されなかった（図-3参照）。

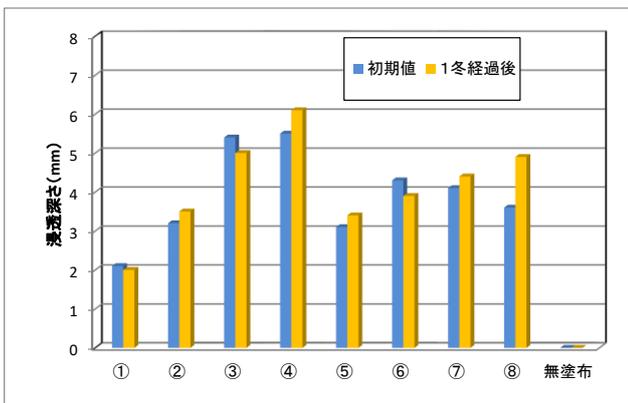
図-3 暴露1年の保護材浸透深さ測定結果

保護材の浸透深さは墨汁法で行った。コアの幅（75mm）から等間隔の8点で非着色部深さを測定し、これを3つのコアで実施してその平均値を浸透深さとした。結果を図-3、表-1、試験状況を写真-4に示す。各メーカーによって浸透深さの差異は見られたが、初期値と比べた限りでは大きな変化はなかった。

ただ、表-1にある室内試験（当センターの性能試験）時のデータと比較すると、今回の暴露試験での測定値はいずれも性能試験時の値を下回っていることがわかる。性能試験の保護材の塗布はコンクリートの塗布面を水平にして実施しているのに対し、今回の暴露試験の供試体は鉛直面に塗布していることがその原因であると考えられる。これらの保護材は、實際上、構造物の鉛直面に塗布することがほとんどであり、今回の暴露試験の浸透深さの結果はより現実的な値であったと考えられる。

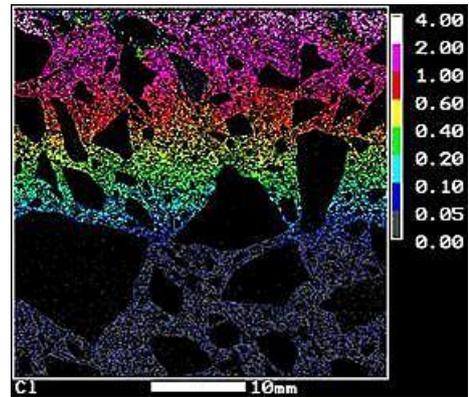
写真-5 塩素の浸透深さと濃度（無塗布）

EPMA面分析は、電子線を照射した微小領域における構成元素の比率（濃度）を分析するものである。今回の測定では、メインである塩素（Cl）に加え、コンクリート劣化調査において、判定の指標となるSiO<sub>2</sub>、CaO、SO<sub>3</sub>の4つについて分析した。EPMA面分析測定結果のうちの代表的なものを写真-5、6、7に示す。ここでは今回の塩水噴霧の影響をみるために塩素元素（Cl）の浸透に焦点を当て、その測定結果のみを示している。写真-5は無塗布試験体である。10mmスケールから塩素が浸入した深さは20～30mm程度であった。

写真-6、7はいずれも写真-5に比べて塩素の浸透はわずかで、保護材が塩分の浸透防止に寄与したことがわかる。ただ、詳細に見ると写真-6はわずかではあるが塩分の浸透を示す変色が見られ、変色がほとんど見られない写真-7と比べると塩素の浸透に若干の差異が確認できる。今後の経過によってはこの差が大きくなる可能性もあり、注意深く見守りたい。

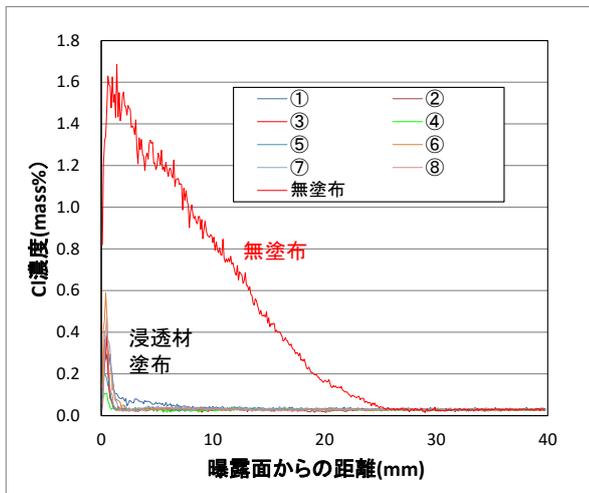
図-4 保護材の塩素浸透濃度と表面からの距離

試験に供した8つの保護材の塩素浸透濃度（Cl濃度）と暴露面からの距離との関係を図-4に示す。

これによれば、保護材を塗布した供試体への塩素の浸透深さは、すべてが1mm程度以下であるのに対し、無塗布材では25mm程度まで浸入していることがわかる。塩素濃度は保護材塗布の有無で大きな差が表れており、各保護材に遮塩効果があることが明らかとなった。

- ③ 塩分の浸透深さ、濃度は保護材の種類によって多少の差は認められるが、無塗布のものとの比較では大きな差があり、各保護材の遮塩効果が確認できた（図-4参照）。
