湖沼沿岸の植生帯の衰退と土壤シードバンクによる再生の可能性

— 霞ヶ浦を例に —

Conservation and Restoration of Lakeshore Vegetation in Lake Kasumigaura

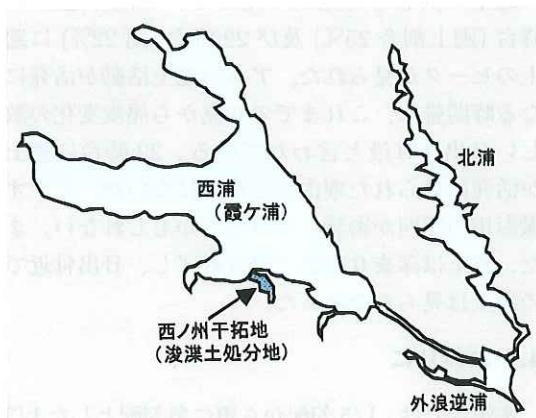
図-1 霞ヶ浦(広義)を構成する3つの湖(西浦・北浦・外浪逆浦)および浚渫土処分地である西ノ州干拓地の位置

霞ヶ浦は、かつては植生が豊かな湖であったことがわかっており、豊かなエコトーンが発達していたと考えられる。たとえば1972年の植生調査では、霞ヶ浦(西浦:図-1参照)では1,203haに及ぶ広大な植生帯が広がっていたことが明らかにされている(図-2)。特に沈水植物帯の発達が顕著であり、霞ヶ浦の遠浅な地形を反映した豊かなエコトーンが存在していたことを示唆している。この1972年の調査結果を用いて、桜井らは西浦の全湖岸線の約90%が何らかの植生に

霞ヶ浦では、水質浄化の目的で底泥が大規模に浚渫されており、取り除かれた浚渫土(ヘドロ)は送泥管を通して処分地に排出されている(図-1)。処分地では排水が行われ、浚渫土は徐々に乾燥させられている。

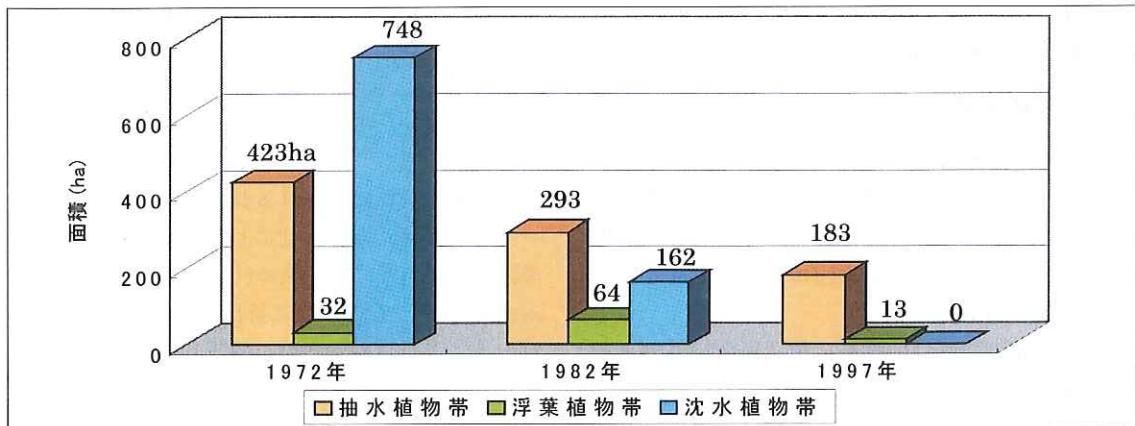
図-2 霞ヶ浦(西浦)における植生带面積の変遷 データは文献2), 3), 4)に基づく

しかし、このように豊かだった霞ヶ浦の湖岸植生は、堤防建設の進行や周辺人口の増大に伴う水質の悪化と同調して大幅に失われた。堤防工事が完了(暫定的完了)した1997年には、西浦における植生帶の総面積は196haとなった(図-2)。霞ヶ浦全体(西浦・北浦・外浪逆浦合計)でも278haに過ぎず、1970・1980年代の植生帶面積には遠く及ばない。沈水植物帶は全くみられなくなり、ヨシ原と僅かの浮葉植物が、流入河川の河口部付近などに残存するのみになった(図-2)。

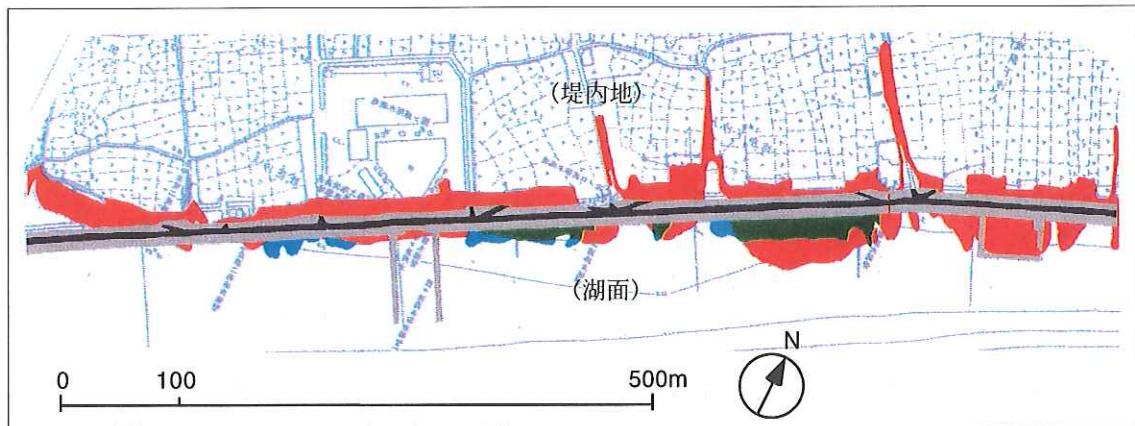
図-3 霞ヶ浦湖岸の植生带の衰退を示す例

赤色は1973年に植生帯があった場所、緑色は1991年まで植生が維持されていた部分、青色は1973年から1991年の間に新たに植生が生じた部分を示す。灰色の部分は堤防及び道路を示す。霞ヶ浦現存植生図¹⁵⁾より改図

第一に、もともと植生帶があった場所に堤防を設置したことによって植生帶が直接的に破壊されたことが挙げられる。図-3は植生帶の上に堤防が設置されたことにより、もともと広かったヨシ原が断続・縮小化された例を示している。

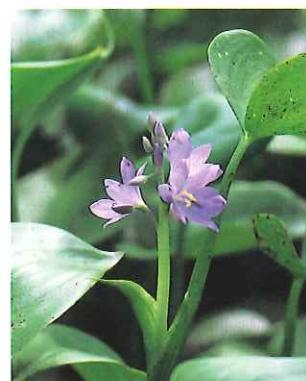
写真-1 ヘドロに含まれるシードバンクから発芽し、開花したミズアオイ(絶滅危惧植物)

浚渫土が撒かれた処分地からは、オニバス、ミズアオイなどの保護上重要な水生植物が出現することが報告されている⁹⁾(写真-1)。大村らはこの浚渫土処分地で植物相と植生の調査を行い、次の点を報告した¹⁰⁾。

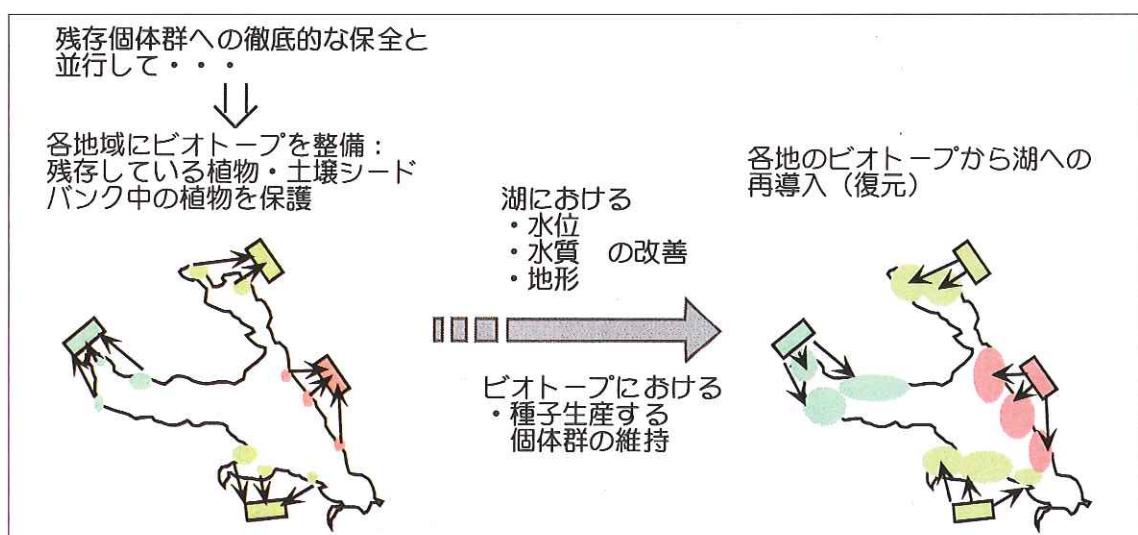
図-4 霞ヶ浦のように環境の悪化が著しい湖での保全戦略 保護拠点・復元拠点としての機能をもつビオトープを活用し、絶滅の危機を回避しつつ、保全に取り組む必要がある。

それと並行して、環境が著しく悪化した湖においては、湖の外のより管理しやすい場所に保護施設を設け、湖に残存している個体や土壌シードバンクに含まれている植物を移植し、そこで新たな種子の生産が行える条件を整えて保護することが重要となるだろう。このように保護しておけば、湖の環境の改善が進んだ将来に、この保護地から植物を少しずつ湖に戻すことにより、植生を復元することが可能である(図-4)。
