◆ 危機管理特集 ◆

噴火に伴う有珠山土砂災害緊急対応について

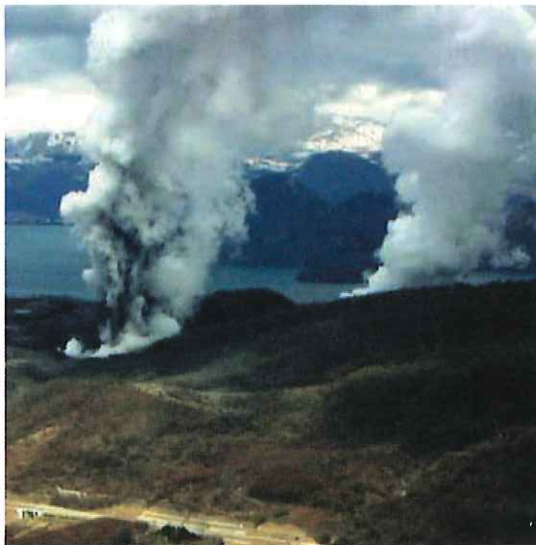
写真-1 火口から上がる噴煙 (2000年4月16日撮影)

地震活動が活発化し始めた。以後地震回数・規模ともに増加し、29日に室蘭地方気象台は噴火前としては史上初めて緊急火山情報を発表して、警戒を呼びかけた。そして、3月31日13:10頃、西山西麓において1978年以來の噴火が始まった。噴火の形態は、水蒸気爆発またはマグマ水蒸気爆発であり、大量の火山灰が噴出された。翌4月1日には、金比羅山西麓からも噴火が始まり、その後、西山西麓から金比羅山西麓にかけての範囲で、次々と新たな噴火口から噴火が始まり、このエリアには、1ヶ月の内に、50を超える数の噴火口が形成された(写真-1, 図-1)。

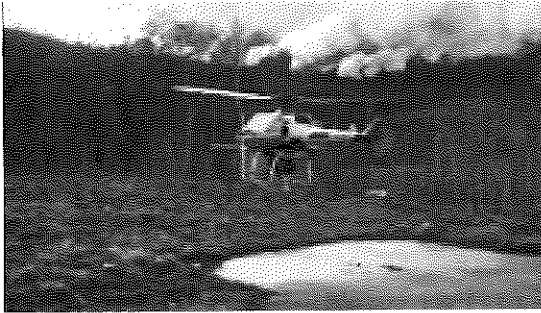
写真-3 調査に向かう無人ヘリコプター

そこで、郵政省の協力も得て、GPS 搭載自律型無人ヘリコプターを、ヤマハ発動機(株)と共同で、4月24～26日にかけて板谷川上流域に接近させ、近接画像の撮影を試みた。従来もラジコンヘリコプターを利用した調査が行われてきたが、機位を保つために目視操縦が不可欠であるため、人間が遠近感を感じられる距離(150m程度)の遠隔操作しか行うことができなかった。しかし、今回用いた無人ヘリコプターは、搭載したGPSによって、自ら機位を保持するため、数kmもの遠隔操作が可能となった。

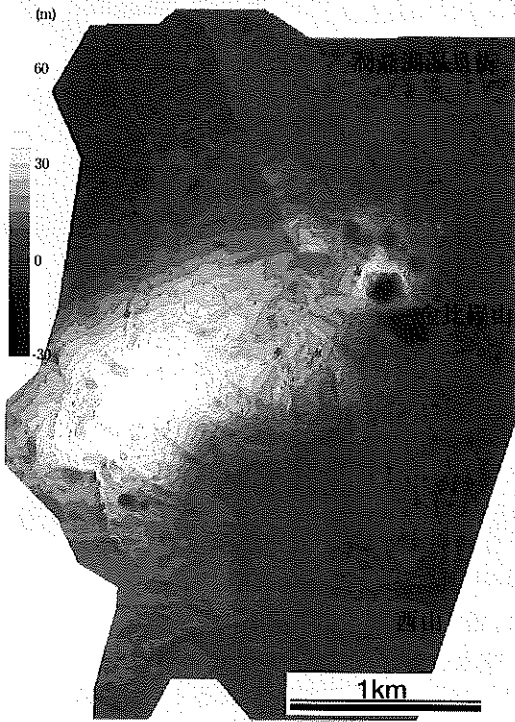
図-3 有珠山北西部の隆起量分布図 (4/26/00-3/31/00 の標高差分値の空間分布)

図-3に、3月31日から4月26日間の有珠山西部の地形変化量分布図を示す。この図によると、3月31日に噴火が始まった西山西麓の火口を中心として、最大で65m隆起している。隆起範囲は北東-南西方向に分布し、30m以上隆起した範囲が、NE-SW方向に約1km、NW-SE方向に約500mの広がりを持って分布している。このエリアについて地形変化量を計算すると、3月31日から4月26日にかけての地形変化量は $3.95 \times 10^7 \text{m}^3$ であった。この西山西麓を中心とした隆起のため、板谷川では、泥流発生域の地形条件が二つの点で大きく変化したことが明らかになった。一つは、板谷川の道央道との交差点から最も隆起した地点までの区間で、噴火前には縦断勾配が 2.4° であったものが、 6.7° へと増大したことである。もう一つは、最大隆起地点よりも上流側の流域が閉じ、流域面積が 1.15km^2 狭まったことである。これらは、泥流の発生し易さという点で、相反する効果を持つと考えられるので、地形変化

の結果から直ちに板谷川における泥流発生の危険性が増したとも減じたとも言えることはできない。今後、板谷川流域の火山灰堆積状況や降雨・土砂流出特性について詳細な調査を行った上で、泥流発生危険度の再評価を行う必要がある。

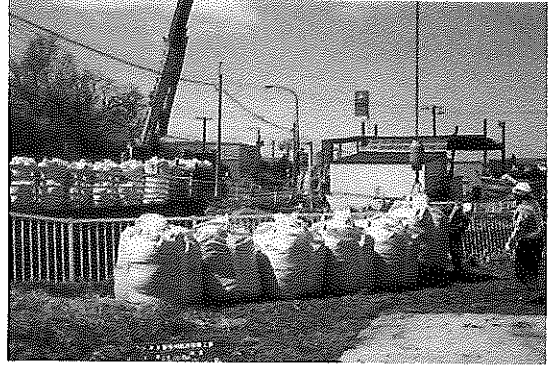
写真-5 大型土のうの設置状況 (2000 年 4 月 26 日撮影) してある。

板谷川の既設遊砂地は、完成後 10 年以上経過し、土砂の堆積が進んでいたため、今回の噴火によって発生するおそれのある泥流に対し、十分な遊砂機能を果たすことができない状況であった。このため、北海道は 4 月 22 日～6 月 7 日にかけて約 12,000m³ の排土を行い、20,000m³ の空き容量を確保した。また、泥流の氾濫を食い止めるため、板谷川の屈曲部に大型土のうを延長約 780m にわたって設置した (図-4、写真-5)。
