◆ 土砂災害特集 ◆

衛星リモートセンシングによる斜面崩壊等の監視手法の検討

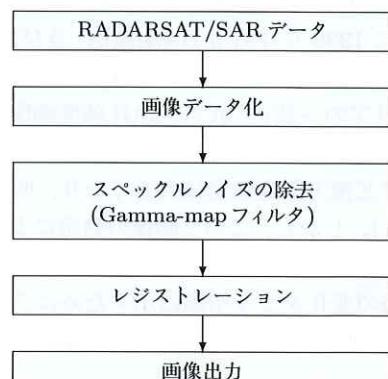
図-2 SAR强度画像作成手順

SAR强度画像を用いた崩壊地自動抽出手順は図-2の通りである。使用したデータは実数部と虚数部をもつ複素数の状態(SLC(シングルルックコンプレックス)形式)であることから、データの画像化を行うために整数データへの変換を行った(画像データ化)。次に、SAR画像全体に見られる非常に細かな濃淡のゆらぎ(スペックルノイズ)を低減させるためにフィルタ処理を施した。その後、地震前後の画像同士の位置あわせ(レジストレーション)を行った。

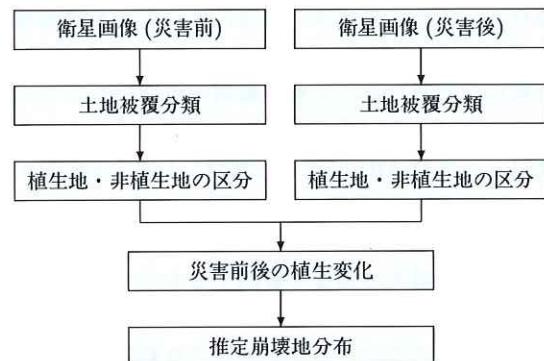
図-3 光学系センサ画像を用いた崩壊地分布図作成手順
られる(矢印箇所)。ここは、大規模な地すべり性崩壊が発生し、その崩土により清水渓が堰き止められて天然ダムが形成された場所である。また、草嶺の北東部にも明るい箇所が見られるが(右側の丸枠内)、ここも崩壊が発生した場所であると考えられる。しかし、光学系センサ SPOT/HRV のフォールスカラー画像(1999年9月27日撮影

崩壊地分布図の作成手順を図-3に示す。衛星データへ幾何補正を施した後、教師付き分類を行う。教師付き分類とは現地に関する情報が存在する場合にそれを参考資料(教師)として、画像を構成する画素をそれぞれの領域へ区分していく手法である。教師付き分類により土地被覆分類図を作成した後、植生の有無を判別した画像を作成する。次に、災害前後の画像から植生の有無の変化を凡例とした図を作成し、これを推定新規崩壊地分布図とした。なお、解析に使用した衛星データは表-2の通りである。

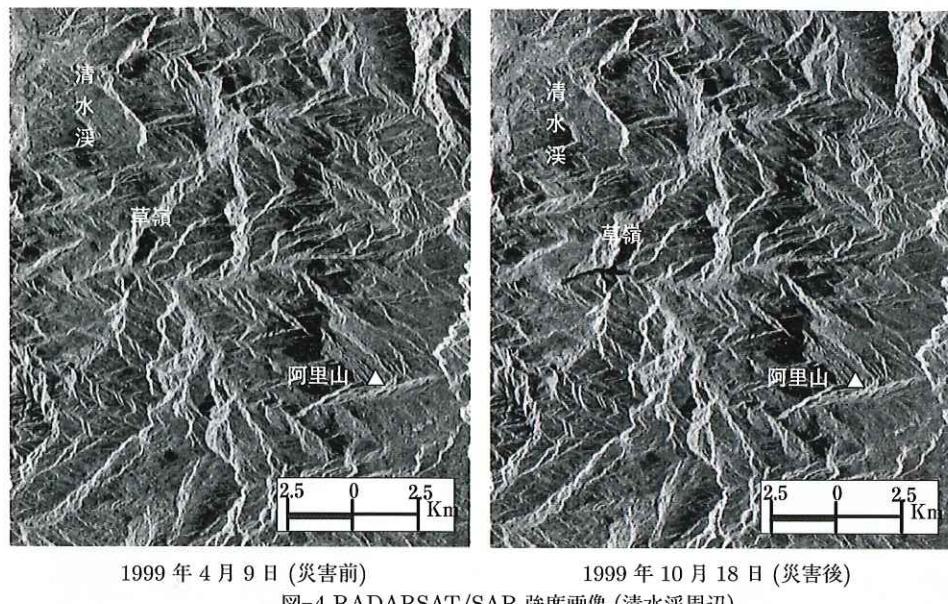
図-4 RADARSAT/SAR 強度画像(清水渓周辺)

図-4に1999年4月9日(地震前)及び同年10月18日(地震後)のRADARSAT/SAR強度画像(解析エリアの一部)を示す。SAR强度画像の明暗は後方散乱強度の強弱を表している(物質の表面が粗いほど後方散乱強度は大きくなり、明るい色調になる)。しかし、この2画像の判読による比較から崩壊地を抽出することは困難なため(図-4)、地震前後の変化をより明確に示すために二時期画像の強度の引き算を行い差画像を作成した(図-5左図)。

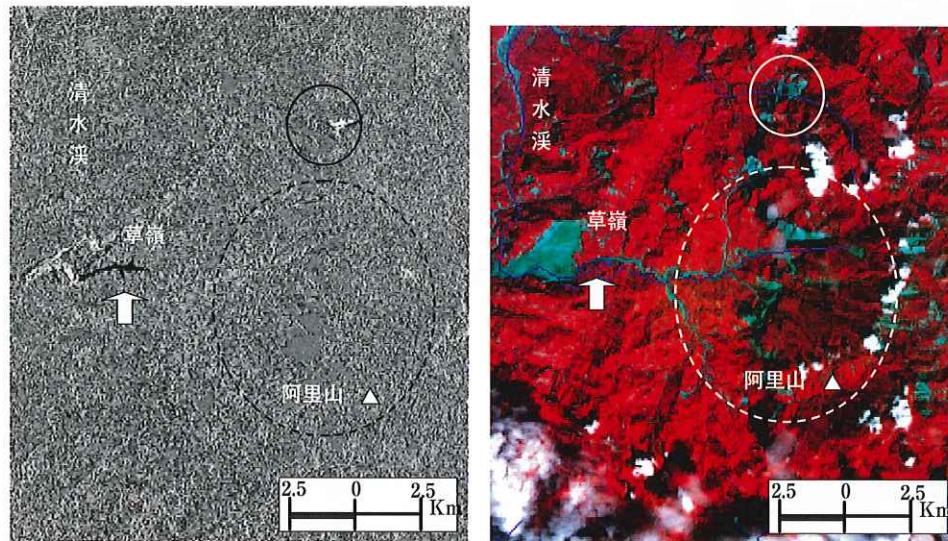
図-5 清水渓周辺の2時期のSAR強度差画像及びSPOT画像

図-5左図の左側に位置する草嶺付近に暗い箇所、すなわち、後方散乱強度の低下した箇所が見

図-5右図)と比較したところ、SPOTの画像で確認できる多数の大規模崩壊地(図-5右図破線丸枠内の水色箇所)をSAR差画像からの判読が困難であることがわかる。

以上のことから、崩壊地あるいは地形変化箇所が抽出されなかった原因として以下のことが考えられる。

- ①樹冠の粗度と崩壊地の表面粗度の差異が小さいため、後方散乱強度にも変化が見られない。
- ②大規模崩壊(1km^2)であっても、顕著な地形変化を伴うものでなければ後方散乱強度に変化が現れない。

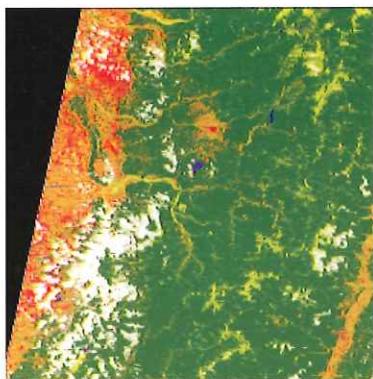
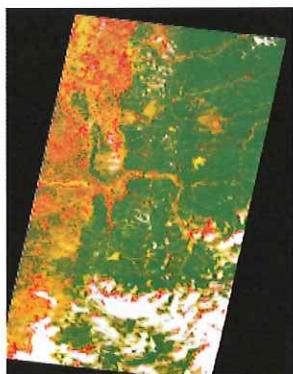
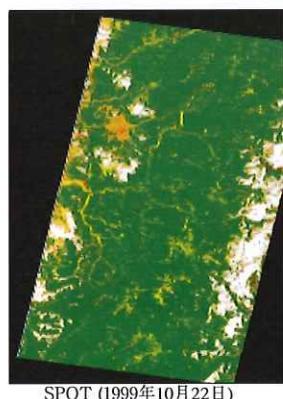
図-6 土地被覆分類図

図-6にLANDSAT/TM(1999年9月1日:地震前)及びSPOT/HRV(1999年9月27日、1999年10月12日:地震後)から得られた土地被覆分類図(解析エリア全域)を示す。そして、これら3画像をもとに作成した推定崩壊地分布図を図-7に示す。

①のケースは、地震前画像の雲の無いエリアにおいて、地震後画像で雲が存在すると、分類上そのエリアは非植生地へ変化したものとみなされるために発生する問題である。例えば、図-8エリアaは、図-7において植生地から非植生地へ変化した場所に該当し、これは図-6のSPOT9月27日分類図の下部に存在する雲域と一致していることが認められる。また、このような誤分類は雲の周辺及び薄雲のかかるエリアにおいても引き起こされ

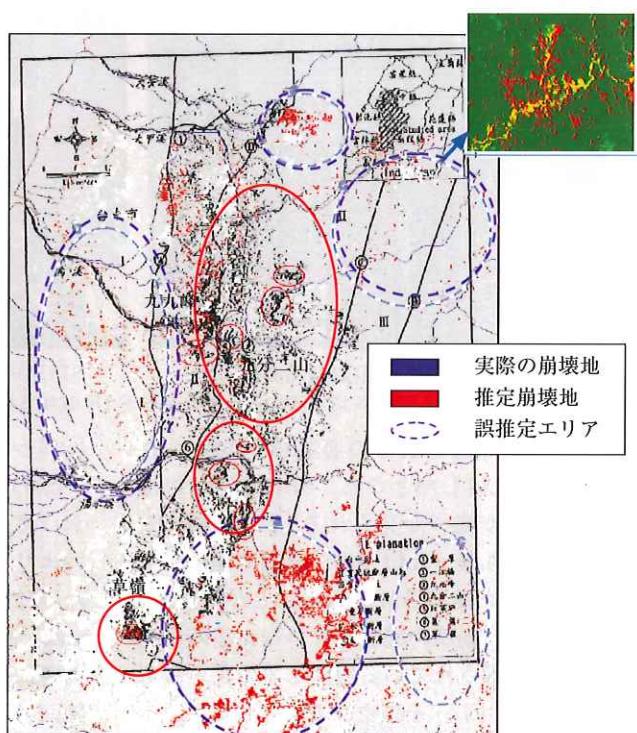
推定崩壊地分布図を既存の崩壊地分布図²⁾に重ねて(図-8)比較したところ、分布状況がほぼ一致するエリアが幾つか見られる(赤い丸枠内)。この図から、九九峰、九份二山、草嶺で発生した大規模崩壊などが抽出されていることが分かる。しかし、一方で、崩壊の発生していない場所が崩壊地として誤分類されている箇所も多く見られる(図-8青色破線○内)。その主な理由として、以下のことが考えられる。

①雲の存在が非植生地として分類されている。

②僅かな画像同士の位置ずれが誤分類を招く。

②については、図-8 エリア c に該当する範囲でその兆候が見られることが図-7 でわかる。その一例を図-8 の右上に示す。地震後に植生地から非植生地へ変化した箇所（赤）と、非植生地から植生地へ変化した箇所（黄緑）が線状に並んでいる。本来非植生地として地震前後に変化のない溪流が植生地から非植生地へ変化した箇所として示されている例である。これは、二画像の位置ずれに起因するものである。位置ずれの起こる原因として、地震前画像と地震後画像が仕様の異なる衛星より得られたものであることが考えられる。すなわち、ポインティング機能によりセンサを傾けて観測する SPOT の画像は幾何学的なひずみを含むことから、直下視で観測する LANDSAT の画像と位置の整合をそのままとることができないためである。位置ずれについては DEM (Digital Elevation Model) を用いることで補正が可能であるが、今回調査の対象とした台湾では一般に公表されていないため入手することができず、十分に位置の補正を行うことができなかった。
