## ◆ 国土管理特集 ◆

# リモートセンシング技術を活用した地震による施設被害の検知

Study to Develop the Method to Detect Damaged Facilities by Earthquake Using Remote Sensing Technologies

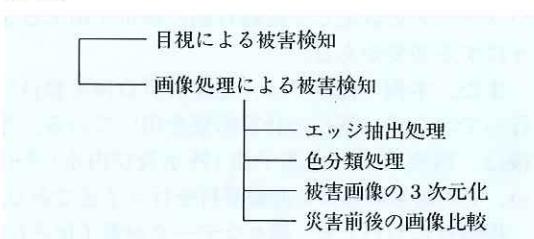
図-1 被害箇所を抽出する一般的方法

光学系センサで撮影された画像から被害箇所を抽出する一般的な方法を分類したものが図-1である。

エッジ抽出処理は、地物の境界ではなく隣り合う画素の色が変化している部分を抽出し表現する手法である。従って、地上解像度が低くなる(画素が粗くなる)につれてエッジ抽出された線は太くなり、小規模の被害状況の検知については困難になるものと考えられる。

色分類処理は、画素の色情報をもとに対象物を抽出する手法であり、目的とする色の領域を抜き出す色抽出処理や、あらかじめ教師データとして色を与えた色に対応する画素領域を抽出する色判別処理がある。被害地点と非被害地点との色の相違が明確な災害現象の検知に適する。

災害前後の画像比較は、災害前後の画像を利用し、ある地点の災害前後での色を比較し、色の変化が大きい箇所を災害前後で何らかの変化のあった箇所、つまり、被害箇所として抽出する手法である。本方法は、撮影画像だけでなく、エッジ抽出処理等の画像処理を施した画像に適用しても同様に被害箇所を抽出できる。

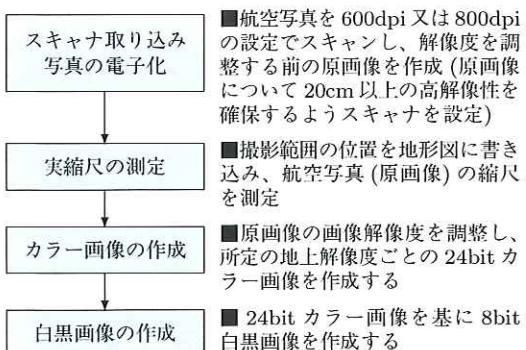
図-2 模擬画像の作成方法

兵庫県南部地震の被害施設を実際に撮影した高解像度衛星の写真が入手できなかったため、本研究では、航空写真をもとに、模擬的に高解像度衛星撮影画像を作成した。作成した模擬画像は、カラー及び白黒の地上解像度 10m、2m、1m、50cm 及び 20cm である。模擬画像作成の流れは図-2 の通りである。

- 注 1) 24bit カラー：  
1つの画素について 24 ピットの色情報を持たせる方式で、赤、青、緑の光の三原色を、それぞれ 8 ピット(256 階調)で表現したもの。
- 注 2) 地上解像度：  
識別可能な最小領域の距離または対象物の大きさ。

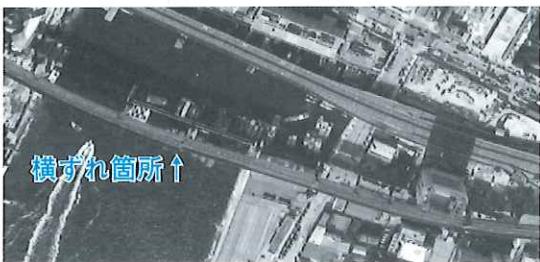
図-3 国道 2 号浜手バイパスの被災状況  
(地上解像度 1m の模擬画像)

けたが支承より離脱して橋軸直角方向へ最大約 2m 程度横ずれした<sup>1)</sup>(図-3)。

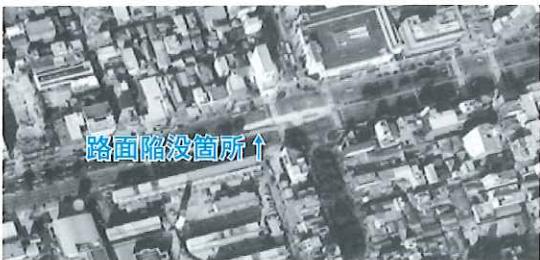
図-4 神戸高速鉄道大開駅の被災状況  
(地上解像度 1m の模擬画像)

駅構内の中柱が被災し、その結果、地上部の国道 28 号路面が延長約 90m、幅約 23m にわたり最大 2.5m 程度陥没した<sup>1)</sup>(図-4)。

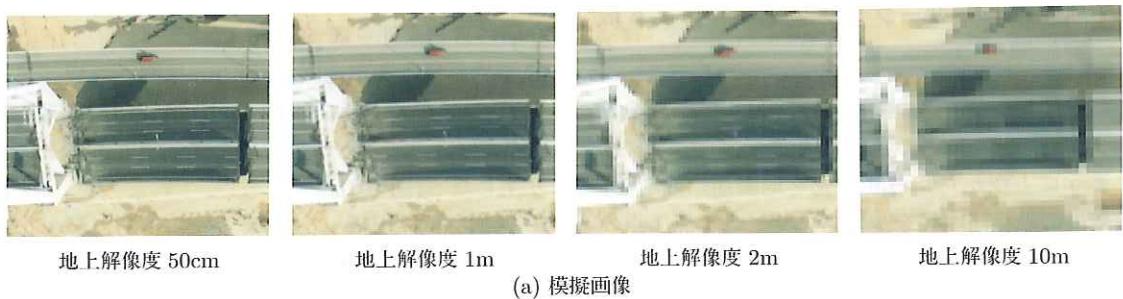
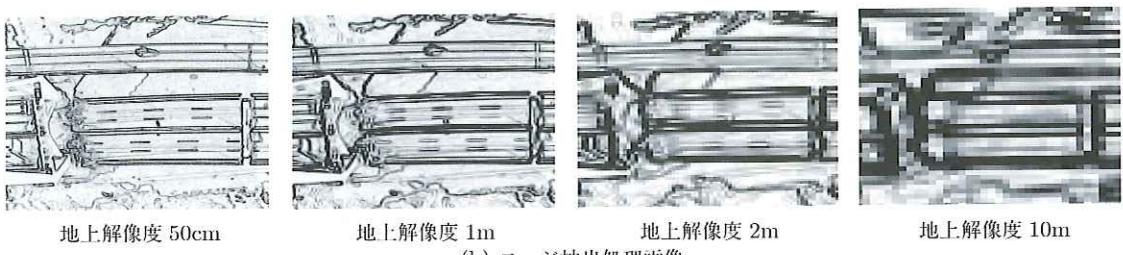
図-7 阪神高速道路 5 号湾岸線西宮港大橋の落橋被害

図-7は、図-5に示す落橋被害の地上解像度を4段階に変化させた模擬画像とそのエッジ抽出処理を施した画像である。地上解像度2m以上の高解像度の画像においては、落橋状況を確認することが可能であるが、地上解像度10mの画像では異常箇所を判読することは困難である。

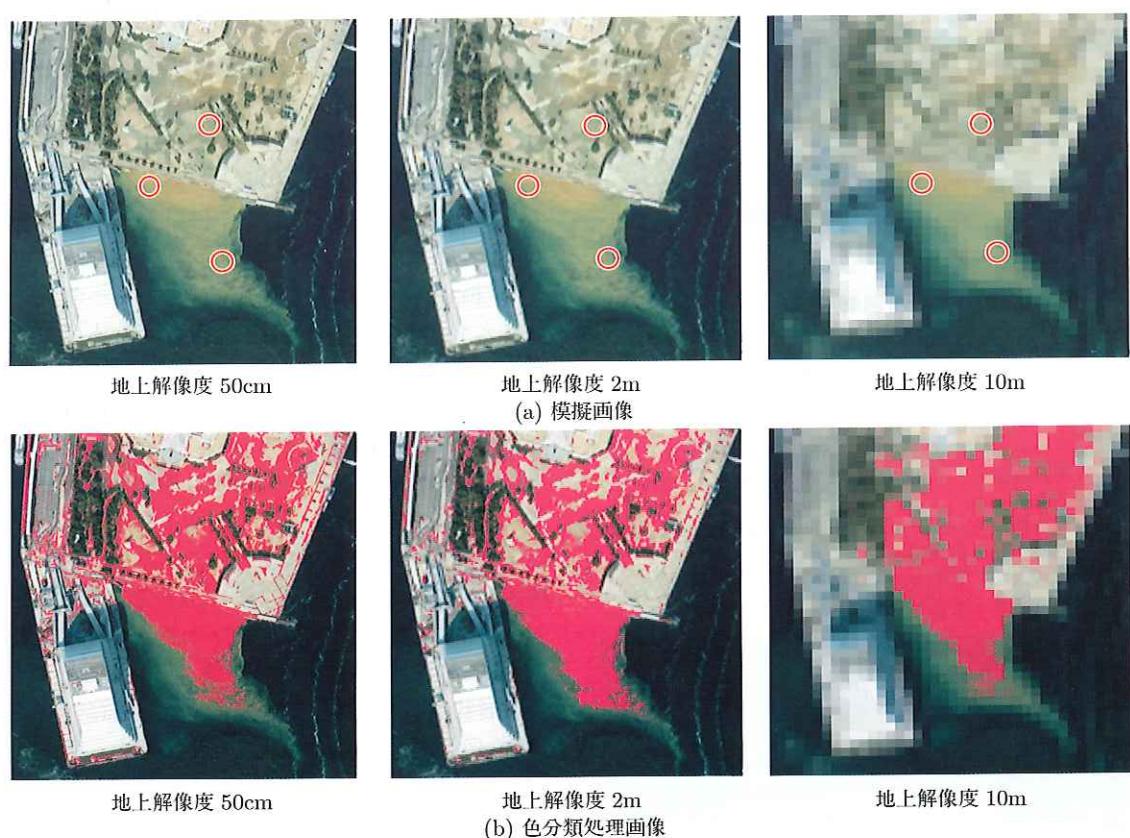
図-8 神戸港中突堤(メリケンパーク)の液状化被害

図-8は、神戸港中突堤の液状化の模擬画像及び

色分類処理画像である。被害地域内で教師データとして 3 点(図-8(a) 中の○印箇所)を選択し、教師データの色と画像内各地点の色を比較、色の類似性を基準に被害地域の広がりを判断した。地上解像度 2m 程度であれば、液状化エリアを特定できるものと考えられる。

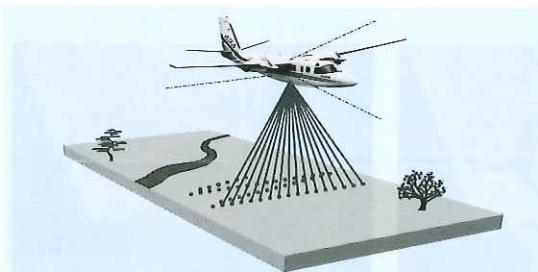
図-9 レーザープロファイラーの計測原理

航空機レーザープロファイラーは上空から地上の3次元形状を取得できる技術である。図-9に示すように上空からレーザー光を地表面に照射し、航空機の飛行高度等を基にレーザー光1点1点の地表面の標高データを計算して取得するものである。取得データを利用し、等高線図、断面図、鳥瞰図を描き、被害状況を把握できる。

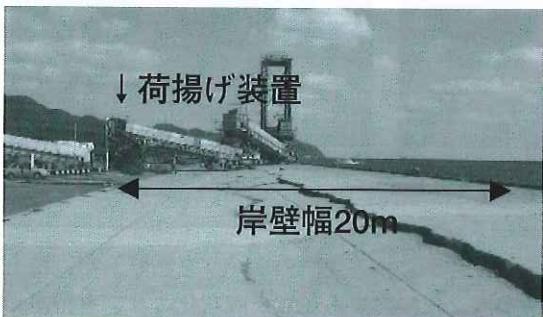
図-10 岸壁に生じた段差の状況

岸壁エプロン部にケーソンと後背地盤の間に60cm程度の段差が岸壁に沿って約270mにわたり生じた<sup>3)</sup>(図-10)。

図-12は、岸壁端平均高さとの高低差を色相段階で示したものである。白色部分は接岸中の船舶や図-10に見られる岸壁上の荷揚げ装置である。岸壁端より10m程度あたりから色相の変化が確認でき(高低差が60cm程度となる色相トーンのエリアが広がっており)、ここに段差が生じていることが推定できる。図-13は岸壁断面(図-12中A-A'断面)の標高の現場測量結果とレーザープロファイラー計測結果を比較して示したものである。レーザープロファイラー計測点は厳密にA-A'断面上には存在しないため、A-A'断面近傍の計測点を利用し内挿によりA-A'断面上の標高を得た。そのため、計測結果は折れ線状になっている。図-13中の①から②までの沈下が生じていないエリア、②から③の段差が生じ岸壁エプロンが傾斜しているエリア及び③から④までの沈下したエリアともに、レーザープロファイラー計測結果は測量結果にほぼ一致している。以上のように、被害形状が高低差として現れる施設被害については検知可能性が高いと考えられる。また、震前段階でデジタル標高データが整備されていれば、被災後のデータと重ね合わせることにより、地震による被害を高低差によって捉えることができ被害の検知に有効と考えられる。

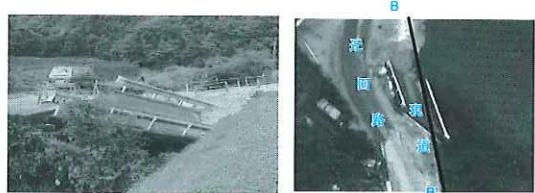
図-11 落橋の状況

支間7m、幅員4mの橋梁が、右岸側橋台が崩壊し落橋した<sup>4)</sup>(図-11)。

(a) 落橋の状況

(b) 上空からの状況

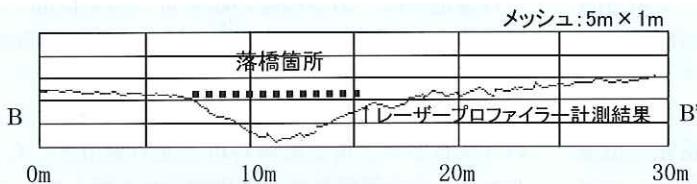
図-14 B-B' の道路縦断面の標高計測結果

図-14は、計測結果から落橋した区間を含む道

路区間(図-11中のB-B':現道道路端)の縦断曲線を示したものである。図-14中の破線は、地震前道路縦断曲線を推定して概略示したものである。落橋に伴う縦断高さの変化を読みとくことができる。落橋や路面の著しい段差等の被害の場合には、道路中心線や道路端について図-14に示すような縦断曲線を描き、路面の高低差の大きな変化箇所を検知することにより、被害箇所の推定は可能と思われる。
